関東地方整備局管内 工事事故事例 【令和元年度 1月期】

関東地方整備局
企画部 技術調査課

令和元年1月期 工事事故発生事例

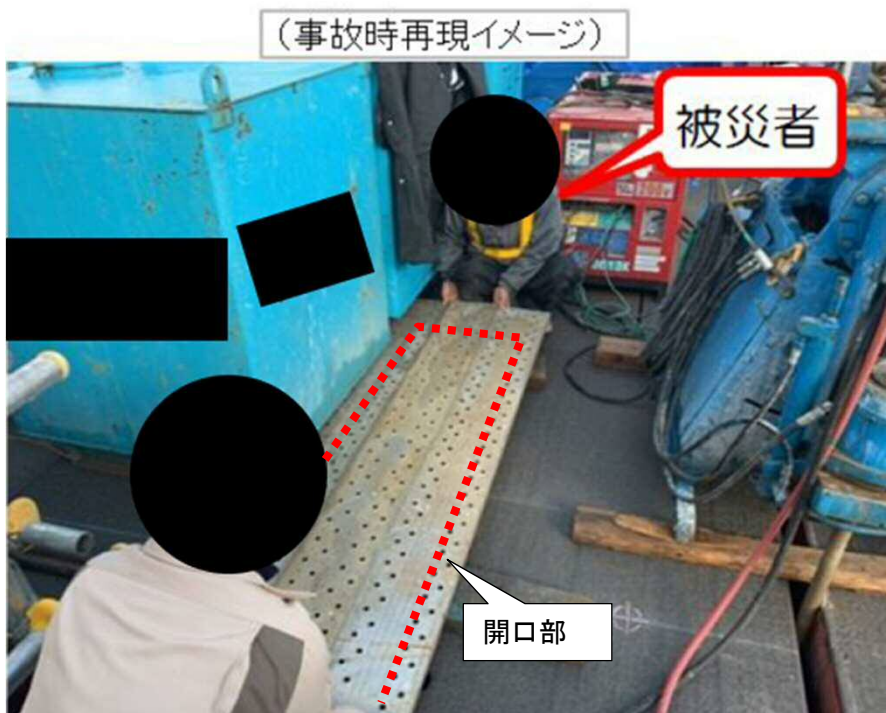
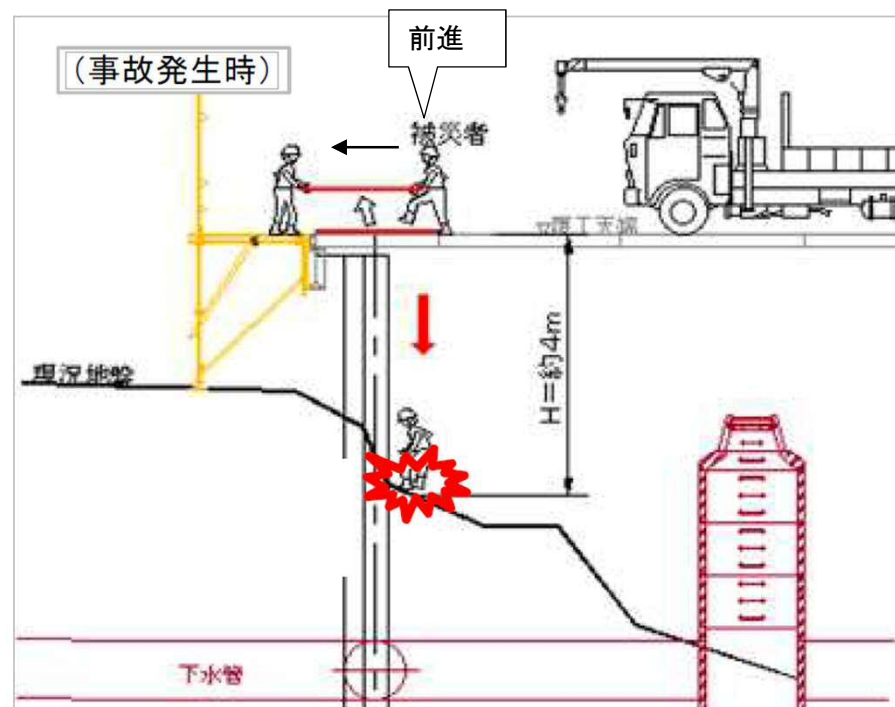
- ・ 路面覆工の上から薬液注入作業を実施しており、1本目の作業が完了したことから、ボーリングマシンを2本目の箇所へ移動させる為、覆工開口部を養生していた足場板を移動させようとした。
- ・ 作業員2名で足場板を持ち上げて移動する際、被災者は、足場板の下の覆工開口部から約4m下に墜落し負傷したものの。

被災時の足場板を移動する作業は、ボーリングマシンや資材等が密集する場所であったため、狭隘な作業となっており、足場板の移動作業の通路を確保する手順が十分に周知されていなかった。

足場板を外すことにより、開口部が生じるにもかかわらず、墜落制止用器具の装着の徹底がされなかった。

現地の施工状況や条件と適合した作業手順を作成し、その遵守を徹底するとともに、作業方法に変更が生じた場合には、変更作業を開始する前に注意点の周知確認を行う。

足場板の下に開口部があることを明示する。

墜落制止用器具を使用しやすくするよう単管柵を設置する。また、作業員が安全帯を装着しているかを朝礼後、午前休憩後、昼休憩後、午後休憩後にチェックし、安全巡視時にも確認を行い、装着の徹底する。

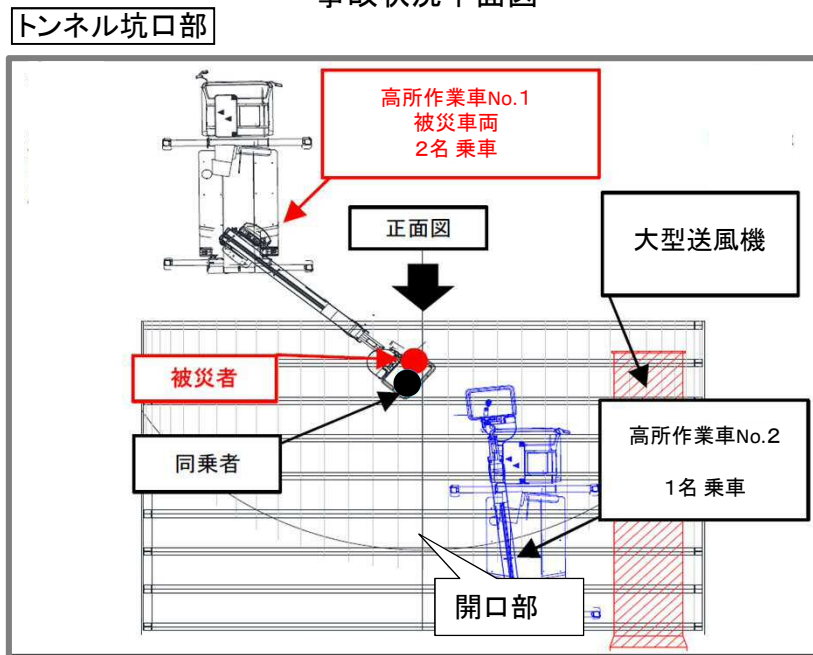
事故状況平面図

- ・トンネル坑口部で高所作業車を使用し防水シート取付作業を実施しており、被災者らはコンクリート釘で固定した防水シートの天端部のたるみを直す作業を行っていた。
- ・被災者は次の施工箇所へ移動するため、右下方向にバケットを移動しようとしたが、操作を誤り上方向に操作した。被災者の上体がバケットの操作盤に前かがみの状態であったため、トンネル天端とバケットに挟まれ死亡した。同乗していた別の作業員は、下がるはずのバケットが上がったため、驚いてしゃがみ込み被災はしなかった。

被災者は、高所作業車の操作レバーの操作を間違い、逆方向へ動かした。また、当該高所作業車のレバー操作方式（場内に操作方法が異なる機種が存在）に不慣れな様子だった。

当該作業の高所作業車2台は操作方法が異なり、被災者が使用した高所作業車は型式が古く、バケットには誤操作による接触防止具が設置されていなかった。また、バケット内のフートスイッチ（バケット制御関連）周囲にコンクリート混じりの土砂が付着し、正常に稼働しなかった。

トンネル関係機械の日常点検が全てトンネル下請の機電係1名に任せられ、十分な点検整備ができていなかった。元請も始業前点検結果の報告を受けるのみであった。また、終業時の運転席やバケット内の清掃等を行われていなかった。

作業手順書に「指差呼称の徹底」「スロースタート操作の徹底」を明記し、高所作業車の運転者全員及び新規入場の運転者に対しても作業手順周知会及び実技訓練を実施。

当作業所で使用する高所作業車は、同一機種、同一操作方法の車両とする。

高所作業車のバケットに接触防止具（挟まれまセンサー等）を取り付ける。

元請のトンネル担当班の中で覆工担当を決め、日常的に管理する。また、安全専任者を配置し、安全巡視及び使用機械や車両の点検強化を図る。運転者は必ず元通りに清掃し、返納するルールを厳守させる。
