# 荒川下流部の安全利用点検を実施しました

## ～26箇所で応急対策を実施～

荒川下流河川事務所では、河川敷などを安全に利用して頂けるよう点検を行い、危険又は支障となっている箇所は連休前に応急対策を行って安全の確保に努めています。

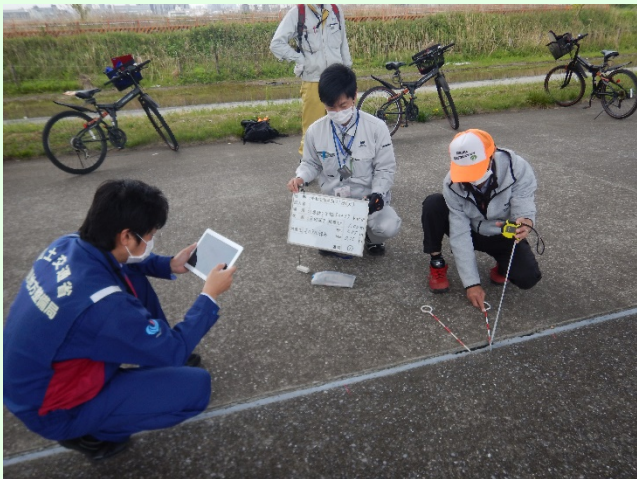
| 点検施設 | 点検結果 | 対策箇所数 | | | 実施応急対策 |
|---|---|---|---|---|---|
| 堤防 | 天端の損傷 | 1 | | 1 | モルタルによる補修 |

天端の状況を記録中

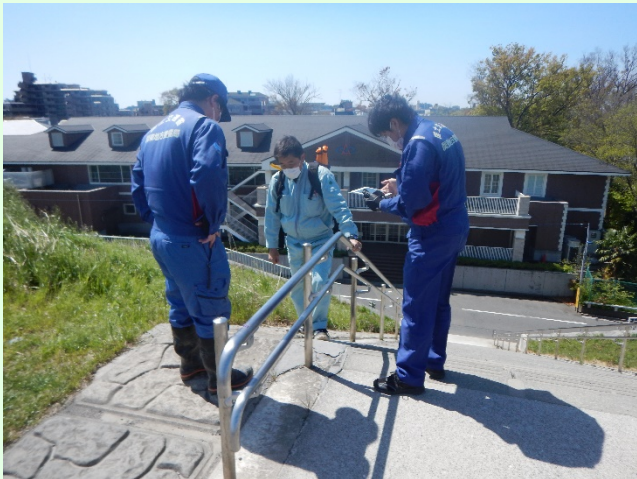
| 点検施設 | 点検結果 | 対策箇所数 | | | 実施応急対策 |
|---|---|---|---|---|---|
| 道路、坂路、階段、安全<br>施設、避難支援施設 | 手すりの破損 | 2 | 1 | 3 | テープによる補修等 |

手すりの破損やガタつきを確認中
