# 安全利用点検箇所(直轄砂防設備)

砂防設備の安全利用点検結果一覧表 (1/2)

## 安全利用点検結果(対策箇所写真)

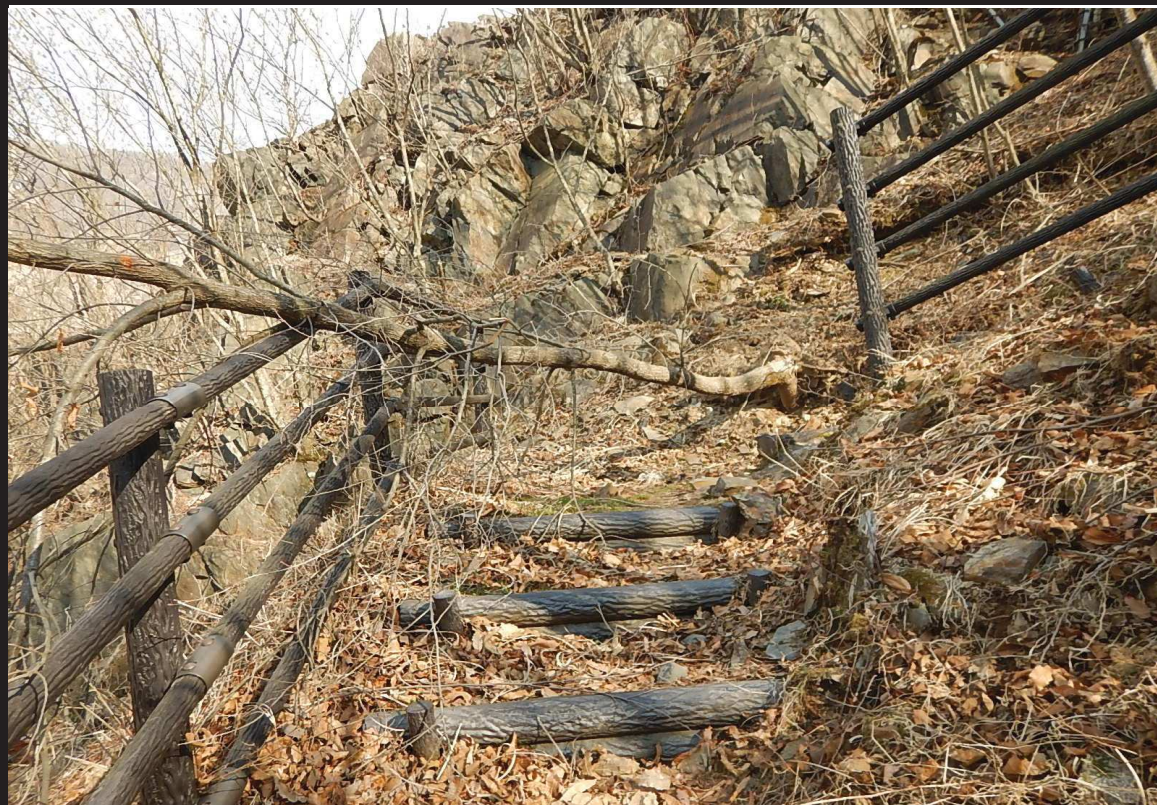
点検日：R2.4.9

・擬木階段上に倒木。

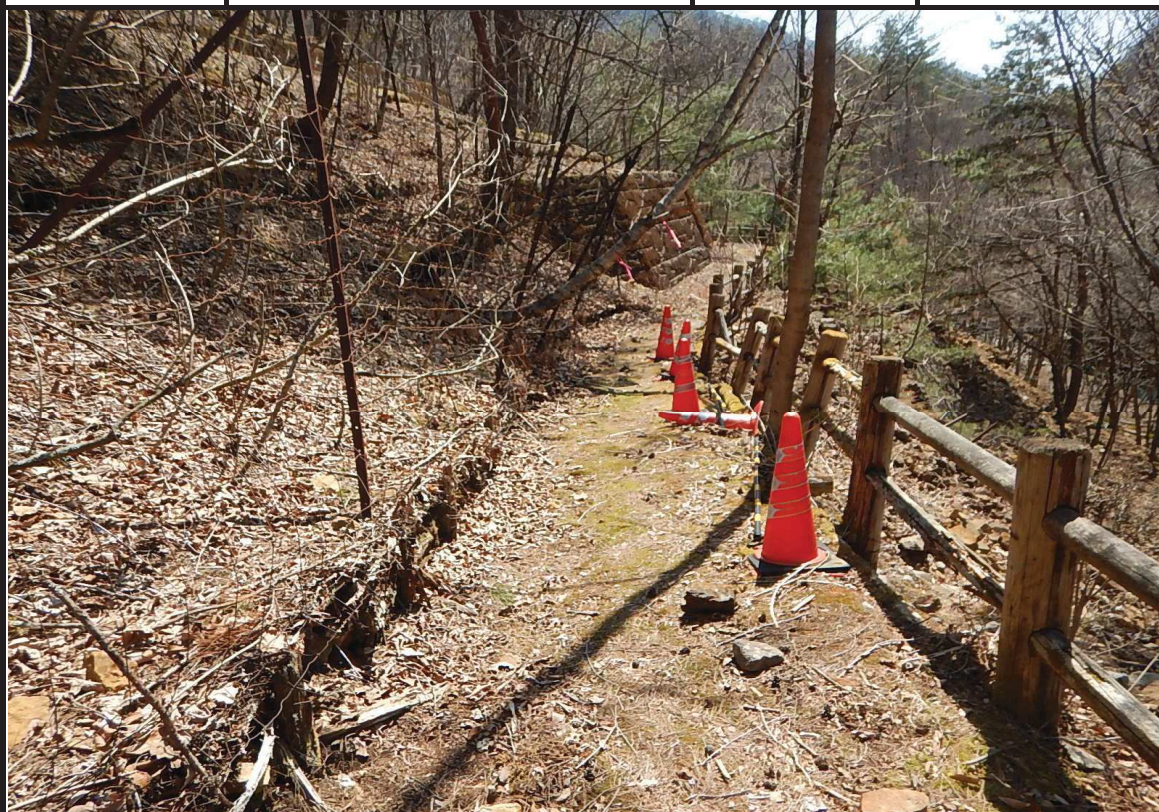
点検日: R2.4.9

・遊歩道の転落防止柵が一部破損。

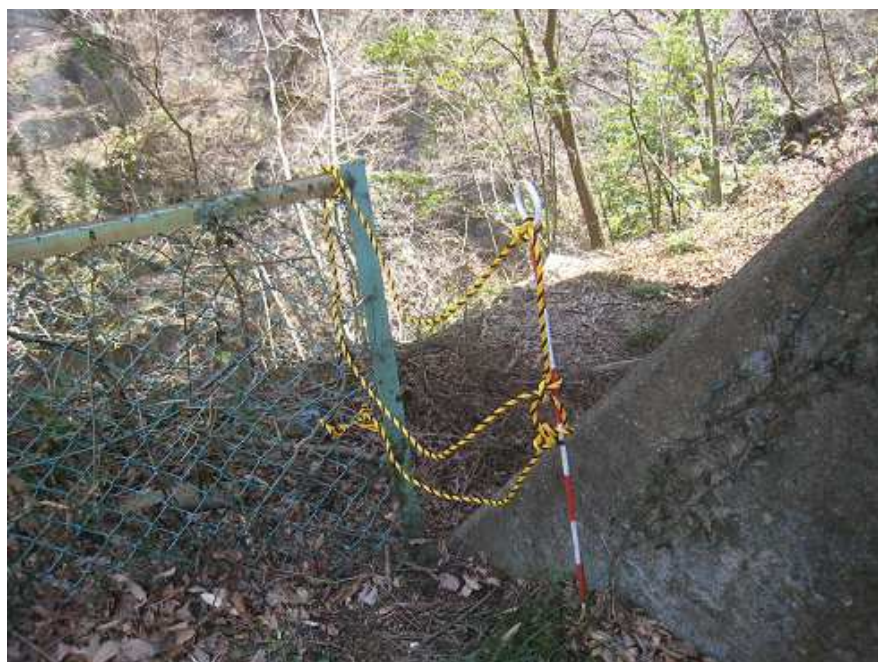
点検日: R2. 4. 8

開口部に  
ロープの  
ゆるみあり

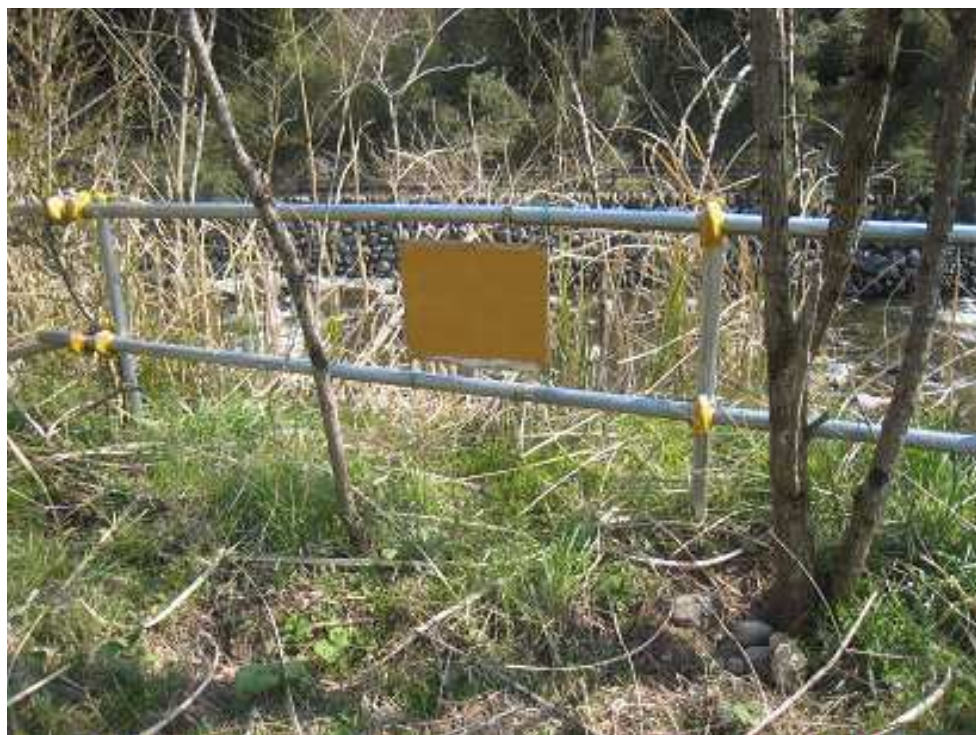
点検日: R2. 4. 7

注意喚起  
看板の欠  
損

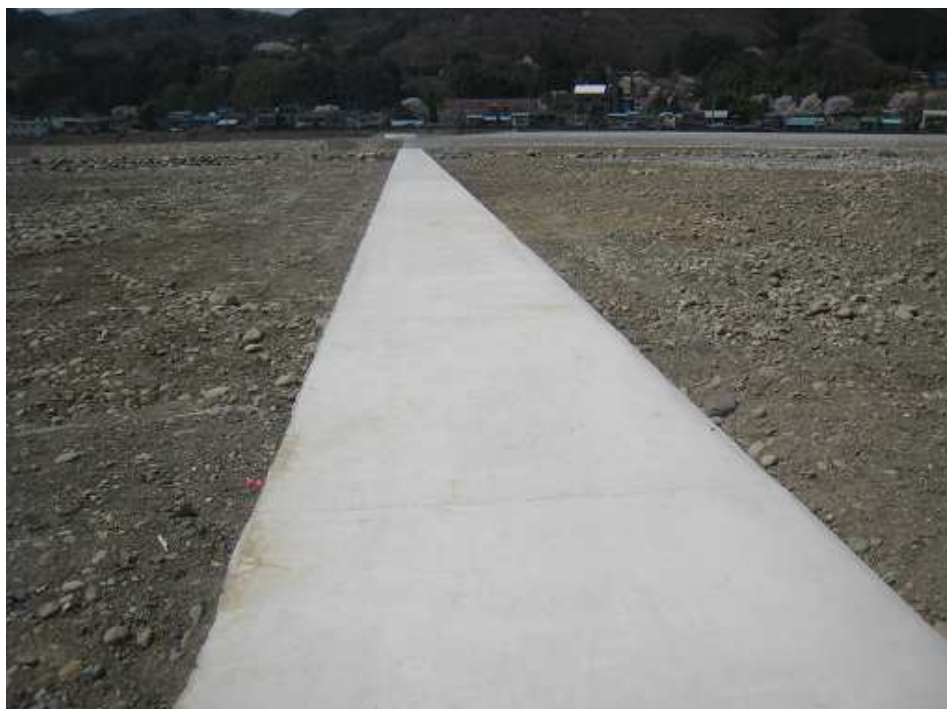
点検日: R2. 4. 8

この先高低差あり
