# 河川用ゲート設備の電動機における 不具合診断検証について

関東地方整備局 関東技術事務所 施設技術課 (〒270-2218 千葉県松戸市五香西6-12-1)

河川用ゲート設備は、建設後40年以上経過し今後老朽化する施設が年々増加するため、整備・更新費用の増大が懸念される。このことから、設備の健全度を的確に把握し、効率的な整備・更新を実施する状態監視型予防保全への移行を図っているところである。しかし、河川用ゲート設備は、稼働する時間が少なく構成機器が多様であることから、現状では状態監視保全を行うための診断手法が確立されていない。本報告では、劣化兆候や不具合を把握し精度の高い診断手法の確立を目的に、河川用ゲート設備の動力源である電動機に着目し実施した検証内容・解析結果についてまとめたものである。

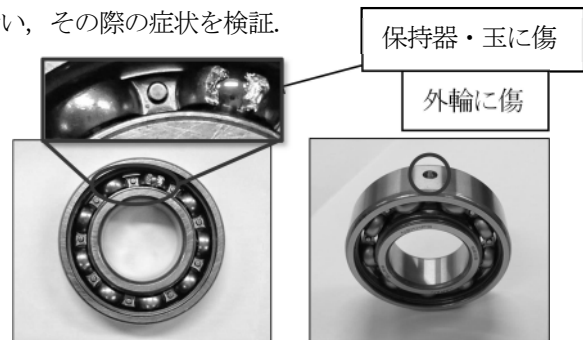
写真-3 軸受(転がり軸受)につけた傷の状況

対象：A電動機 軸受の保持器及び玉に傷

B電動機 軸受の外輪に傷

電動機の軸受(出力側)に傷をつけ、電動機の運転を行い、その際の症状を検証。

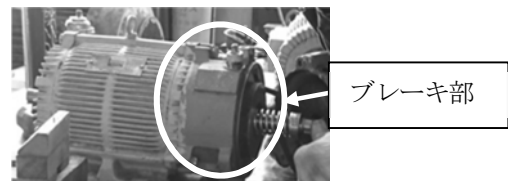
写真-4 固着させた電動機のブレーキ部

電磁ブレーキを強制的にかけ、ブレーキが完全に解除されない状態で運転を行い、その際の症状を検証

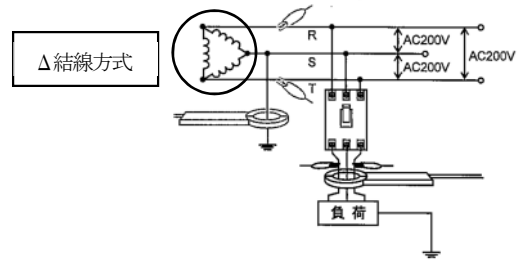
図-4 機器Aの計測方法

表-3より、機器Bでは理論値に近い値であったが、機器Aでは乖離が発生したため現地状況を確認した。その結果、実験装置の結線方式はY（スター）結線であり、機器AはΔ（デルタ）結線（図-4）対応機器であったことから乖離が生じたということがわかった。

現地条件に合わせ補正したところ、理論値と近い値となったことから、現地条件の確認は必要だが、本検証では漏洩電流を的確に計測することができた。

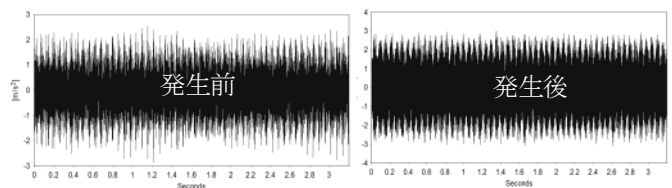
図-5 漏電発生前後の時間領域波形

ただし、振動計測では、時間領域波形や周波数領域波形に違いは見られなかった。図-5より、漏電発生前と発生後を比べても、波形の特徴にあまり変化がなく、図-6より、発生している周波数帯にも違いがほぼないことから、振動計測からは漏電状態が確認しにくいことがわかる。また、発生前から600Hz弱の周波数が発生していることから、本電動機が元々もつ周波数と考えられる。また、温度分布計測でも、温度分布や機器温度に違いははず、漏電を確認することはできなかった。

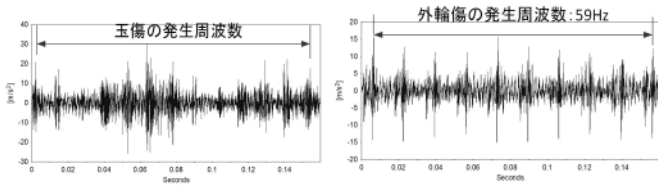
図-7 軸受損傷時の時間領域波形 ( $f_s=51200\text{Hz}$ )

振動を計測した結果、図-7及び図-8のような時間領域波形が得られた。図-7及び図-8より、図-5の発生前の波形と比べ、玉や保持器及び外輪の傷の影響を受けた特徴

的な波形となっていることがわかる。玉傷の場合は、不  
定期な波形となり、外輪傷の場合は定期的な波形でかつ  
外輪傷が発生した際に発生する60Hzに近い周期の波形  
が確認できた。

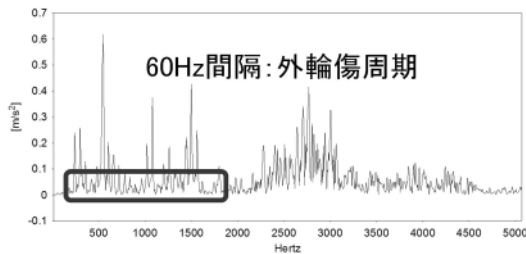
図-9 軸受外輪損傷時の周波数領域波形

上記時間領域波形に対し、FFT解析を行った結果の周  
波数領域波形を図-9及び図-10に示す。図-9及び図-10よ  
り玉傷の特徴である40Hzや外輪傷の特徴である60Hz周  
期の周波数が発生しており、軸受損傷の症状をとらえる  
ことができた。

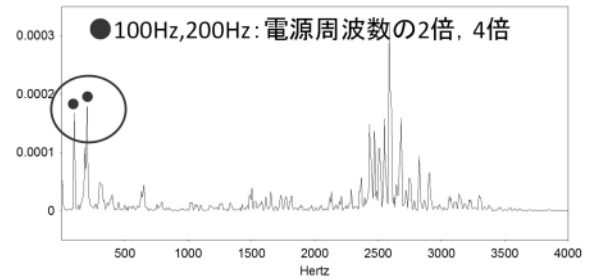
図-11 電氣的不平衡時の周波数領域波形

が得られた。図-11の波形より、電源周波数 (50Hz) の2  
倍 (100Hz) や4倍 (200Hz) の周波数が発生しており、  
電氣的不平衡が発生している場合の特徴を確認するこ  
うができた。

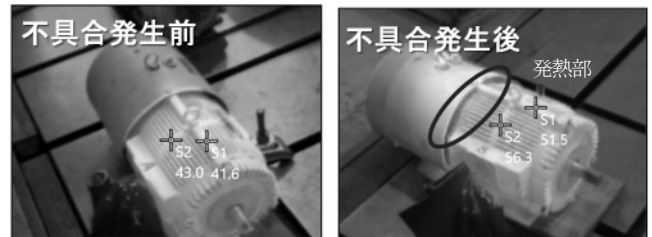
図-12 ブレーキ部固着による発熱状況

局所的な発熱に対し赤外線サーモグラフィにて温度分  
布計測をした結果、図-12のような温度分布であった。  
不具合の発生前後で、温度及び温度分布に違いがあるこ  
うが確認できた。本検証は、ブレーキの解除不良による  
発熱であるため、ブレーキ近傍部が高温であることが赤  
外線サーモグラフィにて確認できた。

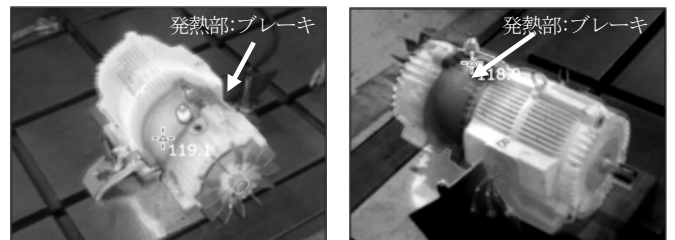
図-13 カバーを外した状態での発熱状況

今回の発熱部であるブレーキ部はカバーの下であった  
ため、カバーを外して再度温度分布計測を実施した。そ  
の結果を図-13に示す。カバーを外すと高温部が明確に  
出現し、温度及び発熱状況・分布を確認することができ  
た。

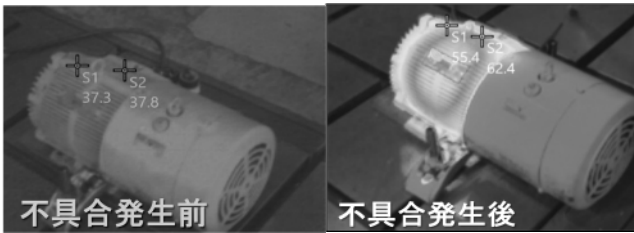
図-15 絶縁劣化（短絡）を発生による発熱状況

図-15より、短絡部が高温となり、温度分布の偏りも明確であることから、発熱部の特定には効果的であるといえる。さらに電動機を分解し、温度分計測した結果を図-16に示す。図-16より、短絡部が焼損したことから、図-15と同様に温度分布に大きな偏りが発生し、その温度分布を確認することができた。
