堤防決壊後の調査について提案 ～ 堤防調査委員会 ～

濱田 貴弘

関東地方整備局 河川部 河川計画課 (〒330-9724 埼玉県さいたま市中央区新都心2-1)

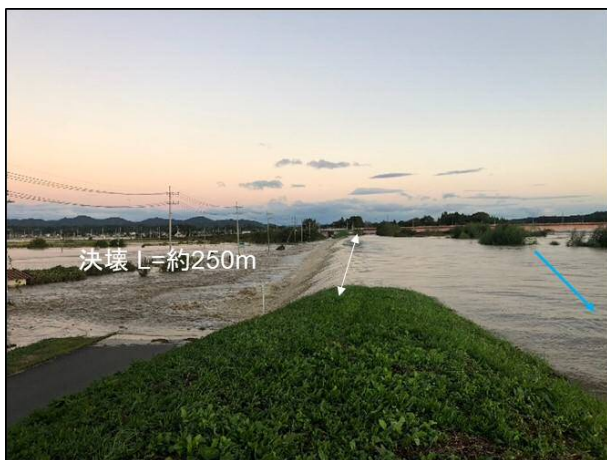
関東地方整備局管内の堤防決壊箇所では、決壊箇所毎に水位データや痕跡調査の結果、現地の状況写真（写真-1）などから、すべての箇所で堤防から越水が発生していることが確認され、堤防決壊の主な原因は河川水の堤防越水によるものと判断された。

写真-1 堤防の越水状況（那珂川右岸28.6k）

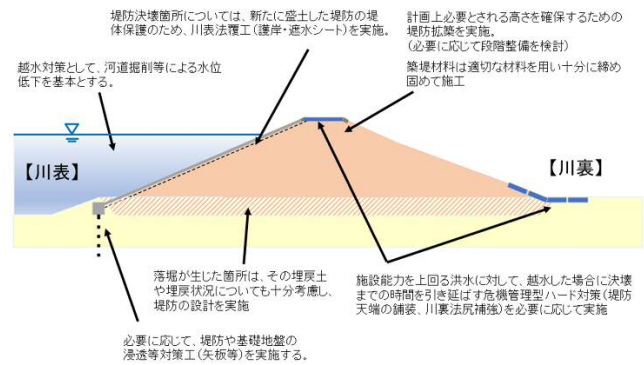
図-4 堤防決壊箇所の本復旧工法の基本方針

- ・ 計画上必要とされる高さを確保。
- ・ 川表の法覆工を実施。
- ・ 危機管理型ハード対策として堤防天端の舗装及び川裏法尻補強対策の実施。
- ・ 地質調査結果をベースに必要に応じて浸透対策工を実施。

※越水対策としては、河道掘削等による水位低下を基本としながら上記対策を実施。

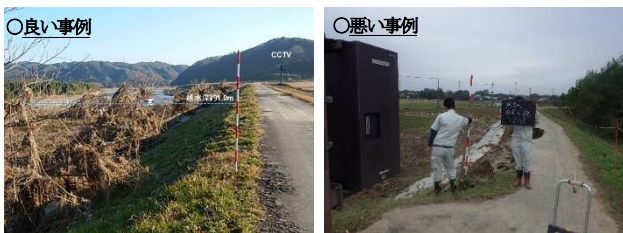
越水については、カメラ映像や写真などがあればその事実を確認することができるが、今次出水のように、夜間でカメラがない箇所では映像記録がない箇所が出てくる。水位計も必ず直近にあるとは限らない。確実に調査することができるのは出水後の痕跡調査である。洪水痕跡調査は、流量観測業務と併せ業務発注されていることがほとんどで、その中身は堤防決壊を想定した仕様になっておらず、距離標中間点毎に測定することが標準となっている。はっきり言ってこの内容では堤防決壊時の調査としては不十分である。中小規模の洪水を対象とした調査としては問題ないが、堤防決壊時は決壊地点で本当に堤防から越水があったかどうか確認する必要がある。そのためには決壊箇所を中心にその周辺で水位の痕跡を見つける必要がある。それは堤防決壊箇所上下流の堤防残存部や、近傍の堤内外地にある電柱や樹木等である（写真-2 左）。堤防越水が確実に確認されている箇所では川裏側のごみを痕跡調査結果とすることは好ましくない。（写真-2 右）。

写真-2 痕跡調査の状況

- ・決壊箇所は基本的に上下流の堤防残存部で調査。加えて堤内外地の電柱や樹木なども確認。越水が確認されかつ他に指標になるものがない場合は堤防天端の痕跡を確認し、天端高以上の水位があったことを報告。越水箇所について同様の視点で調査を実施。
