台風 15 号で被災した 「横浜港南本牧はま道路」復旧方法の検討

竹内 勇佑¹

¹ 関東地方整備局 港湾空港部 港湾事業企画課
(〒231-8436 神奈川県横浜市中区北仲通 5-57 横浜第二合同庁舎 15 階)

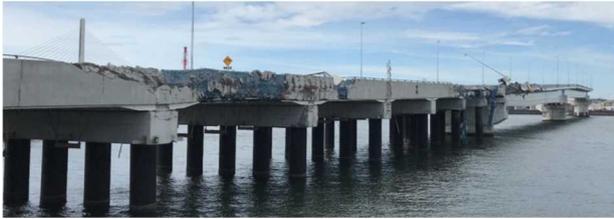
写真-1 はま道路の被災状況 (PC 栈橋)

に衝突しながら走錨した事から、損傷は広範囲に及んだ。PC 栈橋部では壁高欄の損傷や一部部材の脱落等(写真-1)、鋼床版箱桁橋では側床板持ち上げ等が見受けられる(写真-2)。

壁高欄、PC 定着部に損傷があり、PC 部材に脱落があるため 1 径間にわたり全数取換えとした。

壁高欄の一部に損傷があったため、部分的に打替えることとした。PC 定着部については、定着部周辺にクラック及びクラック周辺の浮きを確認したが、損傷範囲が小さいため、損傷部を研り取り、断面補修をすることで対応することとした。PC 部材については、微細なクラックが確認されたが、打音検査による浮きは確認されなかったため、舗装補修にて復旧することとした。

壁高欄の一部に損傷があったため、部分的に打替える事とした。PC 定着部について損傷はなかった。PC 部材については側面部に一部角欠けがあるが、欠損部の補修により復旧することとした。

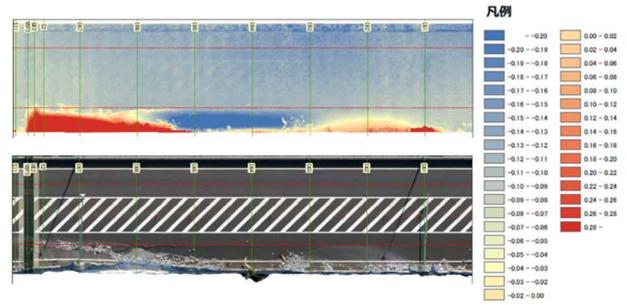
図-3 鋼床版箱桁橋のドローンによる三次元測量の結果

元測量 (図-3) を行い、凹凸を測定することで、鋼床版の大まかな変形の位置を確認し、舗装を撤去して調査をする位置を限定した。また、水中にある橋脚の損傷の有無についても同様に、ICT を活用し、音響ソナーを用いた三次元水中部測量を行うことで短時間で損傷の有無を確認したうえで、潜水士による調査方法を提案した。

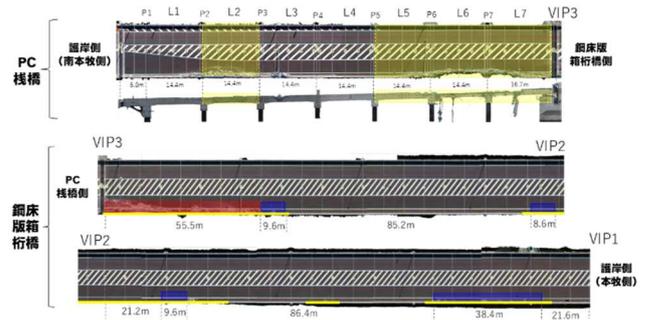
図-6 復旧方法

損傷範囲により桁毎に復旧方法を決定した。図-6の鋼床板箱桁橋部分は各方法を採用した場所を示す図となっており、図中のVIPは橋脚の位置を示す。

主桁ウェブまで損傷が届いていた場所はなかったため、全ての桁において主桁ウェブを交換する必要はなかった。

赤で着色されている部分は、ブラケットの基部や主桁ウェブと側床板の溶接部に損傷が見られた部分である。よって主桁ウェブ付近で切断し、取り換える事で復旧を行うこととした。

青で着色している部分はブラケットに損傷が確認されたが、主桁ウェブと側床板の溶接部付近には損傷が見受けられなかった部分である。よって、ブラケット添接部で切断し、取り換える事で復旧することとした。

黄色の線は壁高欄が損傷した部分を示しており、そのうち赤色、青色の範囲にも入らない部分につい

ては、壁高欄の復旧のみを行うこととした。

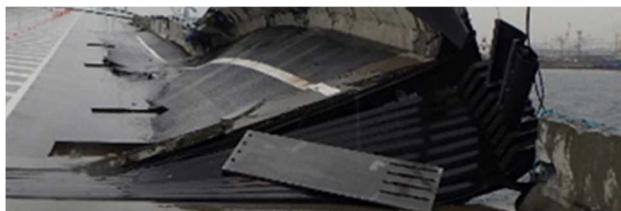
写真-3 VIP3 側伸縮装置の損傷

PC 栈橋部と鋼床板箱桁橋 (VIP3 側) 及び南本牧ふ頭 (P1 側) の間の伸縮装置が損傷を受けた。VIP3 側 (写真-3) は装置自体に大きな損傷があり全交換とした。P1 側は、許容値を超える移動の発生により、連結部材の変形及び脱落が確認され、各部材の内部的な損傷が考えられるため、全交換とした。

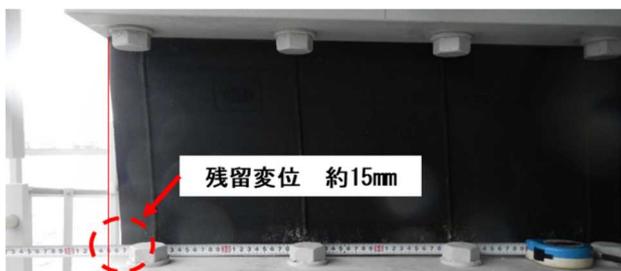
写真-4 免震支承の損傷

VIP3 上の免震装置が損傷を受けた (写真-4)。想定外の衝撃が作用したことにより、PC 桁撤去後においても 15mm 程度の残留変位があり、被災前と同等の性能が確保されないと判断し、全て交換することとした。
