台風19号出水に伴う河川堤防の 緊急復旧工事対応について

青塚 勝文

関東地方整備局 常陸河川国道事務所 工務第一課 (〒310-0851 茨城県水戸市千波町1962-2)

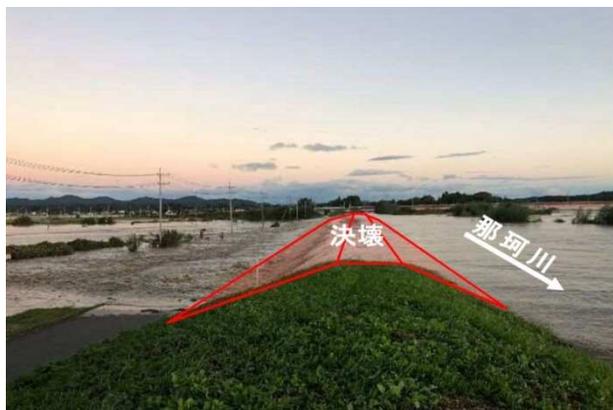
令和元年10月台風19号により、久慈川・那珂川管内では堤防が6箇所決壊したほか、沿川の各所で堤防越水や無堤防区間で溢水するなどの甚大な被害が発生した。

写真1 台風19号による堤防決壊
(那珂川右岸28.6k、那珂市下江戸地区)

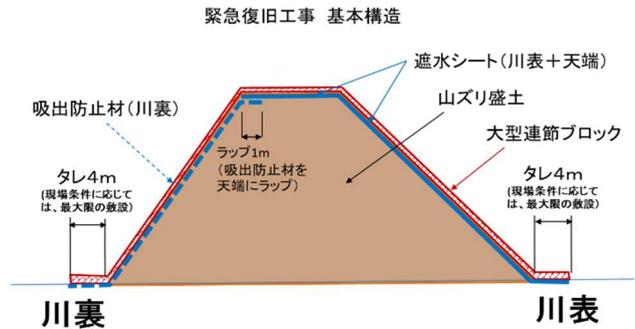
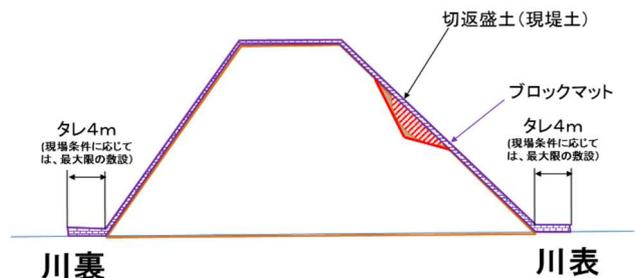
図5 堤防復旧構造

緊急災区間内、軽微な被災の区間構造

被災前の原形堤防断面までは盛土で復旧し、表面保護として越流により堤防決壊したことに配慮し大型連節ブロック3面張による応急復旧堤防を採用した。盛土材料については、各箇所現場で堤防決壊により形成された落堀（最大深さ6m程度）の埋戻しが必要なことや洪水流により不安定になった基盤への対処、盛土施工性等に配慮し、レキ混じり土を購入し盛土材料とした。堤体材料をレキ混じり土にしたことに伴い、堤体の耐浸透性に配慮し川裏法面及び堤防天端には遮水シートを敷設（川裏法面は吸出防止材又は遮水シート）した。

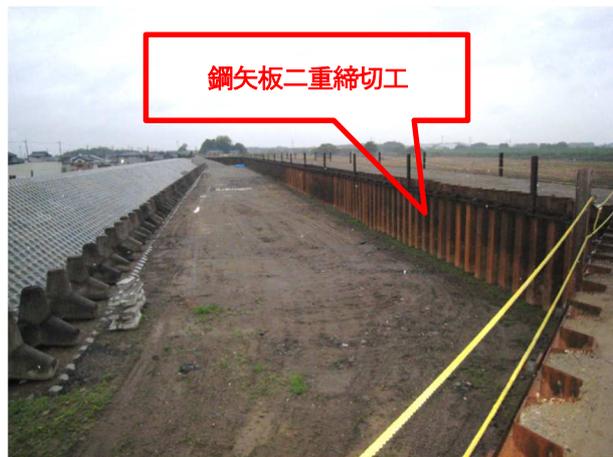
写真2 鋼矢板二重締切工法の採用事例（鬼怒川）

緊急復旧は久慈川・那珂川の用地制約（河川敷がほとんど民有地）及び決壊が6箇所及んだことによる鋼矢板必要量を勘案し鋼矢板二重締切を採用せず、現堤防位置での土堤による応急復旧堤防構造を採用した。

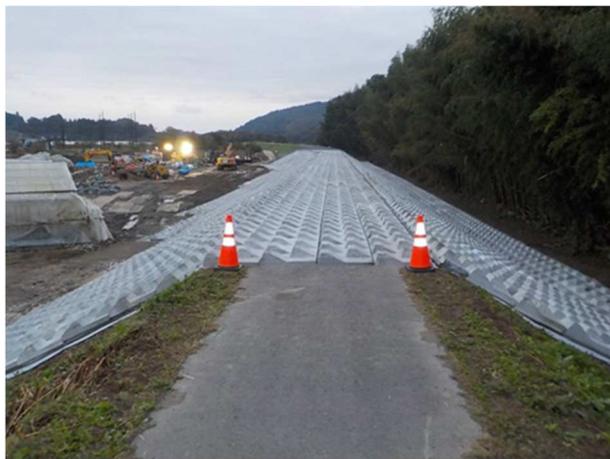
写真3 堤防復旧状況
（那珂川左岸40K、常陸大宮市野口地区）

大型連節ブロックの納入に遅れを生じメーカーとの調整を要した。また、遮水シートも不足した他、クレーン等の施工機械の不足といった問題も発生した。大型連節ブロックについては、発災時点で常陸管内で発注されていた大型連節ブロックを使用する別工事の材料で現場納入済又は工場製作済のものを堤防決壊現場に回すことで、材料確保を図った。また、不足材料については、発注者とメーカーで調整し、材料の確保に対応した。

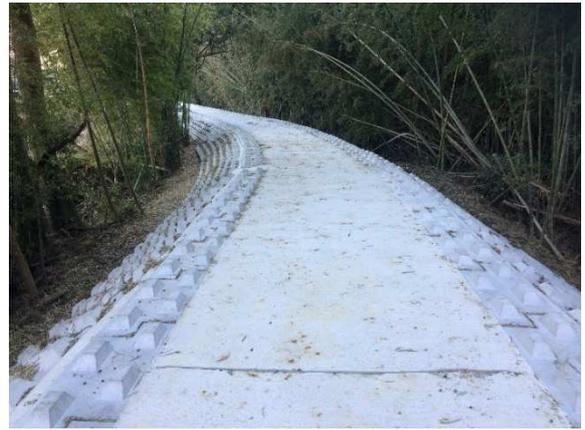
写真4 堤防天端を現場打ちコンクリートで施工した例

- ① 毎年実施する堤防決壊シミュレーションにおいても、複数箇所同時破堤を想定したシミュレーションを実施する等、今回の教訓を活かした訓練を実施する。特に、復旧工法の選定、資機材調達、随意契約をする業者選定等について十分に議論する。
- ② 緊急災について全てを地元業者で対応することが良かったかは改めて議論する必要がある。発災時点で事務所内で工事契約済みで本格的に工事施工している業者と随意契約を締結すれば、下請け・作業員・重建設機械・材料等を緊急復旧工事に速やかに回すことができ、早期着手・早期完了に効果的ではないか。また、全国規模のゼネコンを核にして地元業者も選定することや、当初からJV的に全国規模の大手と地元企業の複数社体制で緊急随意契約するなど、工夫をしていく必要がある。
- ③ 災害協定締結時に、下請けの確保（特に、ダンプトラック、石工、交通誘導員、矢板施工専門会社の確保の方法）、24時間体制の継続的維持等を選定条件に含める等の改善を検討する。
- ④ 河川法22条（洪水時等における緊急措置）や土地収用法122条を最大限に活用した緊急復旧工事の実施を前提として、民地であっても活用して緊急復旧を実施することを厭わないことも重要である。そうすることで、応急復旧構造の選択肢が広がったり、現場の施工性が向上し工期短縮に繋がっていく可能性がある。
- ⑤ 同時多発的な決壊が発生した場合、決壊延長によって工法を使い分ける等の工夫も必要である（必要材料の分散）。決壊延長が長い被災箇所は、本復旧の施工も踏まえ鋼矢板二重締切工法を採用する等の工夫が必要である。
- ⑥ ブロック3面張による応急復旧構造を採用した場合、堤防天端の処理については再考する必要がある。堤防天端を現場打ちコンクリートにより施工する等、応急復旧完了後の堤防の維持管理に配慮し、管理用通路・水防活動ヤードを確保することが重要である。
