# 鬼怒川上山川地区堤防と地下水動態に関する調査検討

道津 友弘

下館河川事務所 計画課 (〒308-0841 茨城県筑西市二木成1753 ) .

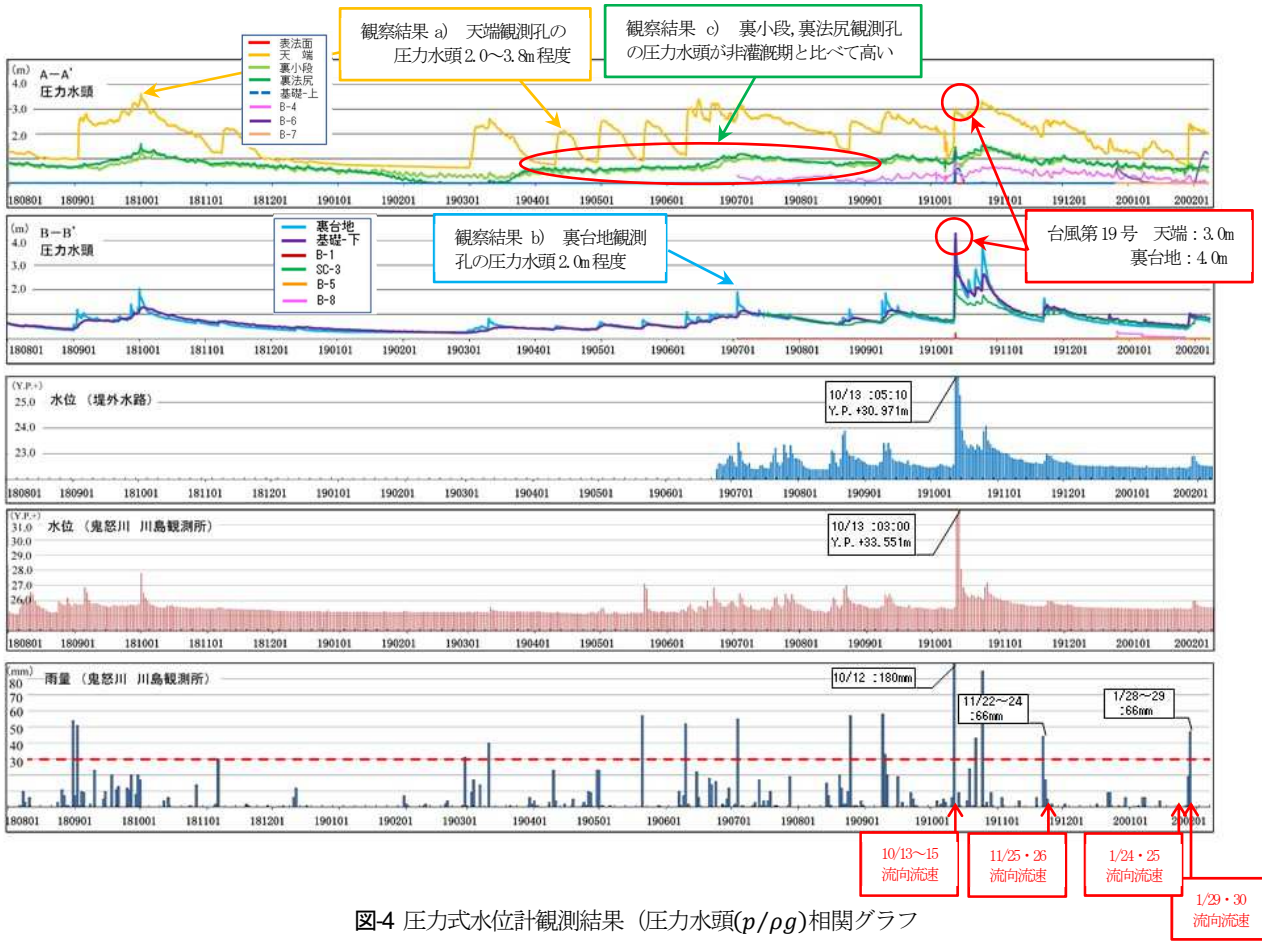
図-4 圧力式水位計観測結果 (圧力水頭(p/ρg)相関グラフ

圧力水頭観測結果を図-4 に示す。特徴的な観測結果 (図-4 の a)~c) と対応) を以下に整理した。

a) 高圧力帯水層の Bg1 層を有する天端観測孔では 30mm/日を超える降雨時の圧力水頭最大値が 2.0m~3.8m 程度で、台風第 19 号時は最大値 3.0m を観測し、これまでと同程度の圧力水頭上昇を観測した。

b) 地下水供給源となり得る裏台地観測孔では、30mm/日を超える降雨時の圧力水頭最大値が 2.0m 程度であったが、台風第 19 号時は最大値 4.0m を観測し、天端観測孔を超える圧力水頭を観測した。

c) 4~9 月では、裏小段、裏法尻観測孔において圧力水頭の高い状態が維持されている。この時期は農業用水灌漑期に相当しており、地下水挙動に季節性的の変動がある可能性を示唆している。

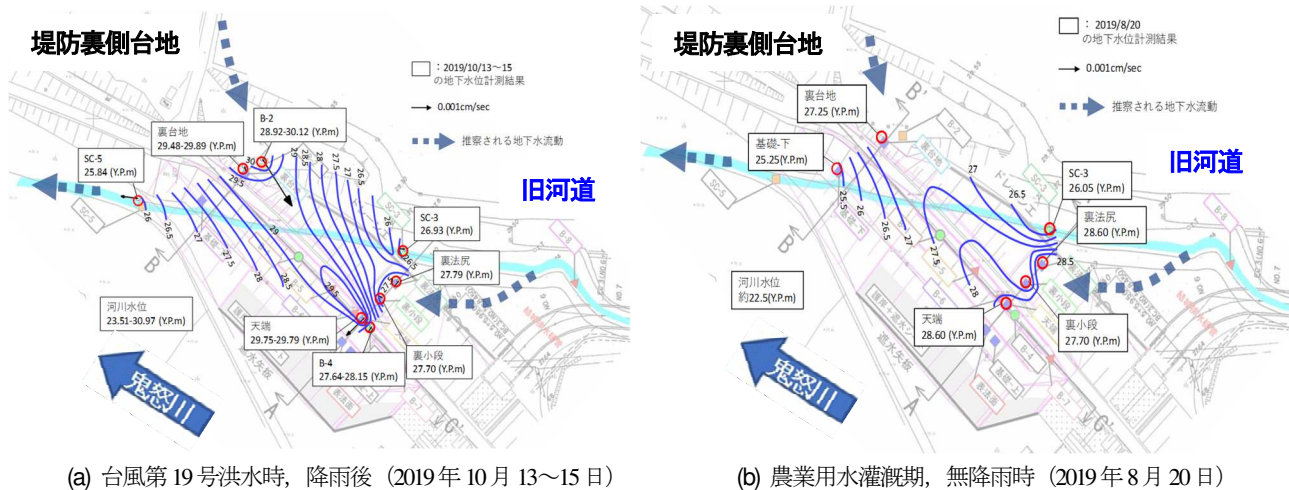
図-5 地下水位等高線と流速ベクトル図

図-5(a)に洪水時における地下水位の等高線と、流速ベクトル図を示す。なお、ここに示す地下水位及び流速の観測孔は、図-2 の地質想定図に赤色破線で示した高圧力帯水層とこれに接続する透水層の推定範囲に含まれており、堤防基盤部に概ね同じ高さで分布しているものと考えられる。地下水位等高線を見ると、裏台地と天端の間で Y.P.+30m 程度の高い値を示し、裏台地に位置する B-2 観測孔では、天端方向へと向かう  $2.5 \times 10^3 \text{cm/sec}$  程度の流速が確認された。また、天端観測孔、旧河道 (川表側) の SC-5 観測孔では、流速は小さいものの、それぞれ遮水矢板、鬼怒川の低水路へと向かう流れが確認された。このことから、裏台地、旧河道 (川裏側) から供給された地下水が、裏台地と天端の間の地下水位を高めるとともに、旧河道 (川表側) を経て鬼怒川低水路側へと徐々に抜け出しているものと推定される。

図-5(b)に灌漑期における 5 日間無降雨時の地下水位の等高線を示す。灌漑期の無降雨時は、洪水時に比べて等高線の間隔が広がっており、地下水の勾配が緩やかになっていることが分かる。裏台地の地下水位は、洪水時のように局所的に高くなっていない。一方、天端や裏法尻では地下水位が高まっている。以上より、農業用水灌漑期では、主として旧河道上流側から地下水が供給され、旧河道 (川表側) を経て鬼怒川低水路側へと徐々に抜け出しているものと推定される。

- 川裏側の旧河道に地下水観測孔を新たに設置するとともに、その近傍にあるコンクリート三面張りの結城排水路にも水位計を設置して、旧河道と結城排水路との地下水の関連性を把握する。
- 洪水時と灌漑期無降雨時における地下水挙動の違いや、堤防裏側台地だけでなく川裏旧河道からの地下水供給にも着目し、高圧力帯水層を形成する要因となり得る地下水供給メカニズムの解明と、地下水供給に対する具体的な対策を判断するための地下水動態観測と流向流速調査を継続して行っていく。あわせて、地下水観測孔での注水試験により、地下水位と流向流速の応答を確認するための基礎調査も行う。

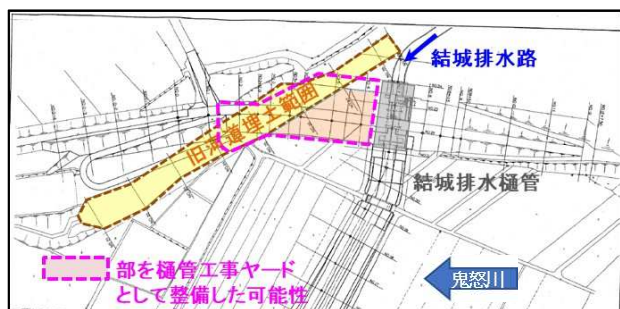
図-6 旧河道の埋土平面範囲(S56 工事完成図より)

図-6 に過去の結城排水樋管新設工事と築堤工事の工事完成図を、図-7 に高圧力帯水層である Bg1 層の粒度分布を示す。これらより、高圧力帯水層は、工事施工時の重機等足場として工事ヤードを整備した際に形成された砂利層である可能性が推察される。過去の工事の際に、現地の地盤状況から碎石で工事ヤードを整備する一般的な工

法を採用したものと考えられる。

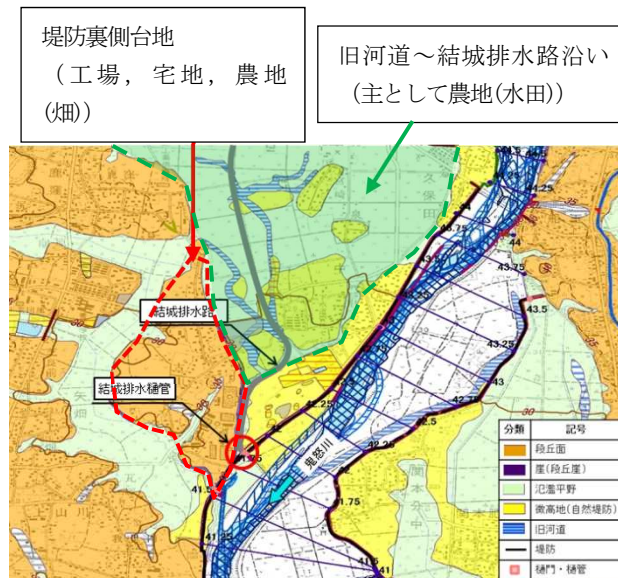
図-8 治水地形分類図と現況結城排水路の重ね図

また、図-8に示す治水地形分類図によると、堤防裏側台地では工場、宅地、農地(畑)が存在している。一方、旧河道は現在の結城排水路と繋がっており、その周囲には水田が広く分布している。よって、農業用水灌漑期は、水田の湛水により地下水位が高まり、旧河道を經由することで地下水が供給されている可能性がある。これは、これまで3年間の圧力水頭の変化に着目した際に、A-A'断面の裏法尻、裏小段観測孔の圧力水頭に季節的な変化が見受けられ、農業用水の供給時期と連動して、灌漑期に川裏旧河道の透水層が保水され、帯水層の圧力水頭が高くなっていることから推察される。
