関東道路メンテナンスセンターの地方公共団体支援 ～秩父橋における直轄診断～

今回、秩父市からの要請により昭和6年に建造されたコンクリートアーチ橋の秩父橋（埼玉県秩父市）にて「直轄診断」を実施し、秩父橋が今後も供用を継続するための技術的な助言を行ったので、直轄診断における観点とそれらを踏まえた調査の結果と併せて報告する。

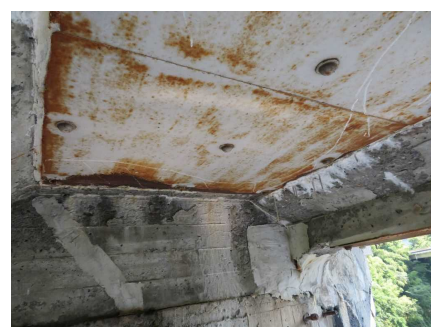
写真-2 定期点検の結果（補強鋼板の損傷）

平成28年度に実施した定期点検では、過去に設置された補強鋼板に腐食等が確認されており、その結果、早期に措置が必要な健全性「Ⅲ」と診断されている。

秩父市は、秩父橋を今後も人道橋として供用するにあたり、写真-2に示す著しい腐食や遊離石灰が見られた補強鋼板の落下による第三者被害や今後の補修に伴い補強鋼板の裏面の損傷の程度の見立てには技術的に高度な判断が必要になると考えて、それらへの技術的な助言を求めするために直轄診断を要請したものである。

車道から人道への供用環境の変化から補強鋼板は、その役割を終えており、その裏側の滞水がアルカリ骨材反応を進行させるため、耐荷性能、第三者被害予防、維持管理の観点から外すことは可能と考えられる。

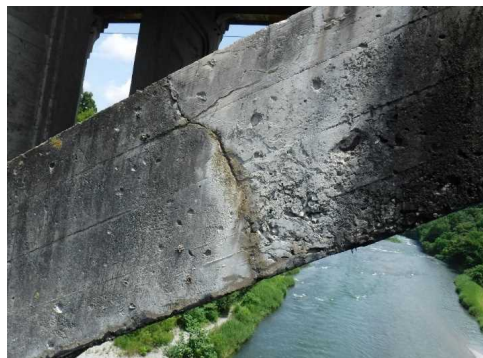
写真-4 アーチリブのコールドジョイント

アーチリブには、写真-4に示すコンクリートの打継ぎ部の不具合を示すコールドジョイントが見られた。コールドジョイントは、経年劣化による角かけや浸食にて拡大する一方だが、風通しがよいため滞水が見られず、鉄筋が錆びて生じる錆汁も滲出していないため、アーチリブが持つ耐荷力が低下している可能性は低い。

しかし、今後の定期点検にて錆汁を確認した場合は、耐荷力の低下を疑う必要があると考えられる。

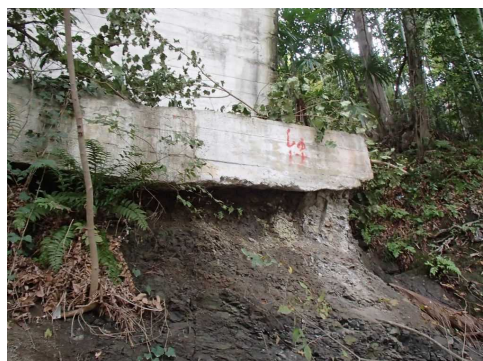
写真-5 アーチアバットの浸食の状況

P4アーチアバット周辺の泥岩が風化によりに写真-5に示すような底版の一部が露出するほどの浸食が見られた。標準貫入試験により底版の直下に堅固な泥岩を確認するとともに、竣工図からアーチアバットの形状を確認して底版の支持層への定着を確認した。支持層とアーチアバットの定着を図-3に示す。

この状態は、放置すると浸食が拡大してアーチアバットの耐荷力の低下につながるおそれがあり、速やかに措置する必要があるため技術的助言に盛り込んだ。

しかし、浸食や洗掘が継続して出水時に基礎に変状が生じた場合に、アーチの姿勢を保てなくなるため、浸食の原因の排除や出水への防護等の対策を講じるのがよい。

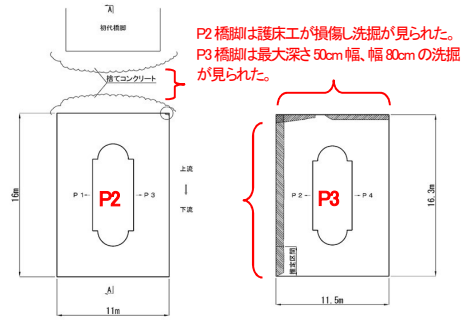
図-5 P2およびP3橋脚の平面図

荒川内にあるP2およびP3橋脚に洗掘が見られた。それぞれの橋脚の洗掘の状況を図-4に示す。

P2橋脚には初代秩父橋の橋脚も含めた範囲に護床工が設置されていたが、増水時の転石等による破損から洗掘が生じていることが潜水調査により確認された。

それぞれの橋脚の洗掘は拡大する一方であり、基礎の耐荷力の低下につながるおそれが高く、速やかに措置する必要があるため技術的助言に盛り込んだ。

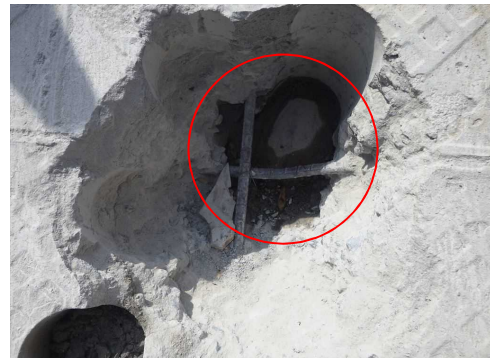
写真-6 補強鋼板裏面の滞水状況

床版コンクリートのコア採取と併せて滞水を把握する目的で床版の一部を補強鋼板まで撤去したところ、写真-6に示すとおり補強鋼板の裏面に滞水が見られた。

また、床版内部の鉄筋に滞水による腐食は見られなかったが、採取したコアに水平ひびわれが見られたことから、小口径削孔により水平ひびわれの分布を確認したところ、床版内部に不規則に広がる水平ひびわれが見られ、浸入した水分が留まる環境を確認できた。

補強鋼板を外すまでの間は床版内部の水平ひびわれへの滞水する水の浸入を防ぐ対策が必要である。

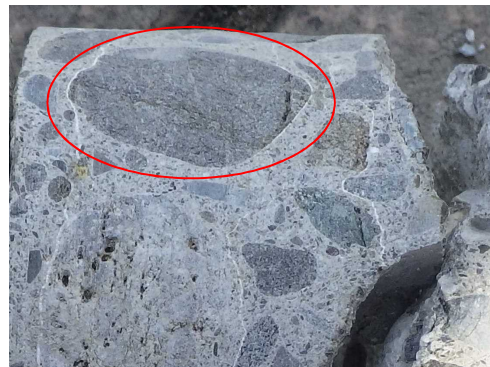
写真-7 骨材の周辺の白色析出物

床版から採取したコンクリートコアの骨材周辺に写真-7に示す白色析出物が見られたため、アルカリ骨材反応試験を実施したところ、アルカリ骨材反応が確認された。床版内部の水平ひびわれや補強鋼板の裏面に滞水する環境が整っており、今後、アルカリ骨材反応は進む一方であることから、水の浸入および滞水する環境を改善する必要があると考えられる。

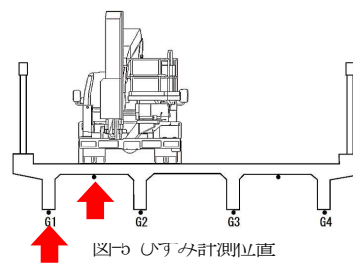
図-6 ひずみ計測位置

橋梁点検車の直下の図-5に示す位置にて主桁および床版の補強鋼板のひずみ確認したところ、作用する応力は169N/mm²であり、そのうち補強鋼板が負担していたのは約1N/mm²程度であることが判明した。期待している程の補強効果が得られていない。車道から人道へ供用環境も変わっているため、補強鋼板は役割を終えていると考えられる。
