谷田川排水機場除塵機の不具合対応について

関東地方整備局 利根川上流河川事務所 施設管理課 (〒349-1198 埼玉県久喜市栗橋北2-19-1)

本稿では、谷田川排水機場の通常行っている定期点検では事前に発見が困難な除塵機の不具合に対する対応について報告するものである。

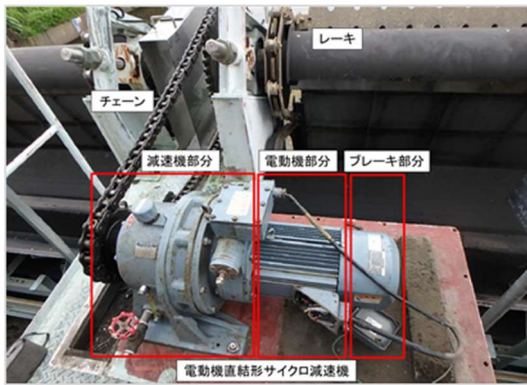
図4 レーキとサイクロ減速機の位置関係

図4に示すとおり、レーキはサイクロ減速機とチェーンで繋がっており、サイクロ減速機の動力をチェーンを通して、レーキに伝えることで動かしているため、レーキとサイクロ減速機を繋ぐチェーンを外し、サイクロ減速機が問題なく稼働するか確認することでどちら側に不具合が発生しているのかを調査した。

調査の結果、レーキとサイクロ減速機を切り離す前と変わらず不具合が確認されたため、サイクロ減速機の不具合が原因であると方向転換し詳細な調査を行った。

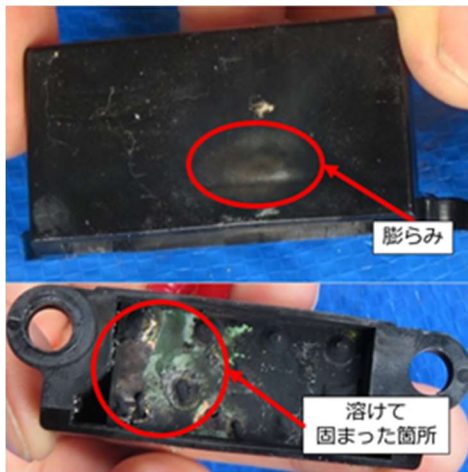
図5 破損した整流器

分解整備により、サイクロ減速機内の整流器が破損し

今回の不具合はサイクロ減速機に付いている交流電流から直流電流に変換する役割を持つ整流器が破損したことが原因であった。

メーカーによると、整流器が破損する理由には初期不良、経年劣化、落雷、熱などが考えられるとしている。

本除塵機は、2000年度に設置され19年経過しており、不具合発生時に落雷も発生していなかったことから、経年劣化による破損と考えられる。

たこと及びブレーキコイルが焼損していることが判明した。

図-5に示すように、破損した整流器には膨らみや溶けて固まったような箇所が見受けられた。

更新する場合は納期に3.5ヶ月掛かることが判明し、分解整備の場合は作業日数が準備1日、分解整備1日の合計2日であった。出水期に入っていたこともあり、早急に復旧する必要があったため、7月16日に現地での分解整備を実施した。

になり、正常に動作することが確認された。

また、不良部品の交換などの分解整備完了後に試運転を行ったところ、不良時は20A以上だった電流値が8.5A

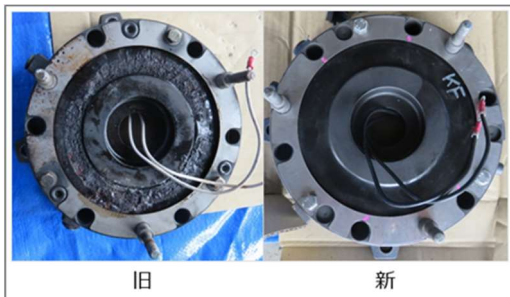
図6 ブレーキコイルの新旧比較

今回はブレーキが解除されないために発生した負荷を土砂堆積や塵芥が引っ掛かったためと勘違いし、寸動運転を繰り返したことで、ブレーキコイルが焼損したと考えられる。

図-6に示すように、ブレーキコイルは焼損していることが見受けられた。

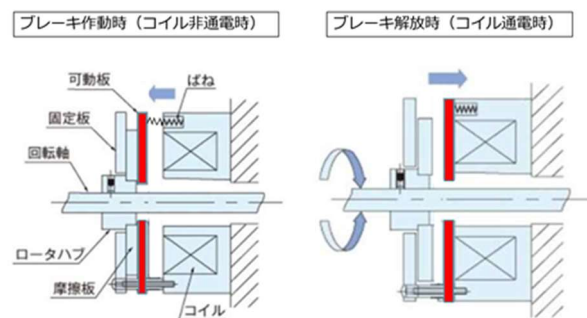
図7 ブレーキの動作原理

整流器が破損することで、整流器の先にあるブレーキコイルに電気が流れない状態となり、ブレーキが解除されない状態となっていた。

ブレーキの動作原理は図-7を用いて解説する。ブレーキは電気が流れていないときは可動板がバネにより押されて、可動板が固定板に接触することでブレーキが掛かる仕組みとなっている。電気が流れているときは可動板を押しているバネより強い磁力で可動板がコイルに引き寄せられることで、ブレーキを解除する仕組みとなっている。
