舗装の維持工法パッチングの耐久性等に関する 一考察～10年間の継続調査より～

成田 健浩¹

¹元 関東地方整備局 関東技術事務所 品質調査課 (〒270-2218 千葉県松戸市五香西6-12-1)

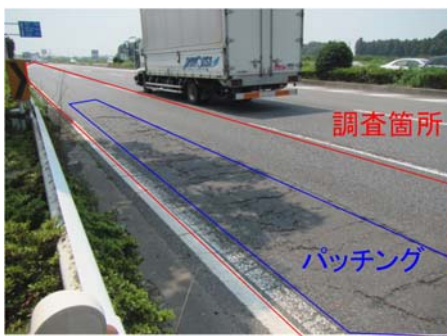
写真-1 調査区間の状況

当該箇所は写真-1に示すように、片側3車線であり、調査は第1走行車線で行った。路面損傷状況により、大きめにパッチングを行っているのが特徴である。

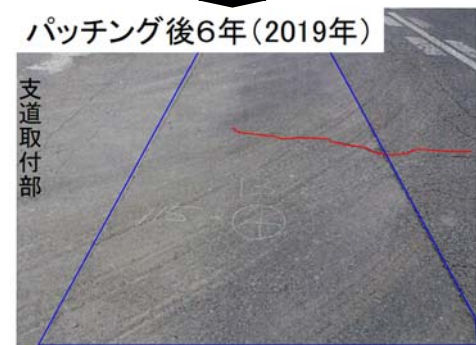
写真-2 路面状況（1箇所の経年変化）

次にパッチングが行われた1箇所のみについて、弾性係数の経年変化を表-3に示す。パッチングされた2013年はアスコン層の弾性係数が一時的に回復している。これは、パッチングにより表層、基層部分が打ち替えられたためと考えられる。その後、翌年からは大きく低下しているが、現地舗装面には若干の線状クラックが生じているのみであり、維持管理上は経過観察で済むレベルであった。パッチング前とパッチング後6年目の現地写真を写真-2に示す。

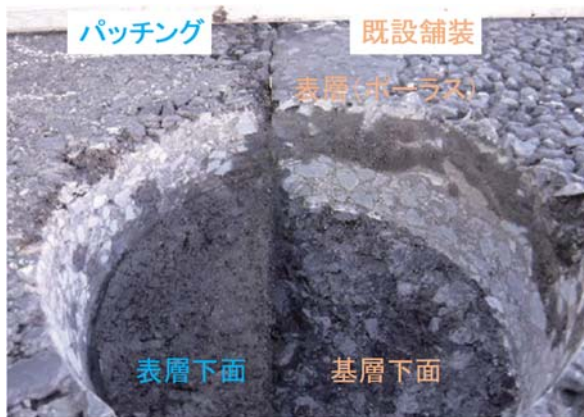
写真-3 水の浸透状況

調査10年目である2019年の調査において、舗装体の損傷状況及び滞水状況を確認するため、パッチング箇所のコア採取を行い目視調査を行った。コア採取位置図及び目視確認結果を図-8に、コア採取箇所の水の浸透状況を写真-3に示す。コア採取はφ200mmで行い、パッチング部と既設舗装の両方にまたがるよう実施した。なお、コア採取前日は小雨（降水量1.5mm）であったが、コア採取当日の路面は乾燥状態であった。

パッチング部、既設舗装ともに基層下面での剥離及び水の浸透が確認された。既設舗装の基層には亀裂が無く、水の浸透もないことから、パッチングの継ぎ目から基層下面へ水が浸透したものと推測される。
