大宮国道における歩道橋老朽化対策の取り組み

令和元年度に大宮国道事務所管理施設の歩道橋からデッキプレート形式床版の補修部材が歩道上に落下する事案が発生した。これを受けて、デッキプレート形式床版損傷実態を把握するため、通路部の舗装及び間詰コンクリートを除去し内側鋼板の損傷状況を調査し原因推察を行ったので報告をするとともに、大宮国道事務所における歩道橋補修方針など取り組みについて紹介する。

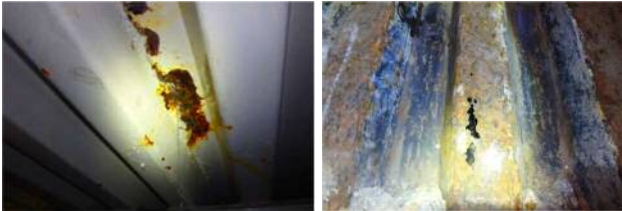
写真-3 凸部孔食からの漏水 写真-4 凸部継目の孔食・凹部健全

通路部の舗装及び調整モルタルが劣化していることにより、デッキプレート凸部まで雨水等が侵入し、点溶接により重ねられているデッキプレートの橋軸方向の継目（以下、凸部の継目）のわずかな隙間から漏水し、腐食に至っていると考えられる。〔写真-3〕〔写真-4〕

舗装ひび割れ、タイル目地、地覆と舗装の隙間等から雨水等が表層の下に浸水し、継ぎ手が点溶接の箇所では、継ぎ目の隙間や腐食が進展してきた孔食部から桁下へ漏水し、床版凹部の外部へ雨水が伝わり凹部の外側の腐食、床版下の横桁損傷の要因となっていると考えられる。

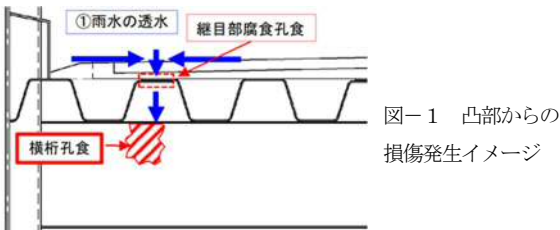
図-1 凸部からの損傷発生イメージ

一方、この凸部の継目に孔食が確認される箇所の両側の間詰コンクリート内（以下、凹部）のデッキプレート内側鋼板には、減肉を伴うような著しい腐食の進行は確認されなかった。舗装などからの雨水が、凸部に漏水する隙間等があることにより水が供給されないことから、比較的健全な状態の場合があると推察する。〔図-1〕

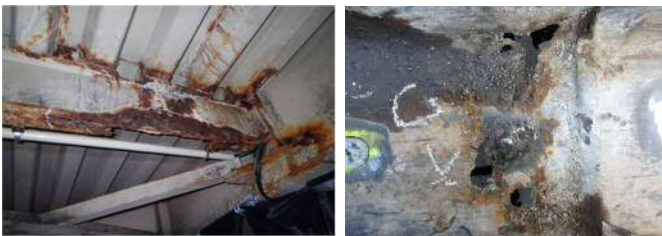
写真-5 デッキプレートは損傷が少なく 写真-6 凹部内に透し腐食横桁は欠損

管内の特に橋脚周辺の橋軸直角方向の継目部（横桁接続部位置）において、床版に孔食があり、その下の横桁に著しい損傷が確認される腐食箇所がある。〔写真-5〕〔写真-6〕

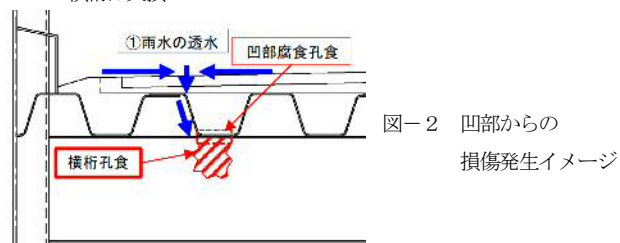
図-2 凹部からの損傷発生イメージ

表層下に浸水した雨水等が、デッキプレート凸部の継目から滴ることや、デッキプレート外面をつたって凹部に達し、漏水が孔食下に位置する横桁を局部的に著しく腐食させているものと考えられる。〔図-2〕

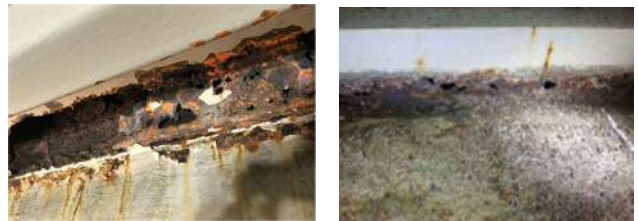
管内当該形式の床版で最も多く見受けられる腐食箇所であり、デッキプレート端部鋼板とともに、主桁ウェブ内側に減肉を伴う腐食を確認している。

通路上から水の進入経路と考えられる地覆部の孔食等が確認されない箇所において、舗装を撤去した結果、表層の下の調整モルタルの高さ位置の地覆鋼板に、孔食が生じているのを確認した。なお、調整モルタルは土砂状（土砂化もしくは空練モルタルの砂分と推察）であった。

舗装及び調整モルタルの劣化により、地覆部に腐食・孔食が発生し、デッキプレート端部と主桁の接続部に滞水し、当該箇所の腐食・孔食に至ったものと考えられる。〔写真-7〕〔写真-8〕〔図-3〕

写真-7 端部の腐食

写真-8 舗装ハツリ後確認した地覆の腐食
