老朽化護岸の補強対策工における生物生育環境の創出効果について

高星 誠也¹

¹ 関東地方整備局 横浜港湾空港技術調査事務所 設計室 (〒221-0053 神奈川県横浜市神奈川区橋本町 2-1-4)

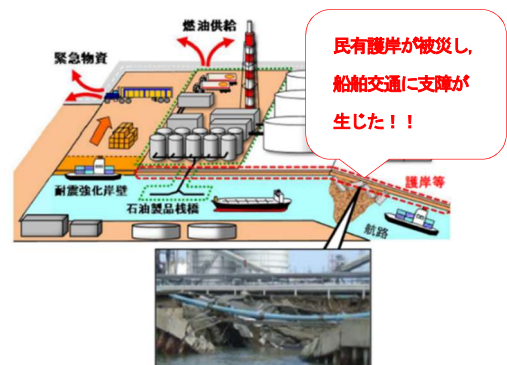
図-1 民有護岸の被災に伴う船舶交通への支障

全国の護岸等のうち、築造年数50年以上を経過した施設や築造年数が不明な施設は2035年頃には約70%に達すると見込まれており、既存施設の老朽化が顕在化している。¹⁾東日本大震災では、民有護岸が被災し、航路に土砂が流出したことにより、長期間にわたって船舶交通に支障が生じ、緊急物資等の輸送に影響を及ぼした。(図-1)

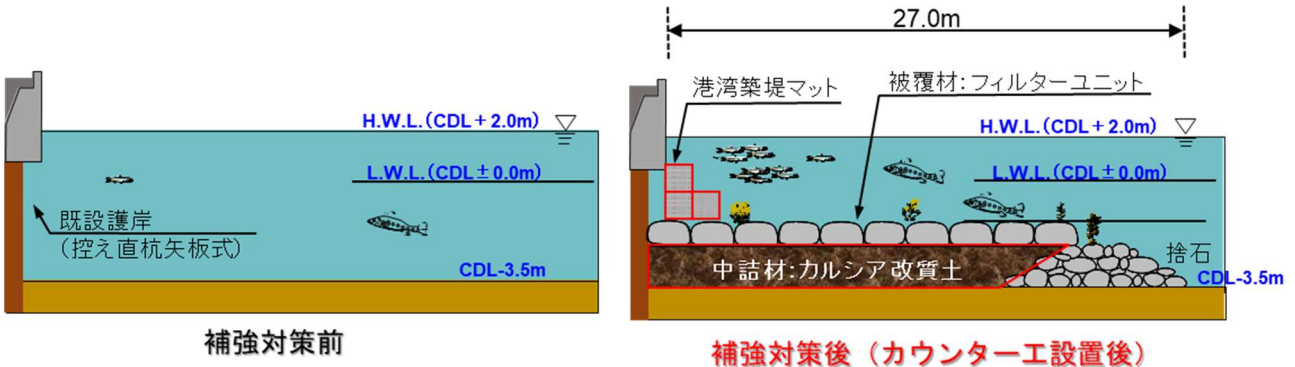
図-3 補強対策断面図（左図：補強対策前 右図：補強対策後）

現況断面を現在の設計基準で永続状態・変動状態（L1地震動）に対する安定性の照査を行ったところ、前面の矢板や控え工などの一部の部材が許容値を満足しない結果となった。そこで、安定性確保のための補強対策として、護岸の受動抵抗の増加を見込んで護岸前面にカウンター工を設置した**図-3（右図）**の断面形状を対象に再度、安定性の照査を行ったところ、各部材ともに永続状態・変動状態における許容値を満足する結果となった。

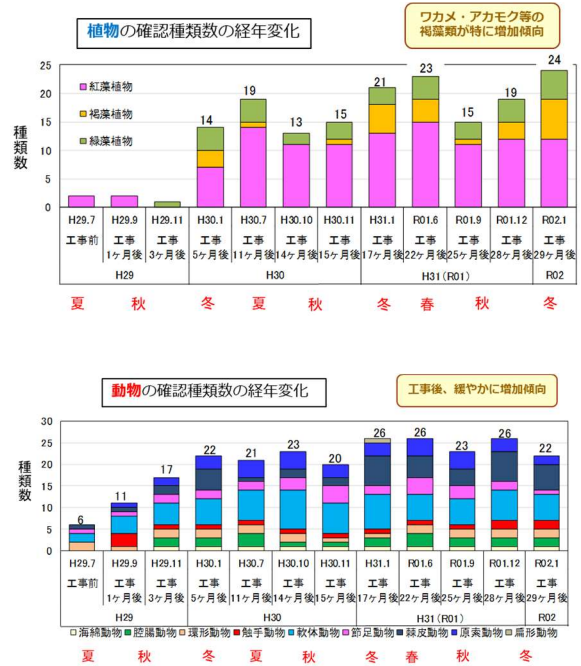
図-6 水底等状況調査（目視観察）の経年の調査結果

補強対策に伴う浅場造成によって創出される生物生育環境の効果を把握するため、ダイバーによる目視・写真撮影および間欠撮影カメラを4季に渡って24時間ずつ設置した。また、対象範囲に50cm×50cm方形枠を設置し、ダイバーにより枠内の構造物等に付着している生物を剥ぎ取り、採取し出現種について調査した。調査の結果、植物の種類数は整備前から20種類程度の増加が確認された。（図-6）また、2019年の調査ではワカメとアカモクなどによる大規模な藻場が整備後、初めて観測され

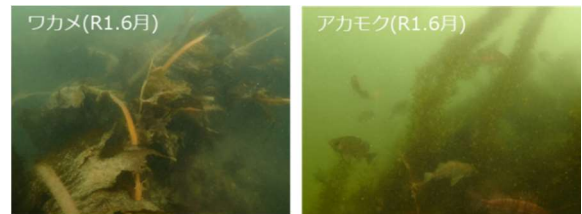
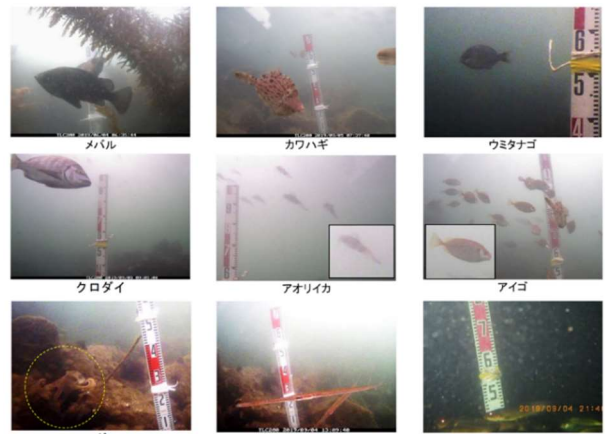
写真-2 水底等状況調査

た。（写真-2）動物の種類数も整備前と比較し、20種類程度の増加傾向である。浅場造成による生育環境への効果が窺える。

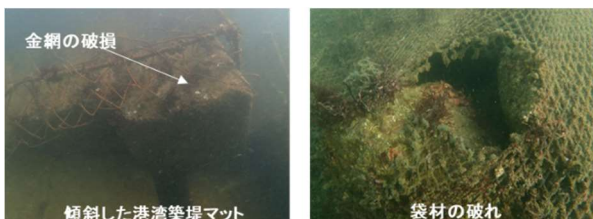
写真-3 健全度調査による施設の健全度状況

2019年の調査結果では、千葉県木更津市で最大瞬間風速49.0m/sを記録した台風15号の影響などから、一部の港湾築堤マットの沖側への傾斜と0.5mから1m程度の移動、また、根固め用袋材の破損が見られたが、施設全体構造としての変状は見られない。「港湾の施設の点検診断ガイドライン」⁴⁾に基づき、変状はあるが、施設の性能の低下がほとんど見られない状態と評価した。(写真-3)
