# レーザードローンの調査ツールおよび運用上の課題と対策について

山下 功平

関東地方整備局 富士川砂防事務所 工務課 (〒400-0027 山梨県甲府市富士見 2-12-16)

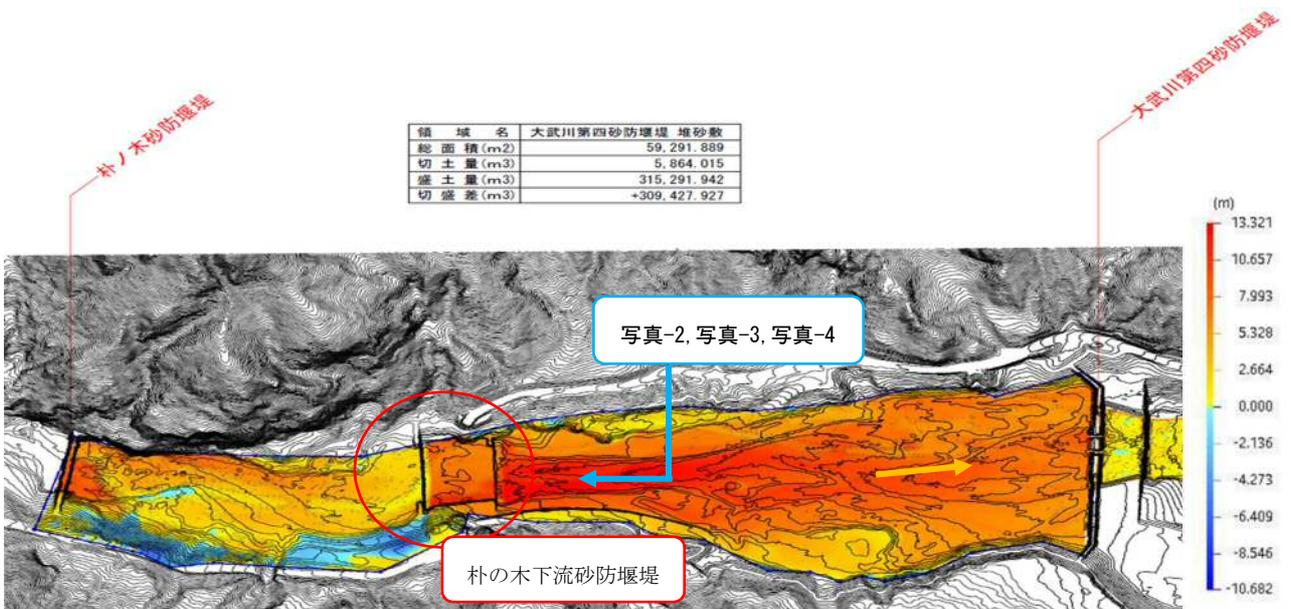
図-6 堆砂状況差分データ

今回の調査において、令和元年東日本台風の出水による影響が著しい箇所は、大武川第四砂防堰堤上流堆砂敷で、最大 13.321m の土砂が堆積しているという結果が得られた(図-6)。

調査結果より、今回の出水による大武川流域、特に大武川第四砂防堰堤～朴の木上流砂防堰堤においては、朴の木下流砂防堰堤が土砂に埋まるほどの異常堆砂現象を計測することが出来ており、ドローンによるレーザー測量は、一定の効果を上げているものと推測できる。そのため、出水後の堆砂状況調査のツールとして、本機の運用は有効なものであると判断できる。

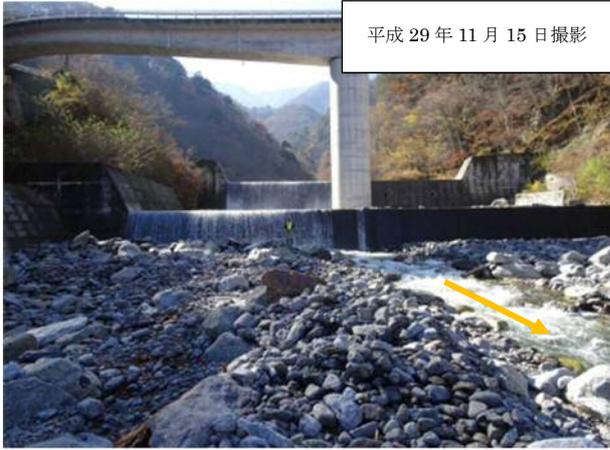
写真-2 H 2 9 施設点検時

写真-2, 写真-3, 写真-4 は、それぞれH29～R1施設点検時に撮った朴の木下流砂防堰堤下流側から本堰堤を見ている写真となっており、H29とH30は目立った変化が見られないが、今回出水後に撮ったR1の写真は、図-6のように大きく堆砂高が上がっており、異常堆砂現象が起きていることが分かる。
