舗装の維持工法パッチングの耐久性等に関する 一考察～10年間の継続調査より～

成田 健浩¹

¹元 関東地方整備局 関東技術事務所 品質調査課 (〒270-2218 千葉県松戸市五香西6-12-1)

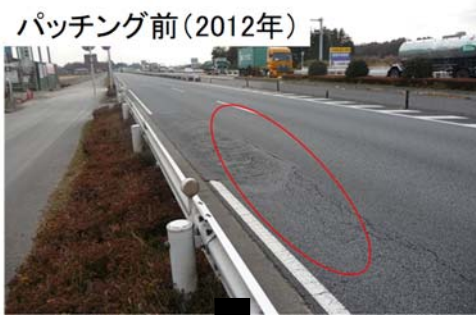
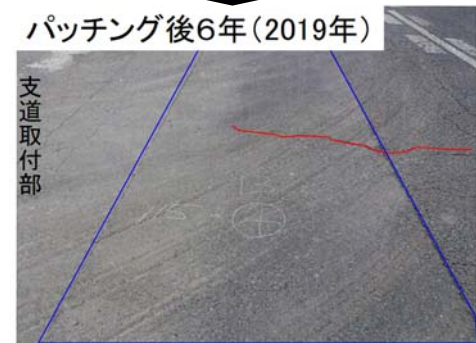
写真-2 路面状況（1箇所の経年変化）

次にパッチングが行われた1箇所のみについて、弾性係数の経年変化を表-3に示す。パッチングされた2013年はアスコン層の弾性係数が一時的に回復している。これは、パッチングにより表層、基層部分が打ち替えられたためと考えられる。その後、翌年からは大きく低下しているが、現地舗装面には若干の線状クラックが生じているのみであり、維持管理上は経過観察で済むレベルであった。パッチング前とパッチング後6年目の現地写真を写真-2に示す。

当該調査区間は、アスコン層と路盤層の弾性係数が損傷度に応じて低下している。パッチングによるアスコン層における弾性係数の回復は一時的であり、長期間継続しないことが確認された。

また、数値上は不健全であるが、路面状況は5年以上、大きな損傷が発生していない。これは、路盤層や路床の強度により交通荷重を分散させ、アスファルト層の損傷を防いだものと推測される。

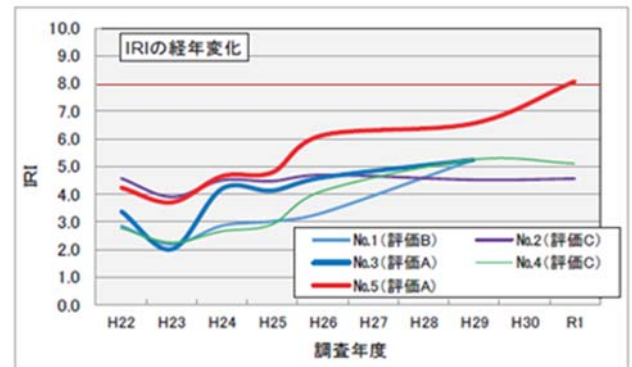
図-6 IRIの経年変化

各調査区間とも供用10年以上経過しているため、徐々にIRIの悪化が進行している。調査区間No5におい

ては維持管理基準値であるIRI=8を越えた。

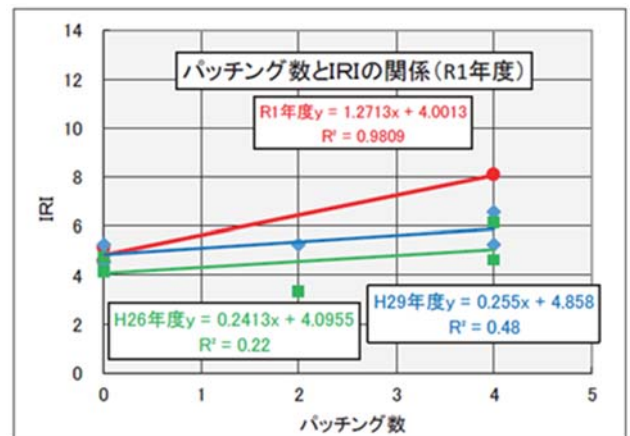
図-7 パッチング数とIRIの関係

IRIとパッチング数の関係を図-7に示す。各調査区間において、最大で4個のパッチングが確認されており、パッチング数が増えるに従い、IRIも悪化している。IRIが維持管理基準値である8以下であれば、パッチング1個につきIRIが約0.25上昇している。

パッチング数の増加によりIRIが悪化することが確認された。パッチングにより、車両の乗り心地が著しく悪化するわけではないが、関係性があるものと推測される。

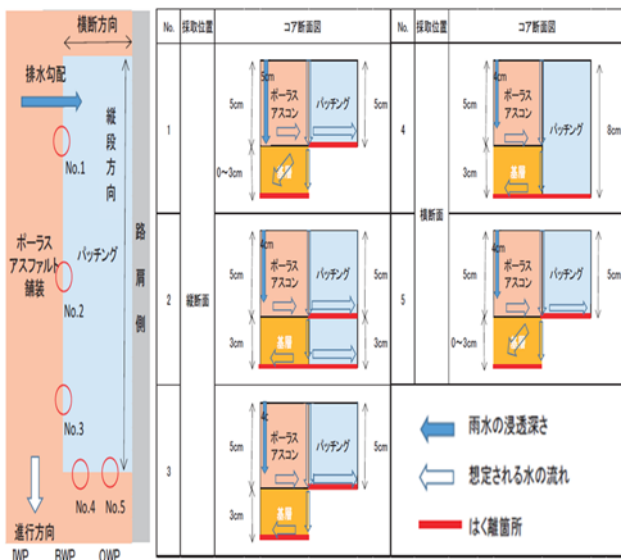
図-8 コア採取位置と目視調査結果（模式図）

調査10年目である2019年の調査において、舗装体の損傷状況及び滞水状況を確認するため、パッチング箇所のコア採取を行い目視調査を行った。コア採取位置図及び目視確認結果を図-8に、コア採取箇所の水の浸透状況を写真-3に示す。コア採取はφ200mmで行い、パッチング部と既設舗装の両方にまたがるよう実施した。なお、コア採取前日は小雨（降水量1.5mm）であったが、コア採取当日の路面は乾燥状態であった。

パッチング部では、表層下面または基層下面で剥離が生じていた。また、横断排水勾配により最も滞水しやすいと考えられる縦断方向中央箇所のNo.2では、表層下面、基層下面ともに剥離が生じていた。

既設舗装では、ポーラスアスコン（既設表層）と基層間の剥離は見られず、基層への水の浸透も見られなかったが、基層下面での剥離及び水の浸透が確認された。

パッチング部、既設舗装ともに基層下面での剥離及び水の浸透が確認された。既設舗装の基層には亀裂が無く、水の浸透もないことから、パッチングの継ぎ目から基層下面へ水が浸透したものと推測される。
