詳細調査結果を用いた鋼床版ビード貫通型き裂の進展性状分析

首都高速道路技術センター 正会員 ○平山 繁幸 村野 益巳
 国土交通省関東技術事務所 非会員 菊地 俊明 入江 健夫
 前関東技術事務所 非会員 窪田 光作

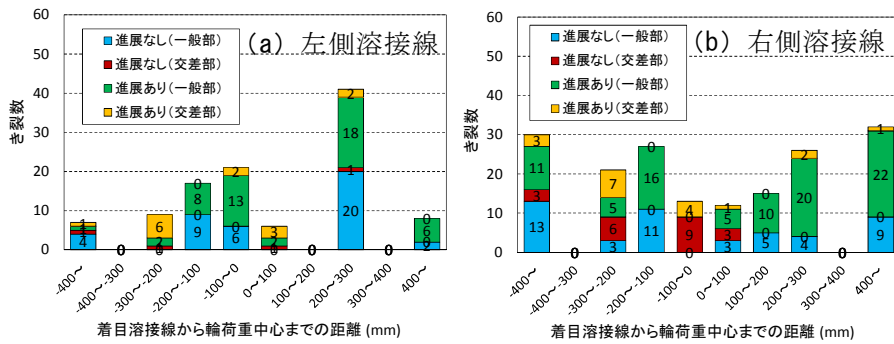
図-1 き裂数と輪荷重位置の関係

3. 分析結果：橋梁ごとのデータ数を表-2 に示す。データ数の合計は 285 である。き裂進展の有無は、き裂進展量（2 回目調査時と 1 回目調査時のき裂長さの差、あるいは 3 回目調査時と 2 回目調査時の差）で判断した。また、表中の「交差部」き裂とは、Uリブと横リブの交差部に発生したき裂、「一般部」き裂は交差部以外のき裂を表している。き裂数と輪荷重位置の関係を図-1 に示す。輪荷重位置は、各橋梁において大型車（トレッド幅 1850mm を想定）が標準位置を走行した時の後輪ダブルタイヤの中心から着目溶接線までの距離と定義している（図-2）。図-1 (a) に Uリブ左側の溶接線、図-1 (b) に Uリブ右側の溶接線に着目して整理した結果を示している。デッキ貫通き裂は輪荷重中心が溶接線直上にある時に進展しやすい¹⁾のに対し、ビード貫通き裂は離れた荷重でもき裂進展に影響を及ぼしていることが確認できる。進展が確認された一般部き裂の数は、左側溶接線では 200～300mm（図-3 (a)）および 0～100mm（図-3 (b)）、右側溶接線では 400mm 以上（図-3 (c)）

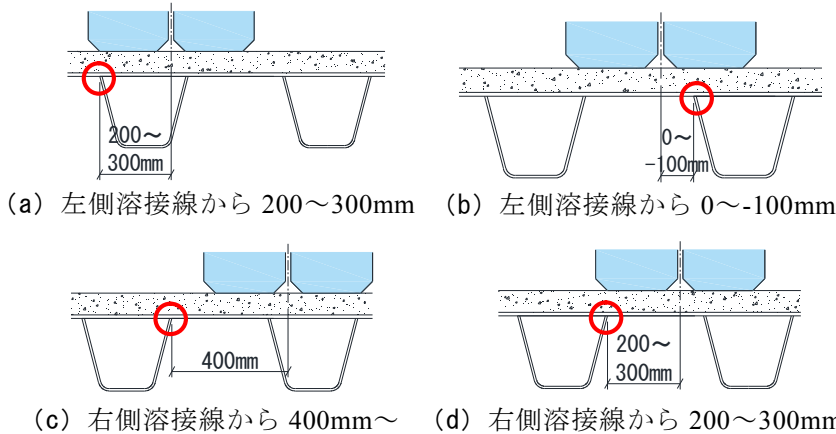
図-3 き裂数の多い荷重位置

および 200~300mm (図-3 (d)) の輪荷重位置で多くなっている。このことから、ビード貫通き裂の進展は、タイヤが着目リブもしくは隣接リブの溶接線上に載る場合に多いと言える。

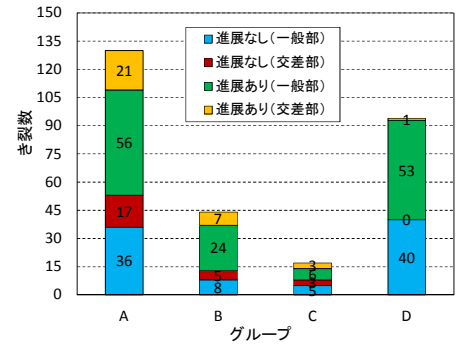
図-5 横断方向での比較

次に、横断方向において、Uリブを図-4 に示す 4 つのグループに分類し、各グループでの進展傾向について整理した。き裂進展の有無をグループごとに比較した結果を図-5 に示す。進展したき裂が最も多いのは、箱桁内の主桁ウェブに隣接する Uリブ (グループ A) であった。グループ A で多いのは、いずれの橋梁においても、輪荷重位置がグループ A の Uリブ上にあることが要因と考えられる。

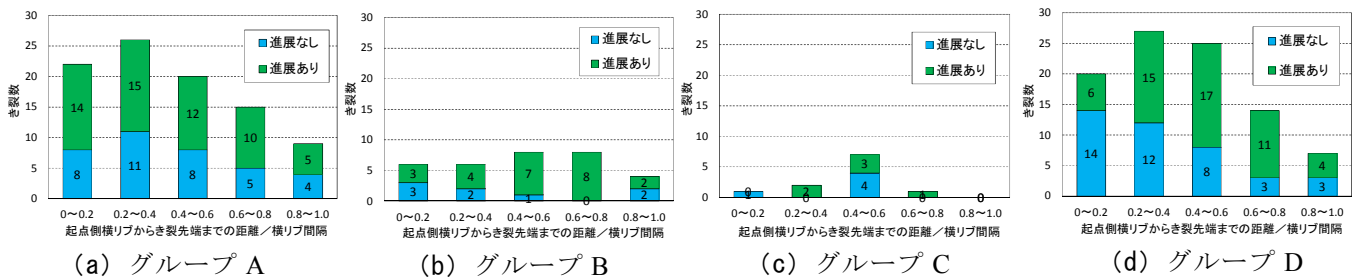
図-6 き裂数とき裂発生位置

各グループにおける横リブ間での一般部き裂の数を図-6 に示す。図の横軸のき裂位置は、若番側横リブからき裂起点までの距離 (図-7) を横リブ間隔で除した値である。き裂数の多いグループ A とグループ D を比較すると、どちらもき裂が進展したのは、Uリブ支間 (横リブ間) の 1/4 から 3/4 の範囲で多い傾向であった。
