砂防設備の安全利用点検結果一覧表（1/2）

安全利用点検結果(対策箇所写真)

整備局名	関東地方整備局	事務所名	渡良瀬川河川事務所
水系名	利根川	河川名	松木川
施設名	(1)足尾砂防堰堤	区域番号

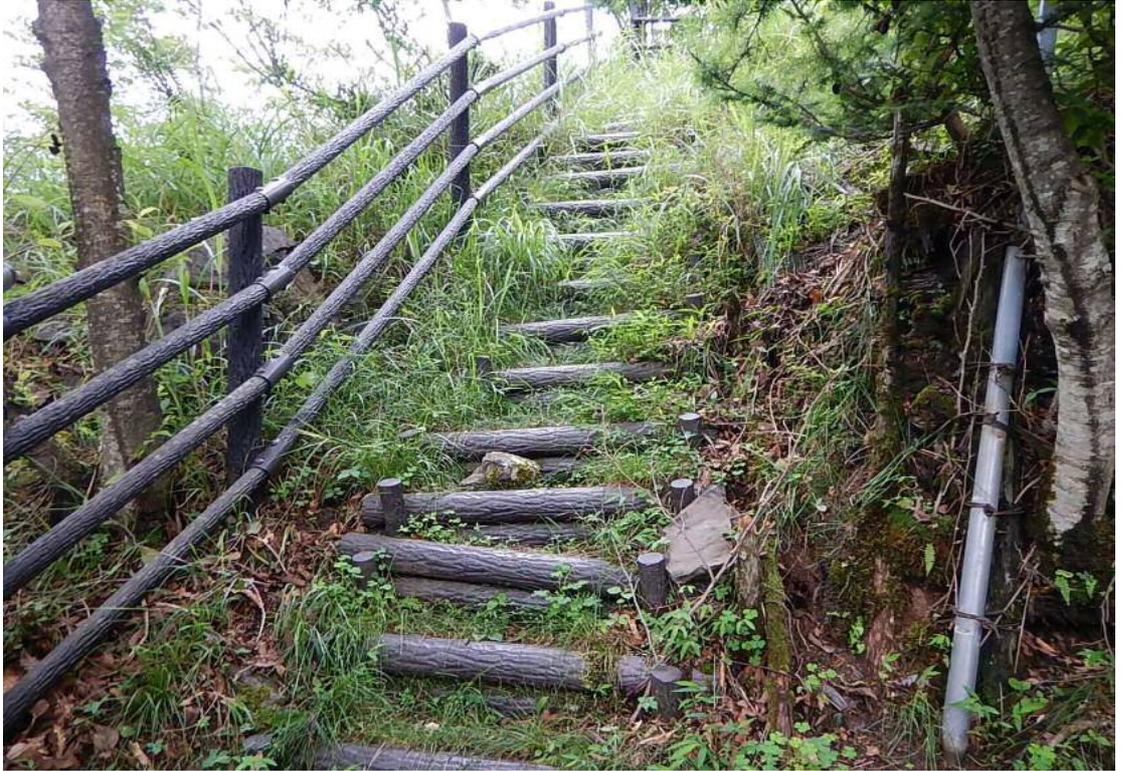
擬木階段
の踏み代
がバラバラ

(工事にて対応中)

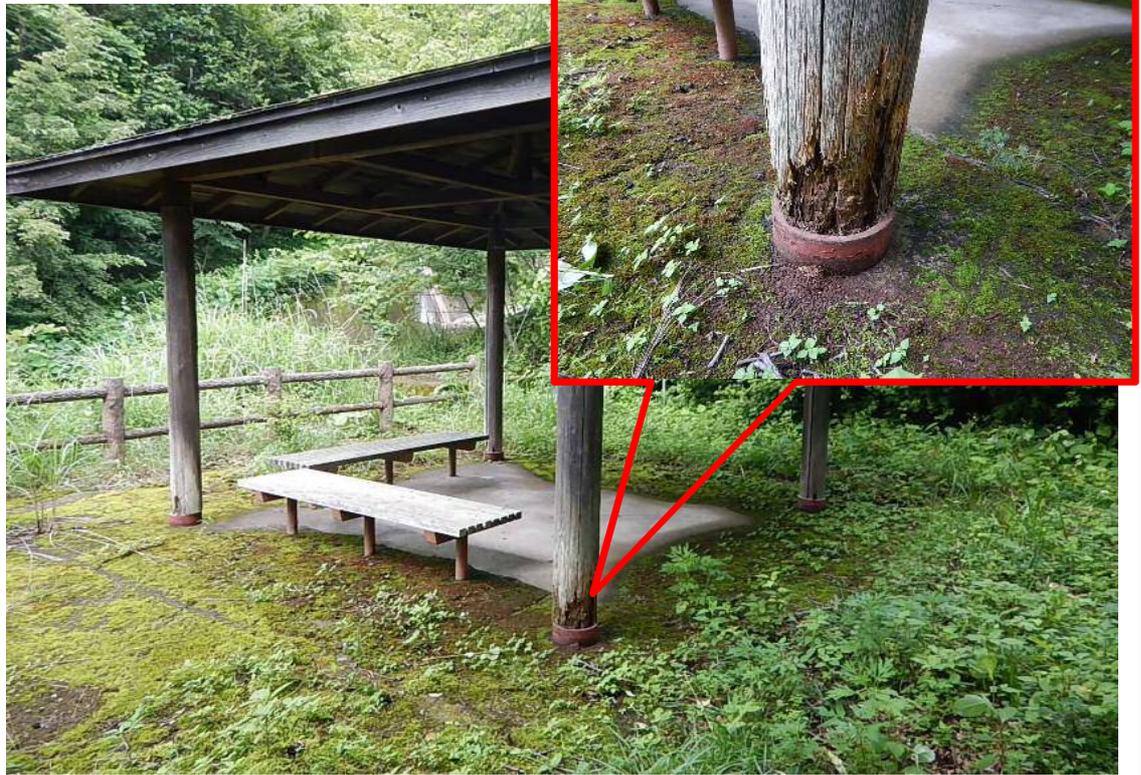
整備局名	関東地方整備局	事務所名	渡良瀬川河川事務所
水系名	利根川	河川名	大畑沢
施設名	(2)大畑沢緑の砂防ゾーン	区域番号

東屋支柱
の老朽化
(前回と変
化無し)
※要経過
観察

(経過観察継続中)

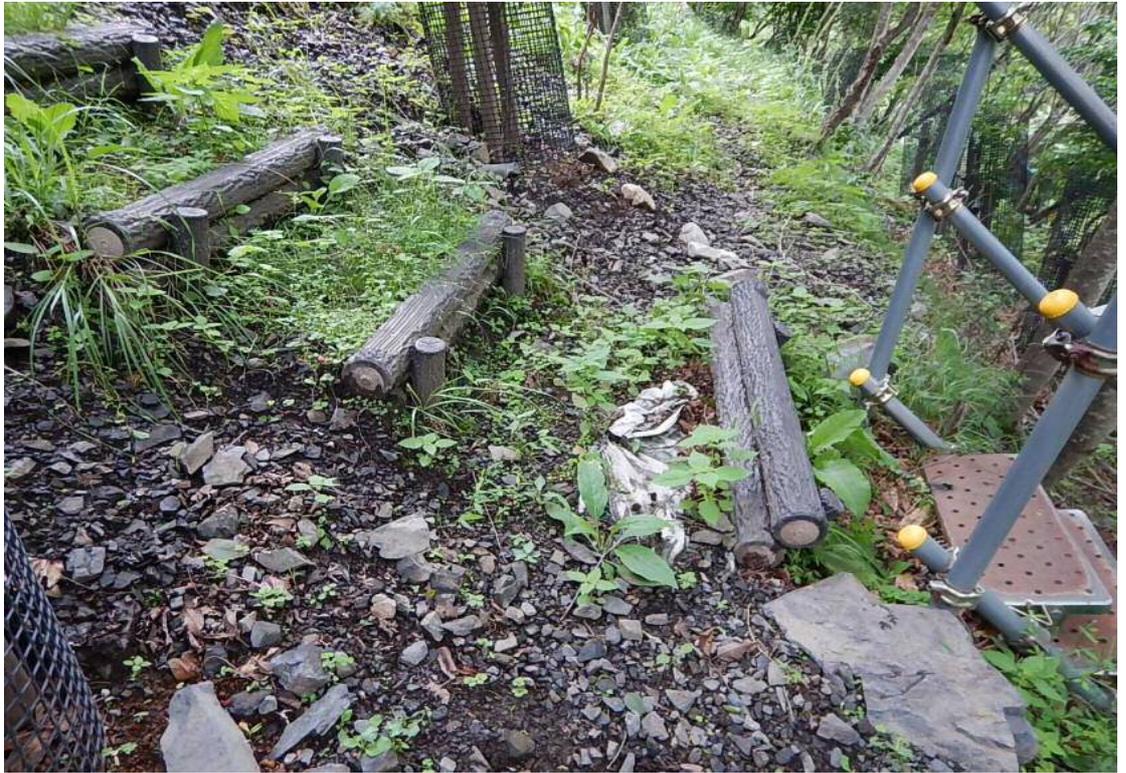
整備局名	関東地方整備局	事務所名	渡良瀬川河川事務所
水系名	利根川	河川名	松木川
施設名	(3)松木山腹工(松木地区右岸)	区域番号

擬木階段
の一部が
傾倒して
いる

(工事にて対応中)

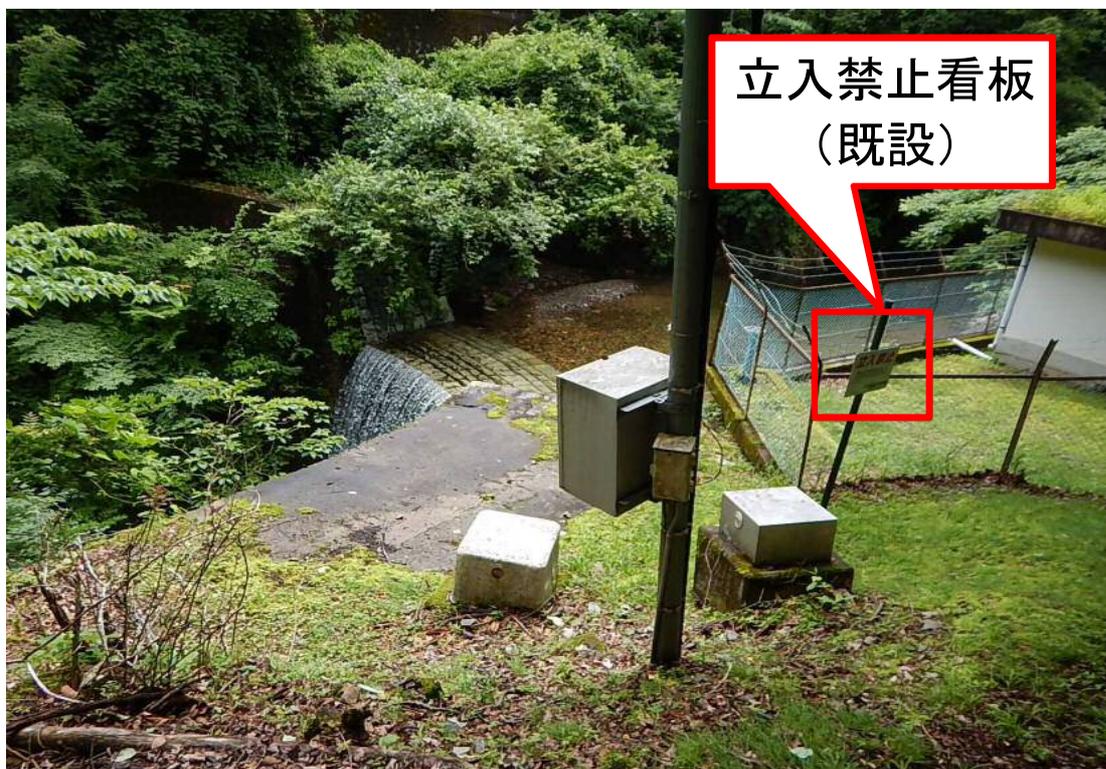
整備局名	関東地方整備局	事務所名	渡良瀬川河川事務所
水系名	利根川	河川名	内籠川
施設名	(9)内籠川二号砂防堰堤	区域番号

立入禁止看板があるが、さらなる進入防止対策が必要

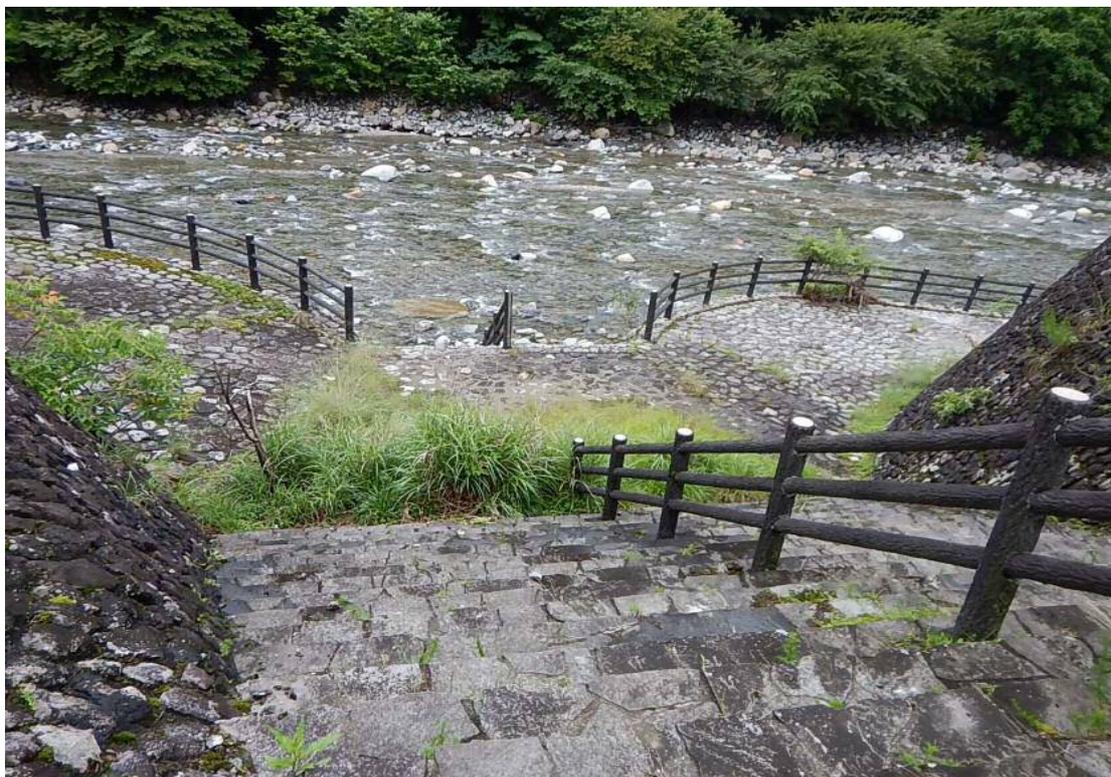
整備局名	関東地方整備局	事務所名	渡良瀬川河川事務所
水系名	利根川	河川名	渡良瀬川
施設名	(10)通洞床固群	区域番号

親水護岸
の階段上
に堆砂と
雑草繁茂

(工事にて対応中)

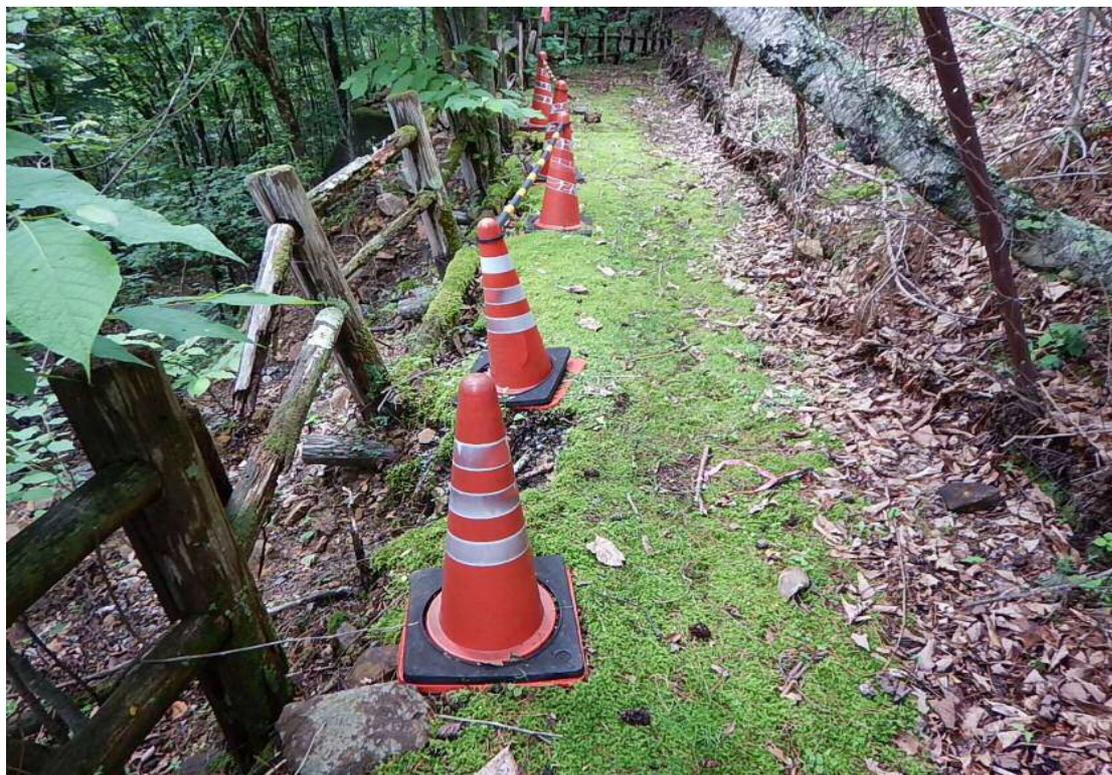
整備局名	関東地方整備局	事務所名	渡良瀬川河川事務所
水系名	利根川	河川名	餅ヶ瀬川
施設名	(11)小滝川四号砂防堰堤	区域番号

遊歩道の
転落防止
柵が一部
破損

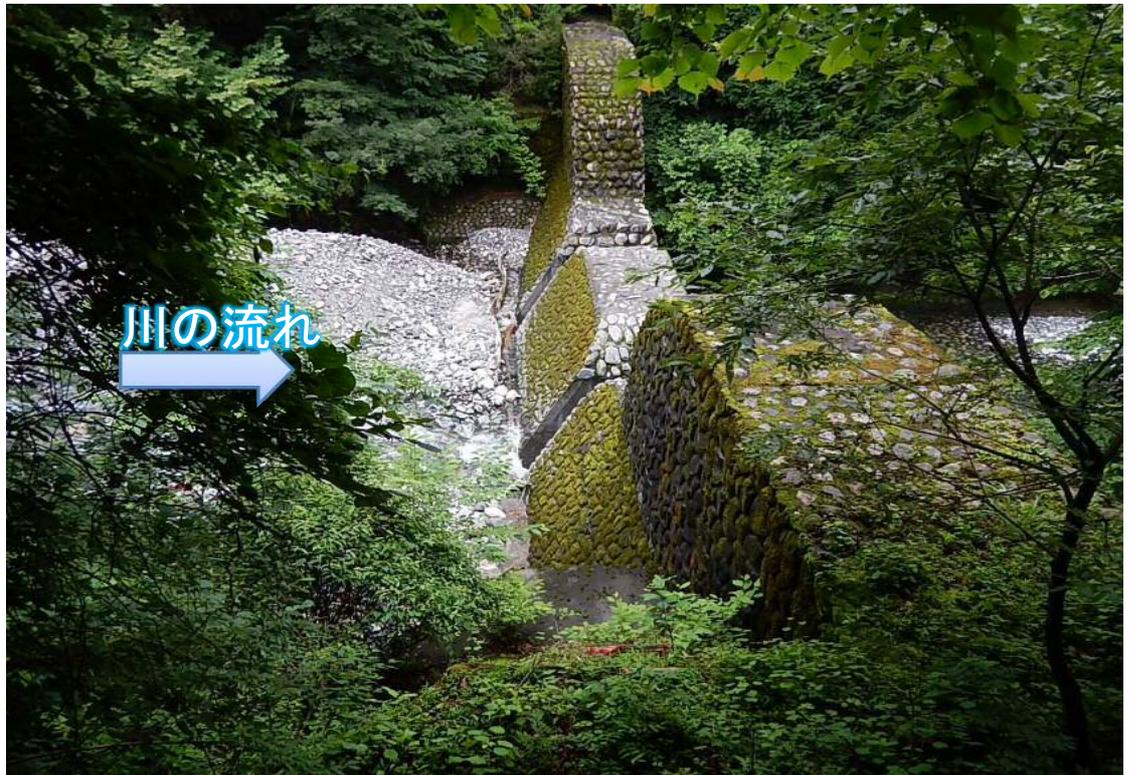
整備局名	関東地方整備局	事務所名	渡良瀬川河川事務所
水系名	利根川	河川名	餅ヶ瀬川
施設名	(13)餅ヶ瀬川九号砂防堰堤	区域番号

本堰堤が立木を捕捉(前回から堆砂するも変化なし)※要経過観察

(経過観察継続中)

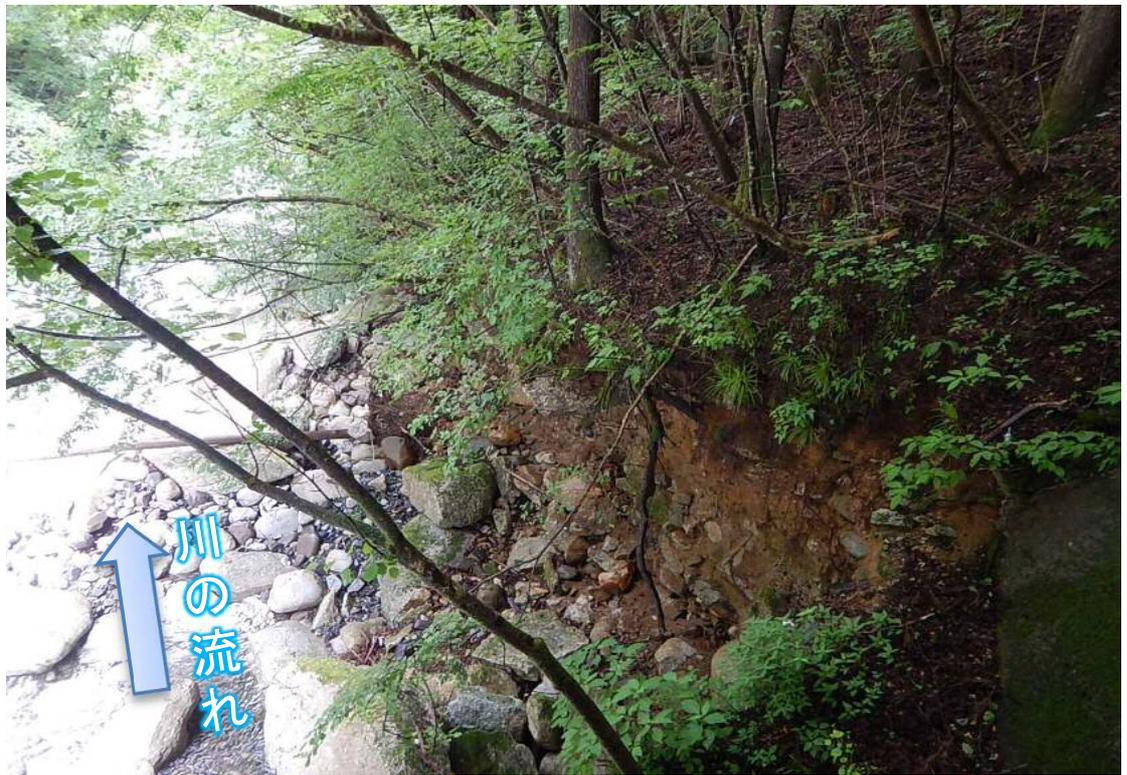
整備局名	関東地方整備局	事務所名	渡良瀬川河川事務所
水系名	利根川	河川名	餅ヶ瀬川
施設名	(16)餅ヶ瀬川二号砂防堰堤	区域番号

副堰堤下
流右岸に
洗掘あり
(H28より
変化なし)
※要経過
観察

(経過観察継続中)

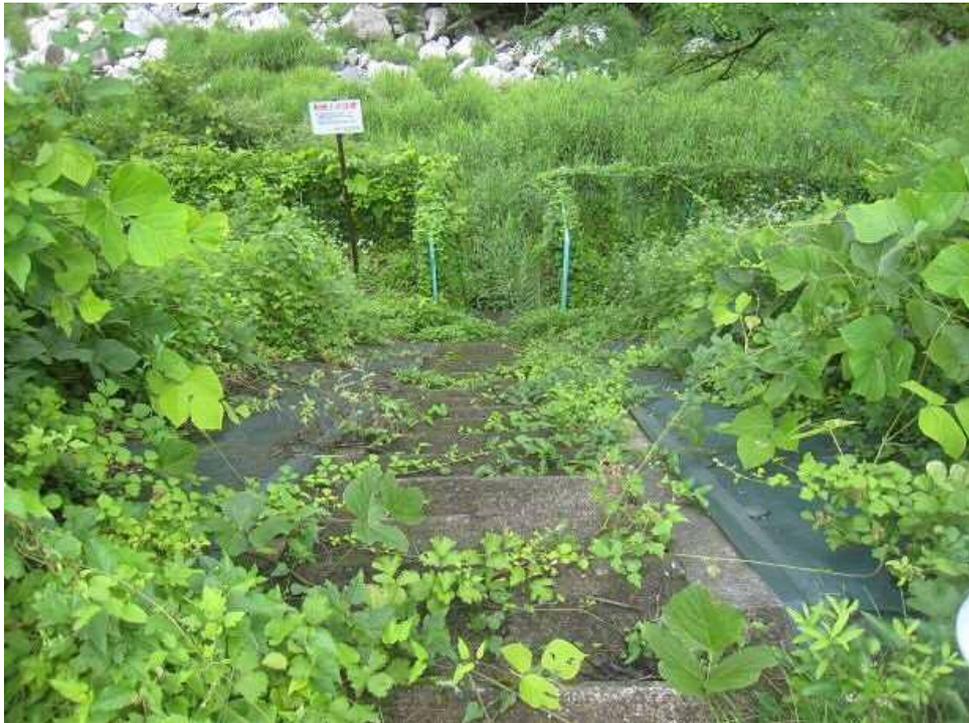
整備局名	関東地方整備局	事務所名	渡良瀬川河川事務所
水系名	利根川	河川名	黒坂石川
施設名	(1)黒坂石川護岸	区域番号

雑草繁茂
により転
倒の恐れ
あり

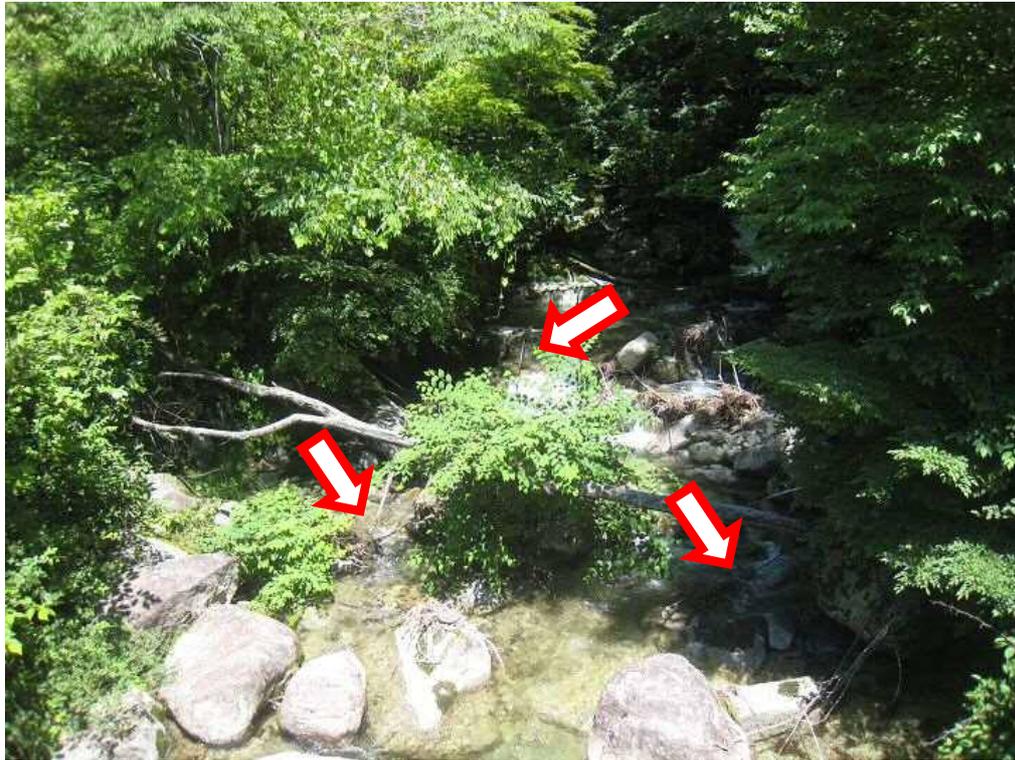
整備局名	関東地方整備局	事務所名	渡良瀬川河川事務所
水系名	利根川	河川名	押手川
施設名	(2)押手床固群	区域番号

巨石を固定しているワイヤーロープが外れている

対応を検討中

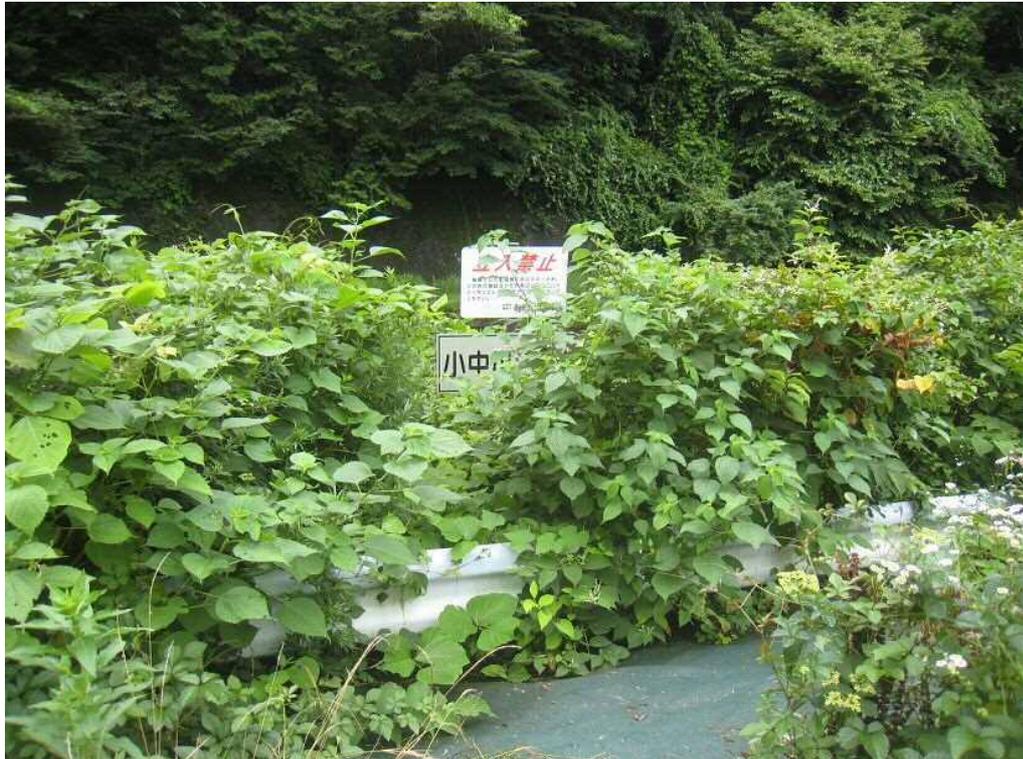
整備局名	関東地方整備局	事務所名	渡良瀬川河川事務所
水系名	利根川	河川名	小中川
施設名	(6)小中川流路工	区域番号

雑草繁茂
により注
意喚起看
板が見え
ない

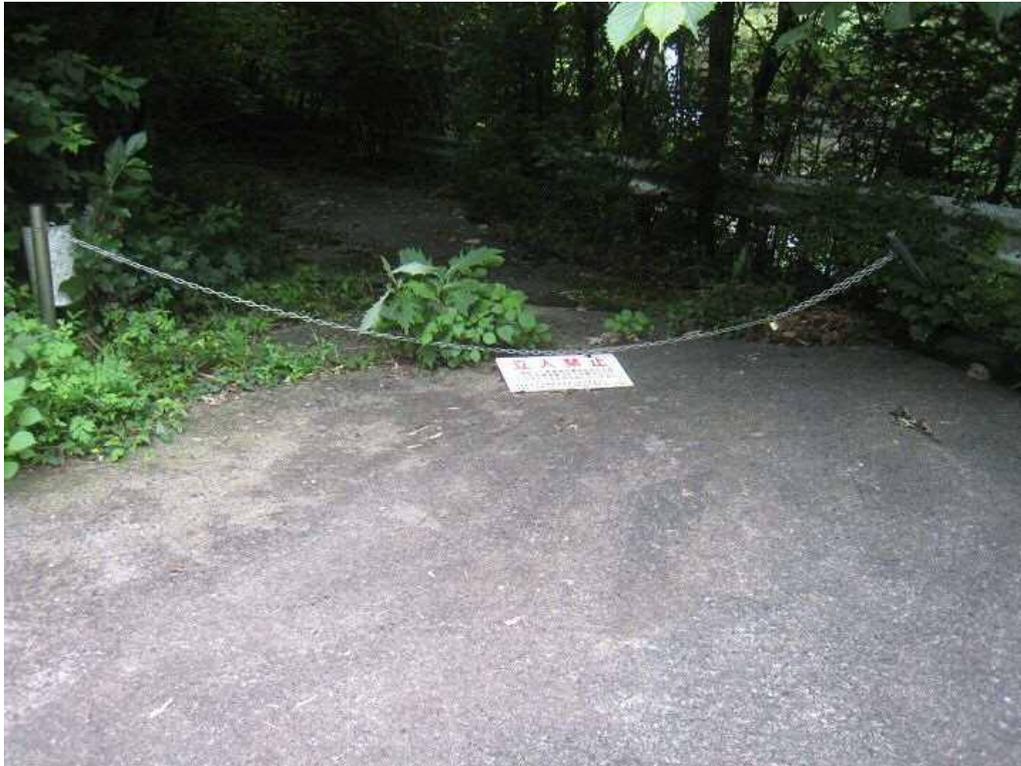
整備局名	関東地方整備局	事務所名	渡良瀬川河川事務所
水系名	利根川	河川名	小黒川
施設名	(7)小黒川三号砂防堰堤	区域番号

立入禁止
チェーン
にゆるみ
あり

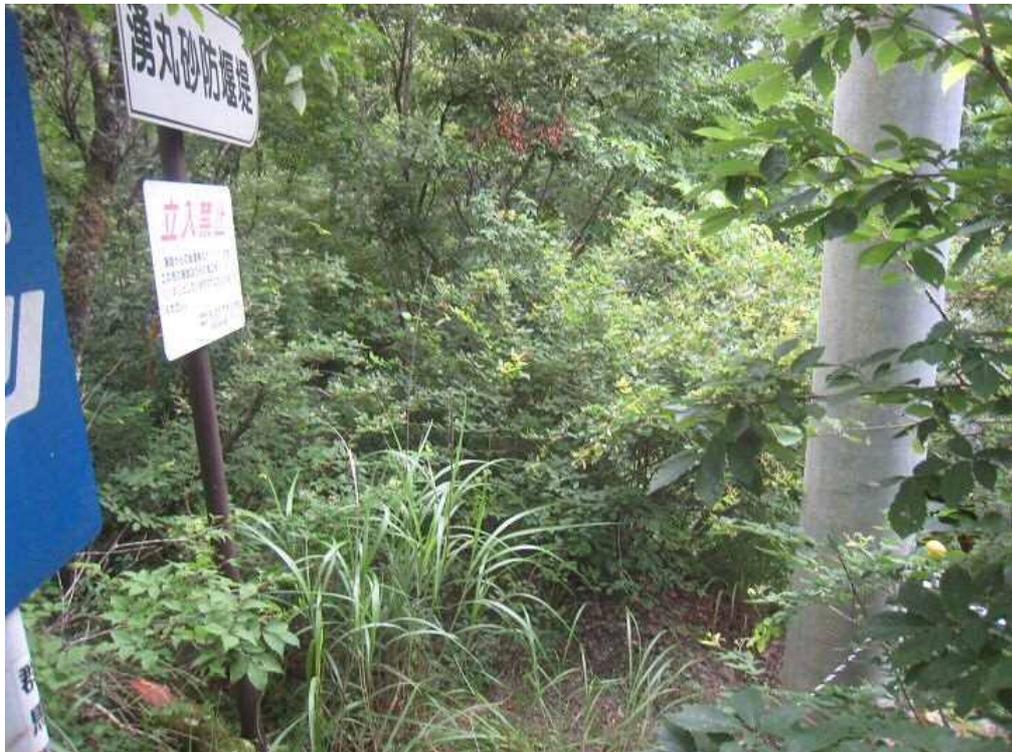
整備局名	関東地方整備局	事務所名	渡良瀬川河川事務所
水系名	利根川	河川名	小黑川
施設名	(8)湧丸砂防堰堤	区域番号

立入禁止
ロープの
破損

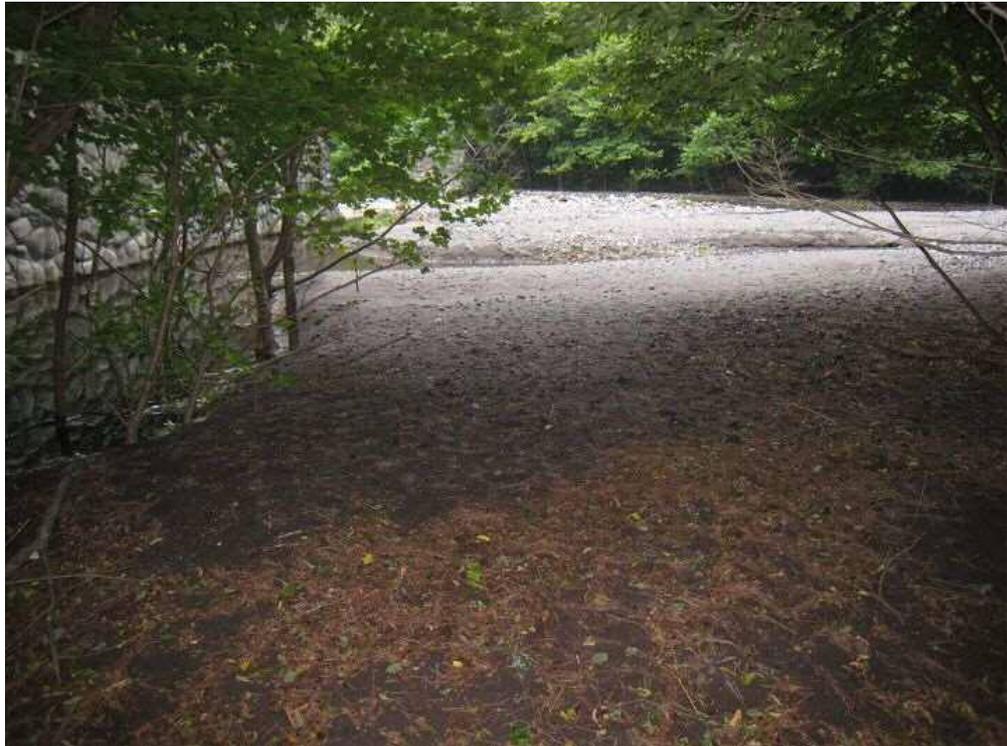
整備局名	関東地方整備局	事務所名	渡良瀬川河川事務所
水系名	利根川	河川名	鳥居川
施設名	(10)鳥居川上流一号砂防堰堤	区域番号

透過型砂防堰堤に堆積した土砂のため、流出の恐れあり

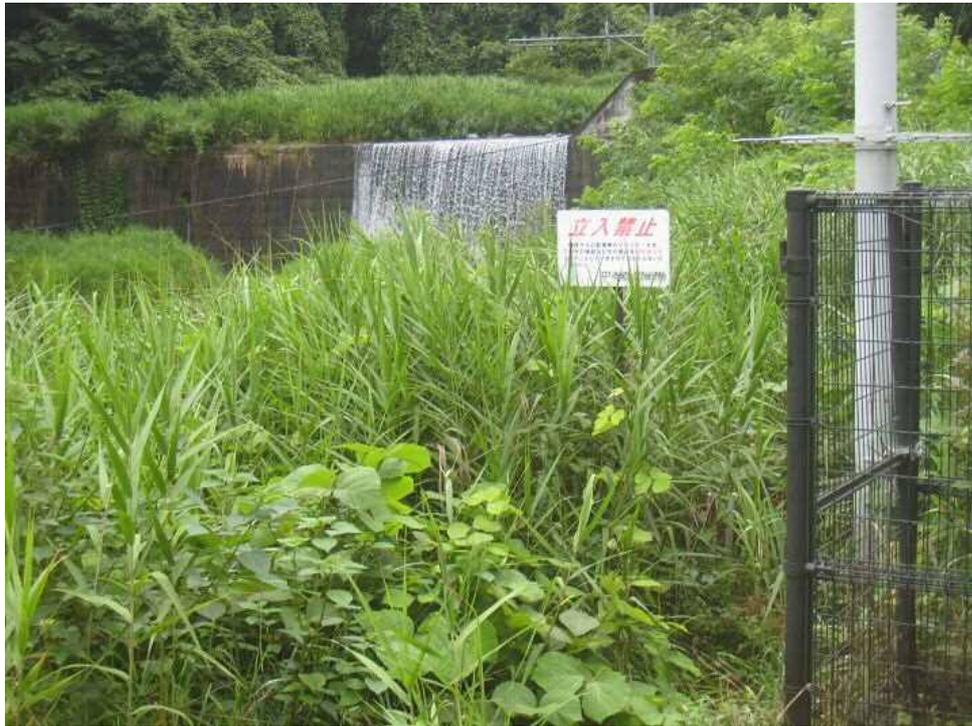
整備局名	関東地方整備局	事務所名	渡良瀬川河川事務所
水系名	利根川	河川名	川口川
施設名	(12)川口川下流砂防堰堤	区域番号

魚道脇の
転落防止
柵が雑草
繁茂によ
り見え
ずらい

(ガードレールにより道路からのアクセスは遮断されているため、緊急性はないが、今年度工事にて除草予定。)

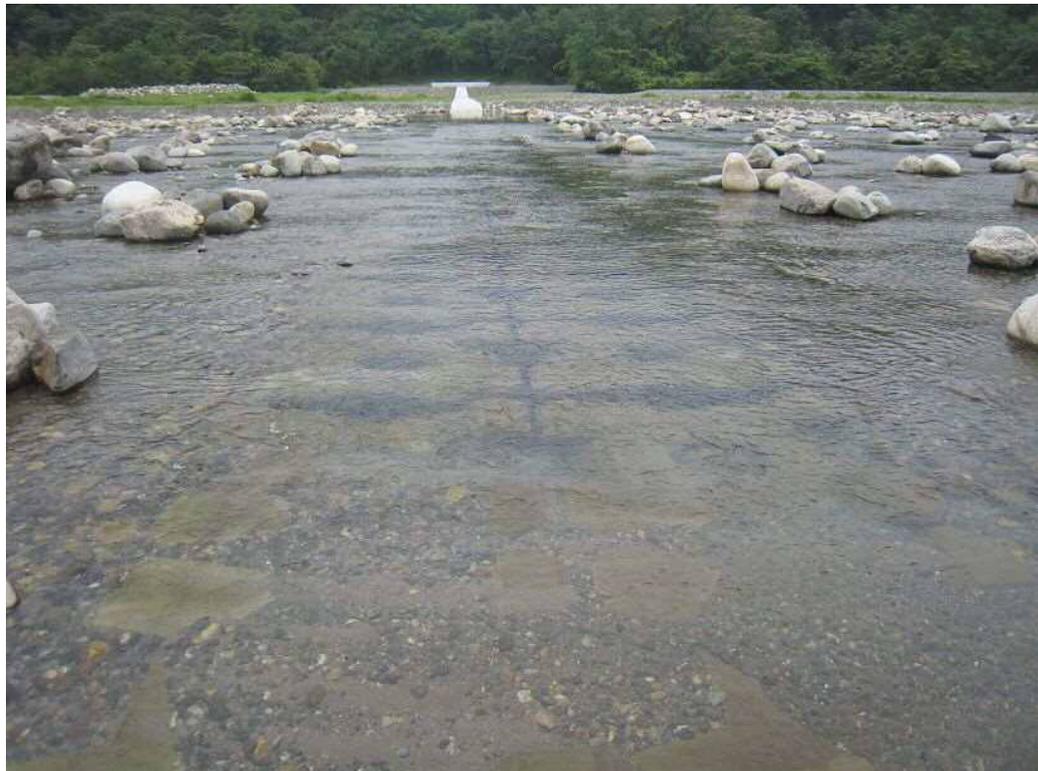
(右岸側)

昨年度設置した根固めブロック間隙により河床陥没箇所あり

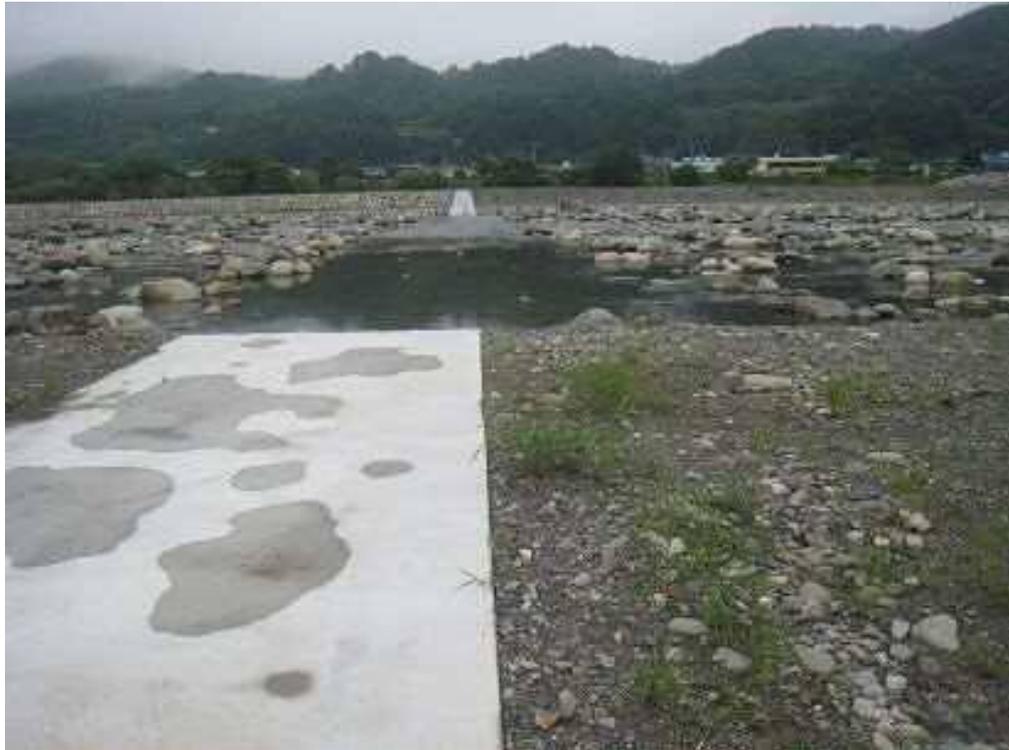
(左岸側)

昨年度設置した根固めブロック間隙により河床陥没箇所あり
