荒川水系越辺川・都幾川堤防調査委員会

報告書

令和2年3月

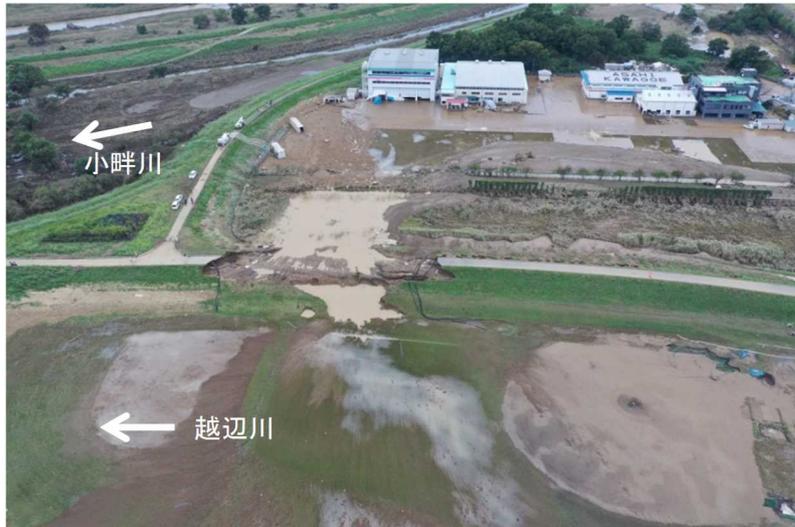
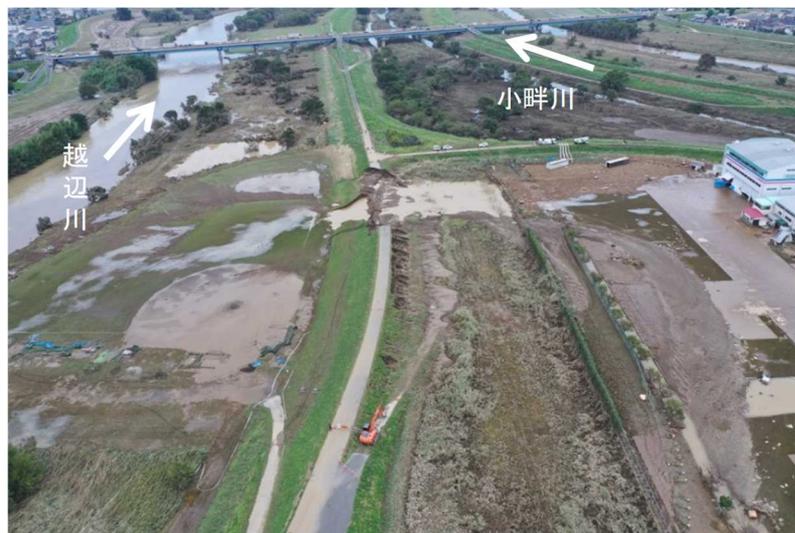
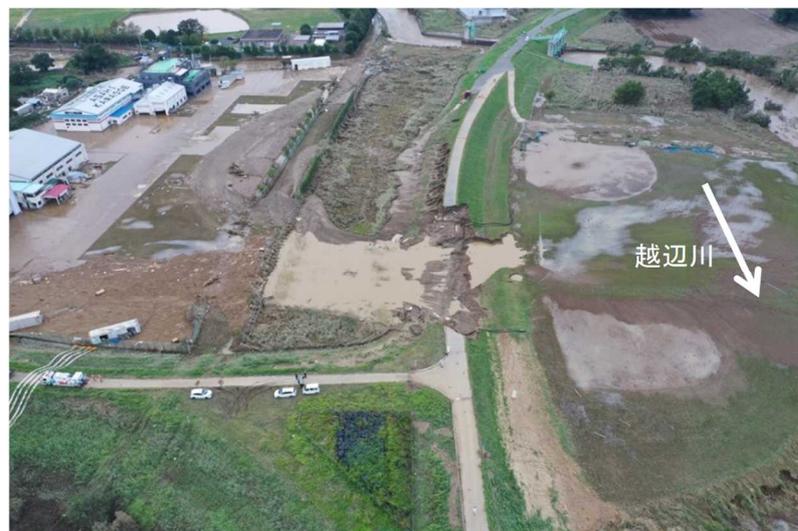
図 3.1.2 越辺川右岸 0.0k 決壊後のドローンによる空撮 (2019/10/14 撮影)

越辺川右岸 0.0k 付近の決壊は、越辺川と小畔川の合流付近において発生しており、越辺川の緩い湾曲部外岸側にあたっている。越水や決壊の時刻については深夜であったため確認されていない。決壊幅は最終的には約 70m に達している。

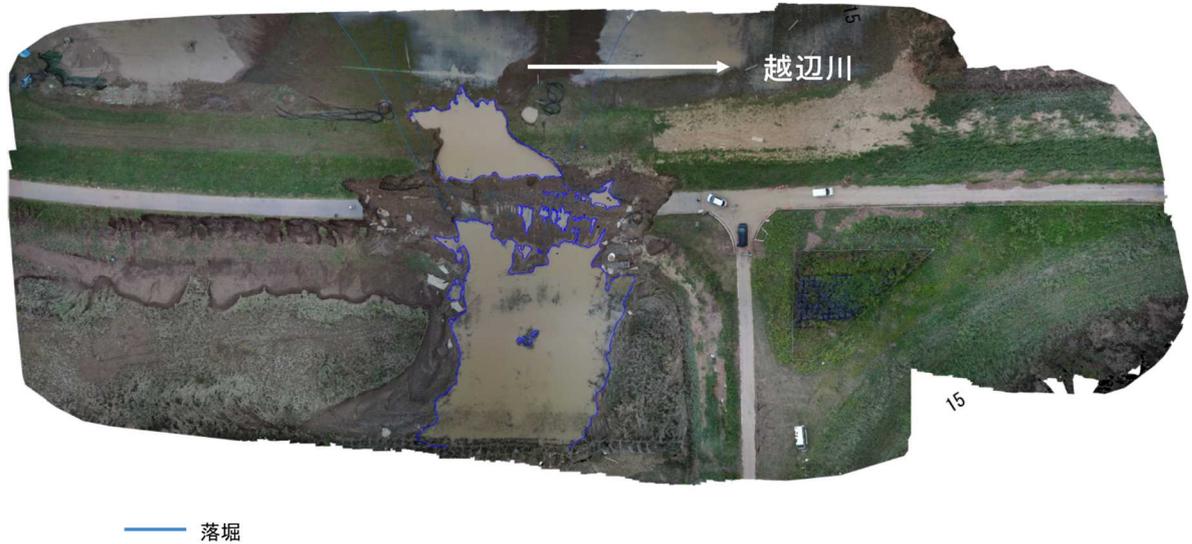
図 3.1.3 越辺川右岸 0.0k の落堀

越辺川右岸 0.0k の決壊箇所付近は、堤内地側に落堀が形成されており、その深さは約 2m である。堤内地側の落堀は越流水によるもの、堤外地側の落堀については、堤内地から氾濫水が戻ってきた際に発生したものだと推測される。

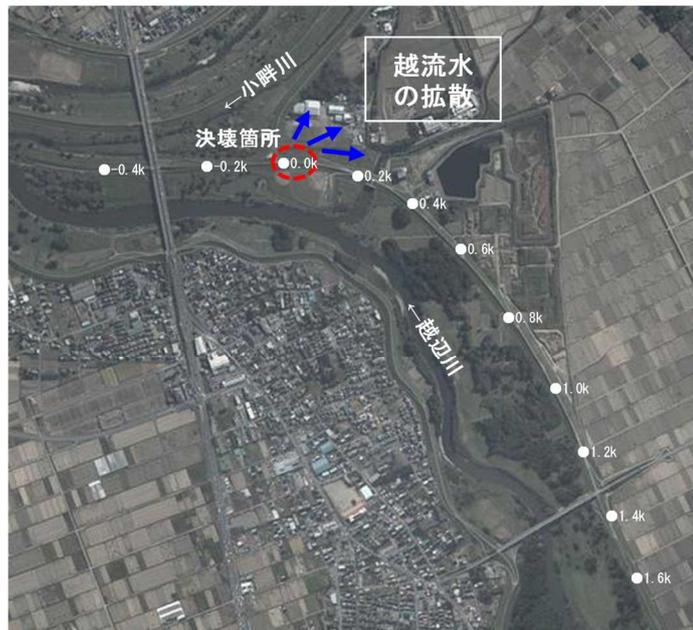
図 3.1.4 越辺川右岸 0.0k 決壊箇所の越流水の推定図

氾濫の様子を撮影した空撮写真や、氾濫原の地形に加え、3.1.2 越水による堤防決壊の可能性の検討において記述したが、堤内地ヘリポート付近のフェンスの堤内地側への倒壊や引っかけたゴミ等が見られることから、越流水は堤内地へ拡散したと考えられる。

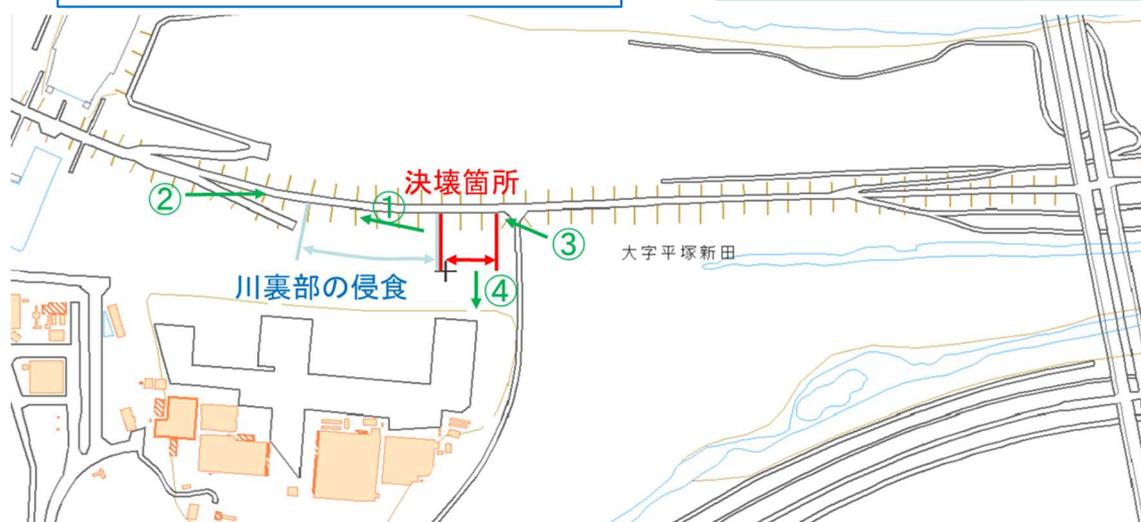
図 3.1.10 越辺川右岸 0.0k 決壊箇所付近の状況 (2019/10/16 撮影)

決壊箇所上流には約 40m にわたり越水によると推定される川裏部の侵食が見られる (①) とともに、堤防川裏部の植生は川裏側に倒伏している (②、③) 状況がわかる。また、越水した状況を裏付けるように、堤内地へリポート付近のフェンスの堤内地側への倒壊や引っかかったゴミ等が見られる (④)。

③川裏部の川裏側への植生の倒伏

②川裏部の川裏側への植生の倒伏

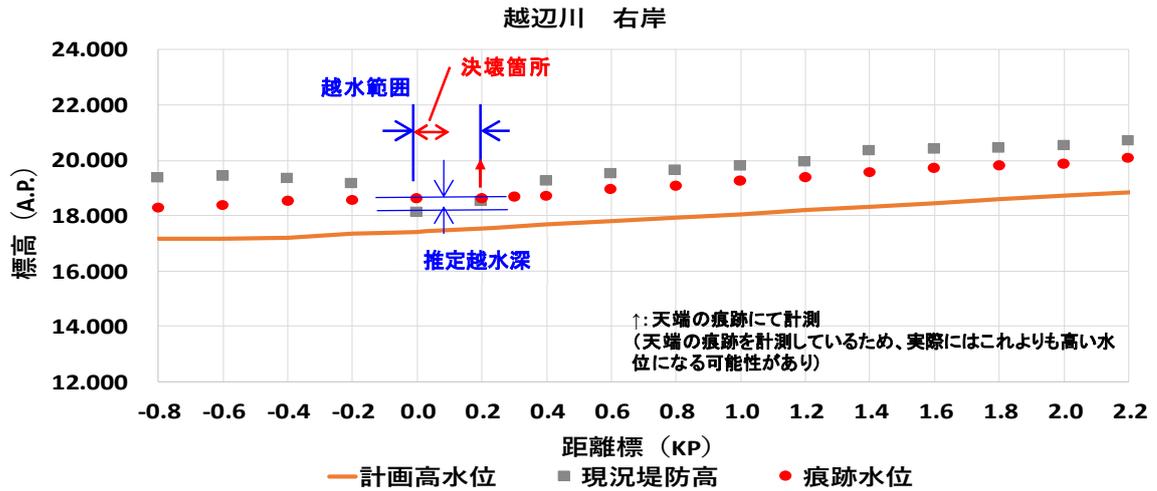
図 3.1.11 越辺川右岸 0.0k 付近の痕跡水位と現況堤防高

越辺川右岸 0.0k の痕跡水位と現況堤防高の比較図を示す。これによると、決壊箇所付近の越辺川右岸 0.0k と 0.2k の痕跡水位は現況堤防高を上回ること、また 0.2k 痕跡水位は天端の漂流物を計測しており天端高よりも高い水位であったことが疑われることより、越水範囲は 0.0k～0.2k と推定される。

推定される越水深は、右岸 0.0k の痕跡水位、上流側右岸 0.2k の天端の痕跡水位と 0.0k の定期縦横断測量結果の現況堤防高との差より、最小でも約 40cm 以上と推定される。

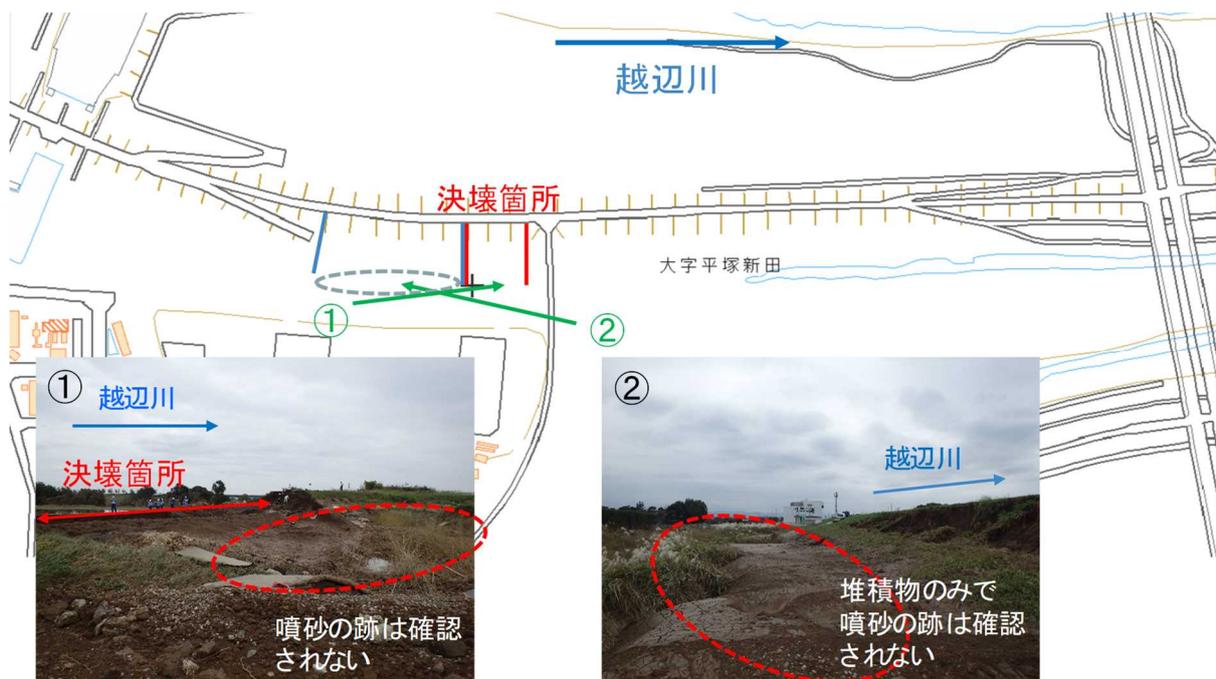
図 3.1.13 越辺川右岸 0.0k の決壊箇所付近の状況 (2019/10/16 撮影)

越辺川右岸 0.0k 付近の目視による調査によると、噴砂等は確認されていない。

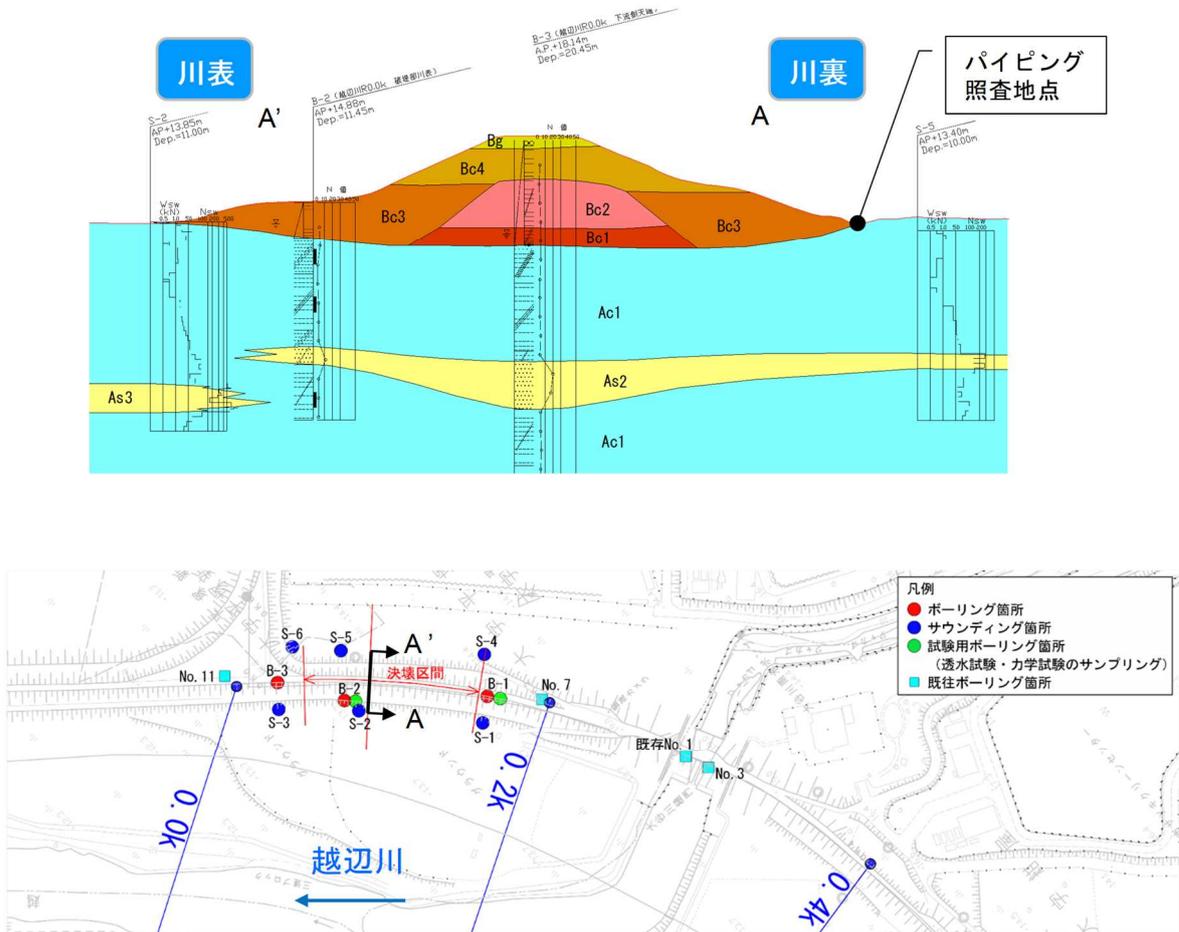
図 3.1.19 越辺川右岸 0.0k の堤体土質モデル

堤体と基礎地盤の土質調査の結果に基づき、越辺川右岸 0.0k の決壊箇所の土質構造についてモデル化を行った。モデル化を行った断面は平面図上の A-A' 断面である。堤体土質は、決壊箇所の下流側の土層構成（平面図上の B-3）を投影してモデル化した。

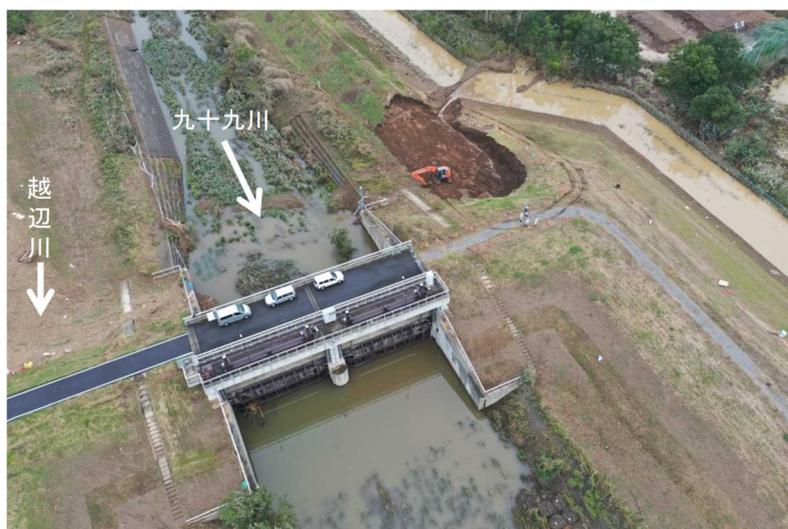
図 3.2.2 越辺川（九十九川）左岸 7.6k 決壊後のドローンによる空撮（2019/10/14 撮影）

越辺川左岸 7.6k 付近の決壊は、九十九川水門の直上流において発生しており、越辺川（九十九川）の直線部にあたる。越水や決壊の時刻については深夜であったため確認されていない。決壊幅は最終的には約 40m に達している。

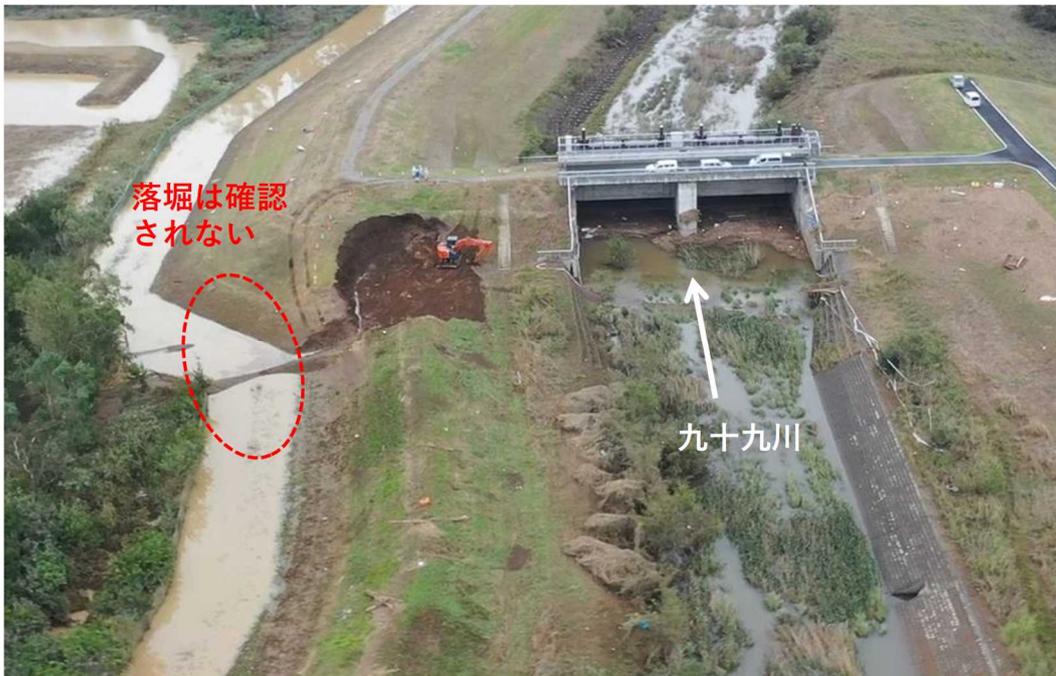
図 3.2.3 越辺川（九十九川）左岸 7.6k 決壊後のドローンによる空撮（2019/10/14 撮影）

落堀については確認されなかった。

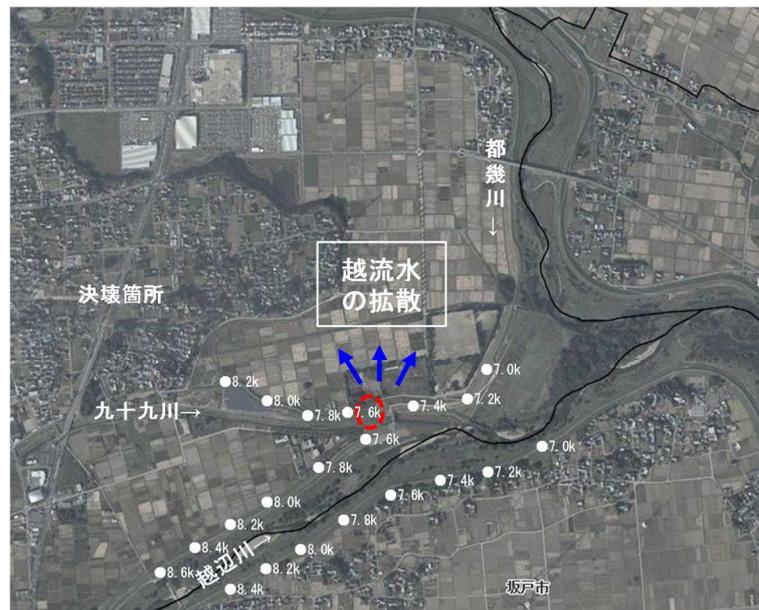
図 3.2.4 越辺川（九十九川）左岸 7.6k 決壊箇所の越流水の推定図

氾濫の様子を撮影した空撮写真や、氾濫原の地形から、3.2.2 越水による堤防決壊の可能性の検討において記述したが、堤内地のフェンスの堤内地側への倒壊が見られることから、越流水は九十九川（越辺川）左岸、都幾川右岸の堤内地へ拡散したと考えられる。

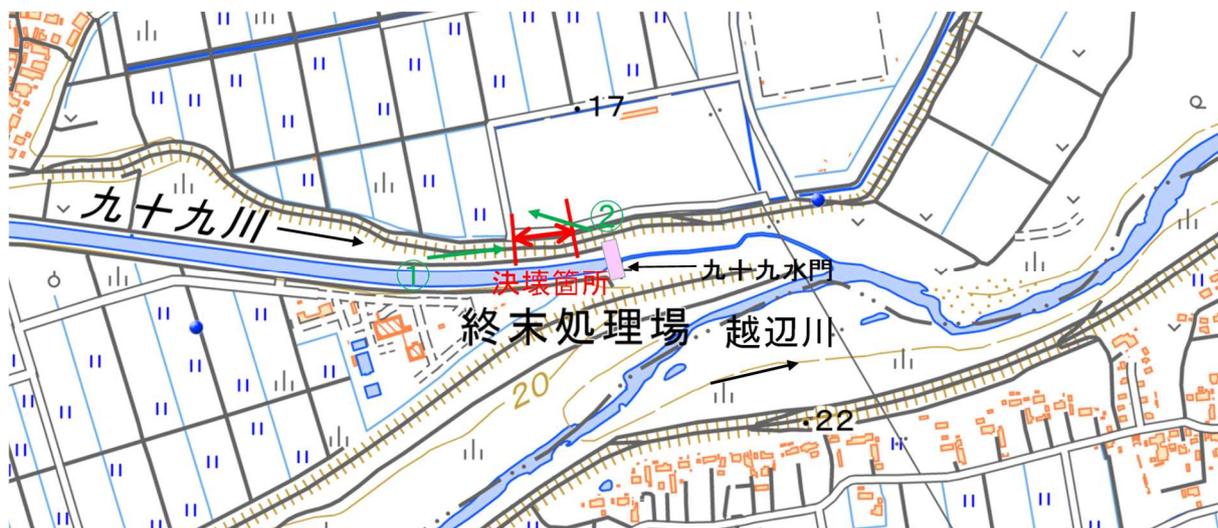
図 3.2.7 越辺川（九十九川）左岸 7.6k 決壊箇所付近の状況（2019/10/16 撮影）

決壊箇所上流の堤防川裏部の越水によると推定される川裏側への植生の倒が確認される。また、越水した状況を裏付けるように、堤内地のフェンスの堤内地側への倒壊が見られた。一方、3.2.1(2)決壊箇所の落堀の状況で示したとおり、越水の痕跡である落堀は確認されていない。

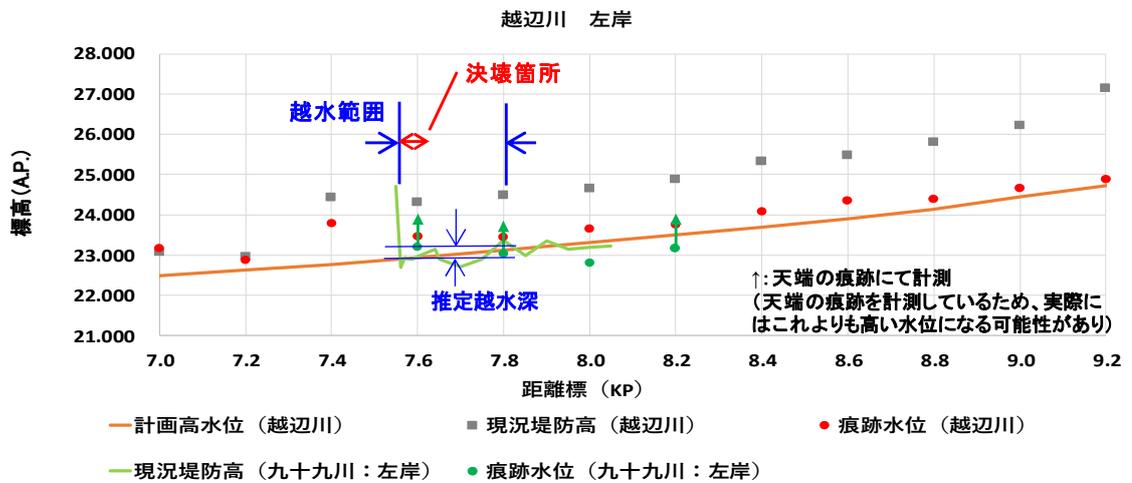
図 3.2.8 越辺川 (九十九川) 左岸 7.6k 付近の痕跡水位と現況堤防高

越辺川左岸 7.6k 付近の痕跡水位と現況堤防高の比較図を示す。これによると、決壊箇所付近の、越辺川左岸 7.6k と 7.8k (九十九川) の痕跡水位 (緑点) は現況堤防高 (緑線) を上回ることで、また痕跡水位は天端の漂流物を計測しており天端高よりも高い水位であったことが疑われることより、越水範囲は 7.6k ~7.8k と推定される。

また、越辺川左岸 7.6k (九十九川) の痕跡水位は、天端の痕跡水位であり、それよりも高い水位の可能性があったことも考えられるため、現況堤防高 (九十九川) の定期縦横断測量結果の現況堤防高との差より、越水深は少なくとも 40cm 以上であったと推定される。

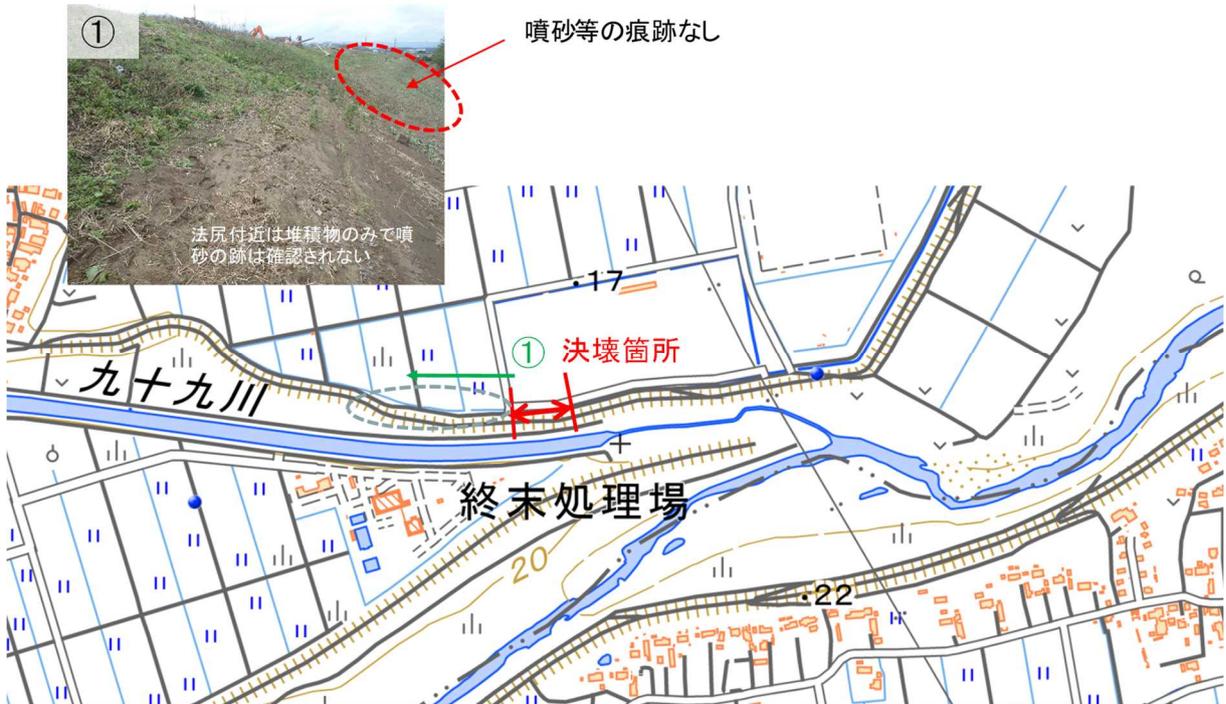
図 3.2.10 越辺川（九十九川）左岸 7.6k の決壊箇所付近の堤内地の状況（2019/10/16 撮影）

越辺川（九十九川）左岸 7.6k 付近の目視による調査によると、噴砂等は確認されていない。

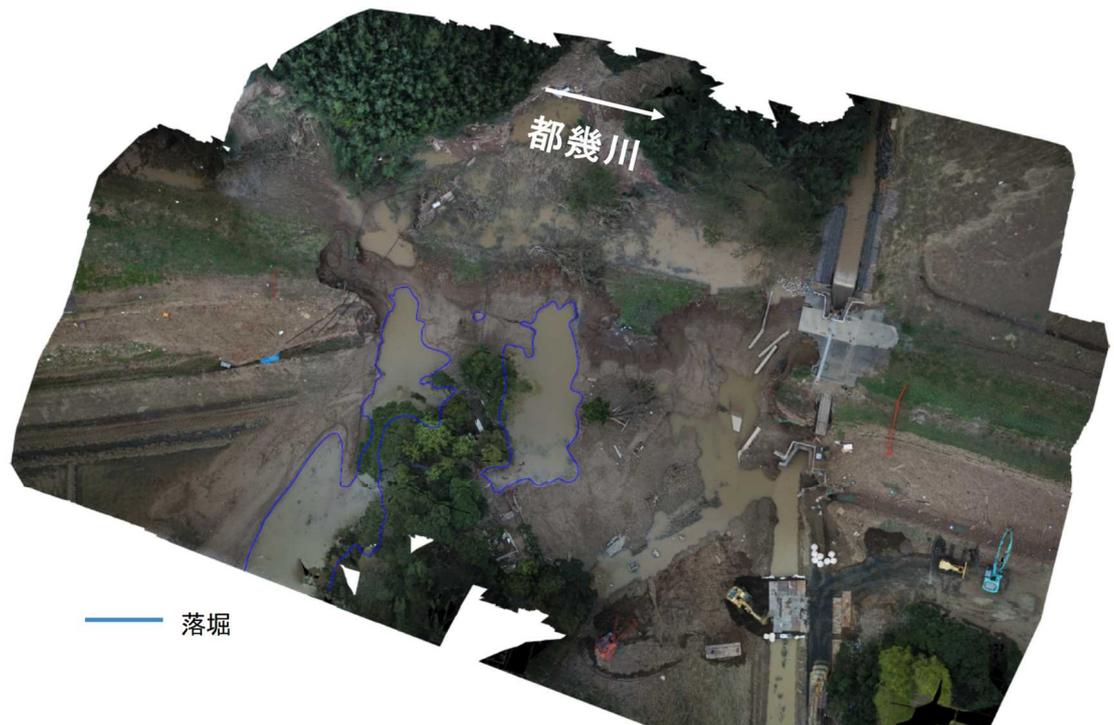
図 3.3.3 都幾川右岸 0.4k の落堀

都幾川右岸 0.4k の決壊箇所付近には、越流水によって形成されたと推定される落堀複数が確認される。写真の状況から見て、洪水流が 3 本発生していたと推測できる。落堀は堤防残存部を挟んで堤防縦断方向に 2 箇所確認できるが、最下流樋門直近のものは明確な落堀として確認できなかった。

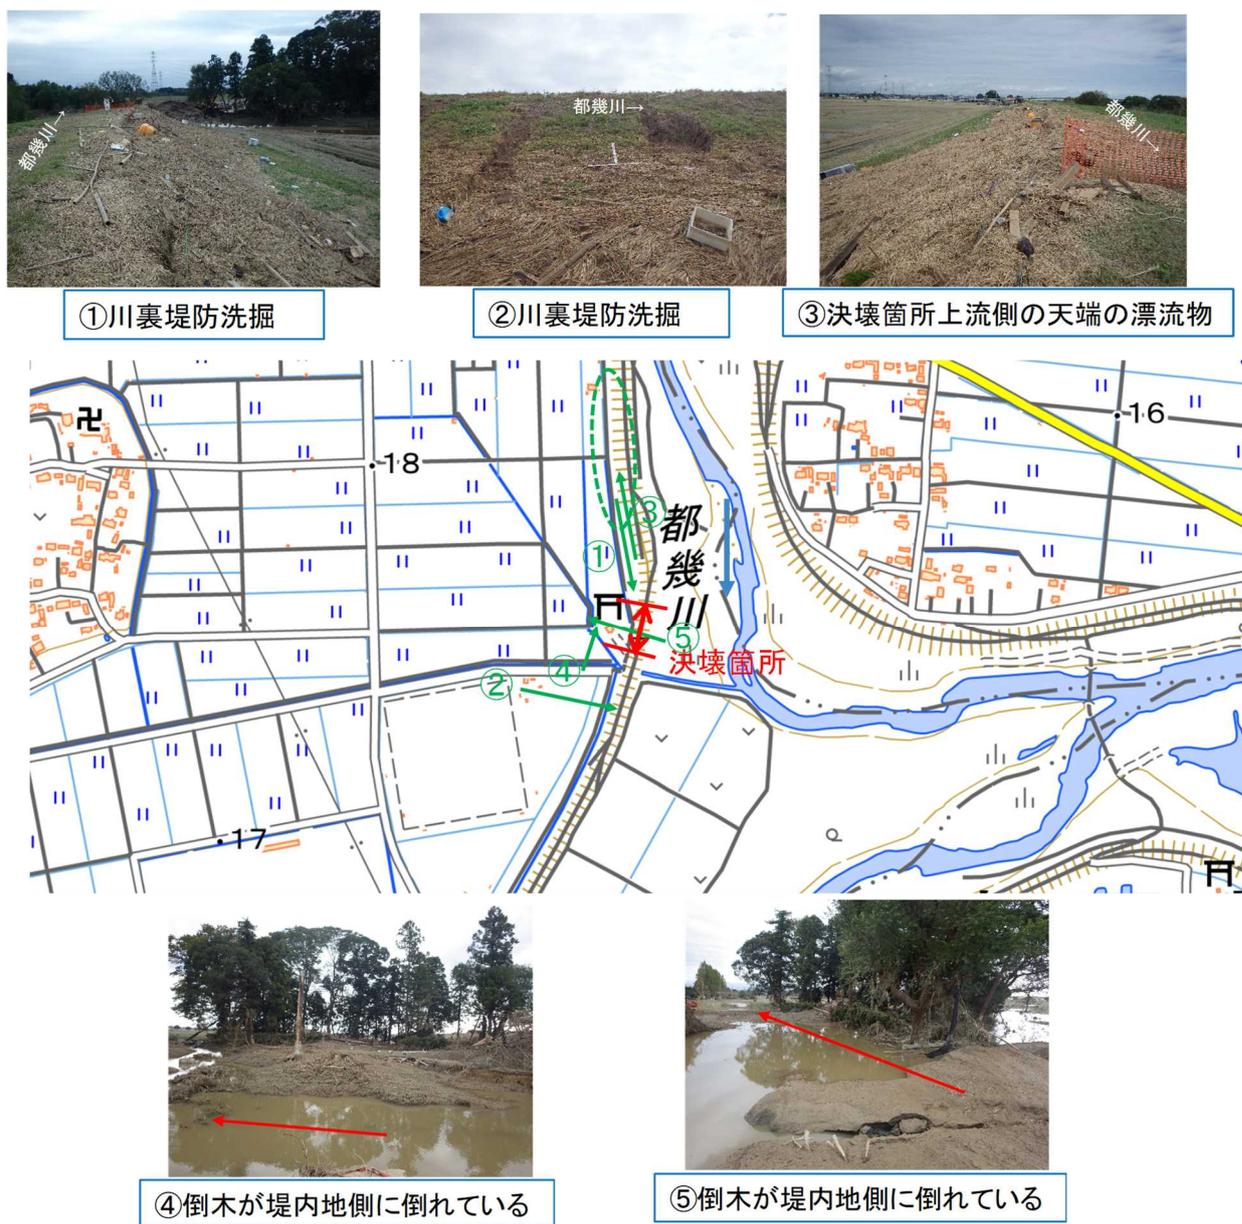
図 3.3.7 都幾川右岸 0.4k の決壊箇所付近の状況

決壊箇所直近の堤内地の樹木は、堤内地側に倒れている (④⑤)。

また、3.3.1(2)決壊箇所の落堀の状況に示したとおり、決壊箇所には越水の痕跡である落堀が形成されている。

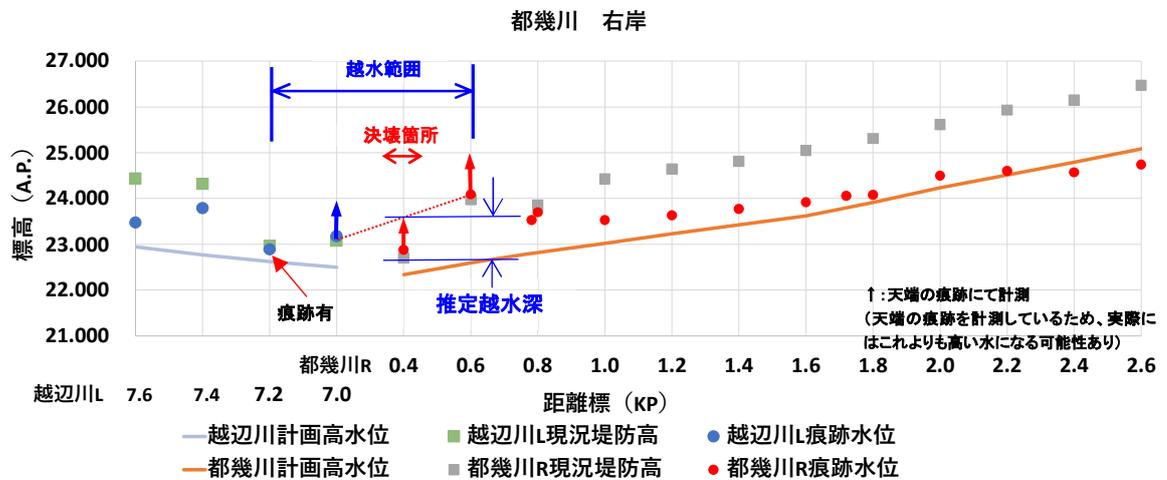
図 3.3.8 都幾川右岸 0.4k 付近の痕跡水位と現況堤防高

また、都幾川右岸 0.4k は天端の痕跡水位であり、それよりも高い水位の可能性があったことも考えられるため、越辺川左岸 7.0k と都幾川右岸 0.6k の痕跡水位から都幾川右岸 0.4k の痕跡水位を推定した結果と都幾川右岸 0.4k の定期縦横断測量結果の現況堤防高との差より、推定される越水深は最小でも約 90cm 以上と推定される。

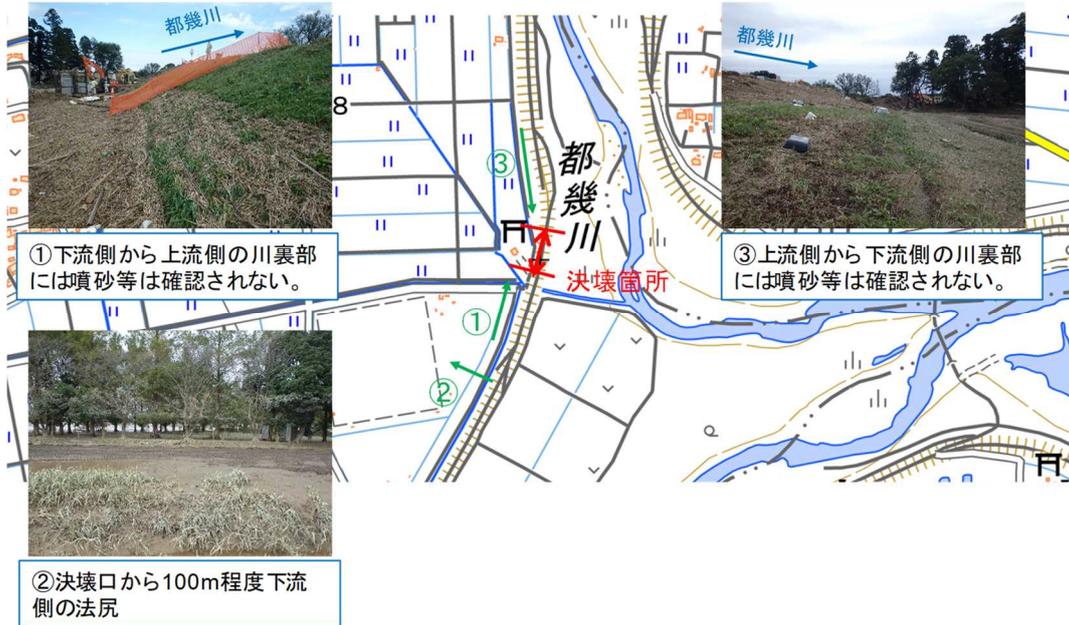
図 3.3.10 都幾川右岸 0.4k 付近の堤内地の状況 (2019/10/16 撮影)

都幾川右岸 0.4k 付近の目視による調査によると、噴砂等は確認されていない (①、③)。100m 程度下流側でも噴砂等は確認されない (②)。
