道路橋の補修・補強箇所における再劣化実態調査

(前) 国土交通省関東技術事務所 正会員 ○窪田 光作 (現在:(株)千代田コンサルタント)
国土交通省関東技術事務所 非会員 菊地 俊明 入江 健夫

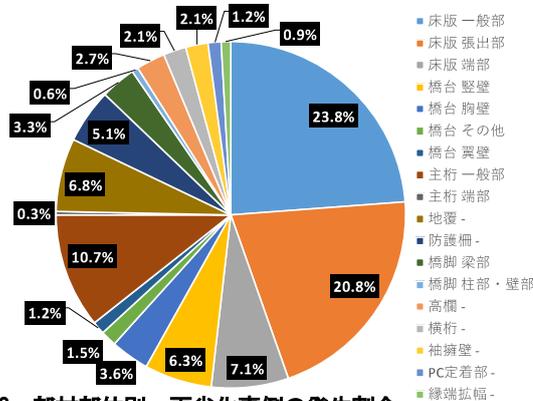
図2 部材部位別 再劣化事例の発生割合

図2に、部材部位別の再劣化事例の発生割合を示す。部材では、床版（鋼橋、PC橋、RC橋の計）が最も高く、次いで橋台、主桁が高い。床版の部位では一般部、橋台の部位では堅壁、主桁の部位では一般部が各々最も高い。

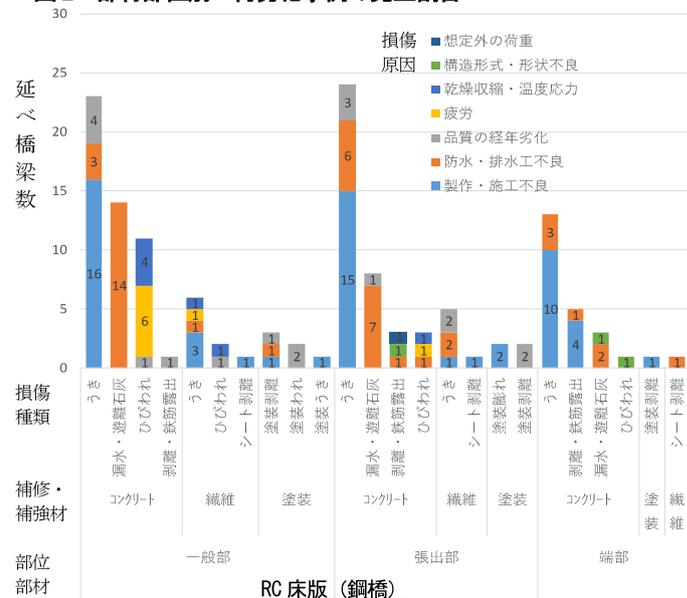
図3 部材部位-補修・補強材-損傷種類-損傷原因別 再劣化事例有り橋数

図3に、RC床版（鋼橋）の部材部位-補修・補強材-損傷種類-損傷原因別の再劣化事例有り橋梁数を示す。①再劣化は、補修・補強材（繊維、塗装）に比べコンクリート部材にかなり多く発生しており、損傷の種類はコンクリートの“うき”，漏水・遊離石灰，ひびわれ，剥離・

鉄筋露出であった。②コンクリート部材の損傷種類別の原因として，“うき”は製作・施工不良，漏水・遊離石灰は防水・排水工不良が最も多い。しかし、ひびわれや剥離・鉄筋露出は発生部位によって原因が異なった。①②は、繊維シート施工前に行うコンクリート部材の事前処理方法・精度，シートの性能等に起因する可能性もある。
