機械設備の履歴管理システム調査・分析

本調査は、国土交通省関東地方整備局が管理する河川及び道路における機械設備の効率的な維持管理に資する傾向管理手法を確立するために、維持管理データを電子化及び解析し、測定データに基づく傾向管理手法について検討するとともに、河川ポンプ設備の精密診断手法等の立案を目的とする。平成 29 年度は、河川系及び道路系全 16 施設の維持管理情報を電子化し、傾向管理の評価シート(案)を作成したうえで各施設について維持管理上の改善点を提案するとともに、過年度に実施してきた河川ポンプ設備の精密診断に関する技術要件を整理し、「河川ポンプ設備精密診断マニュアル(試行案)」をまとめた。

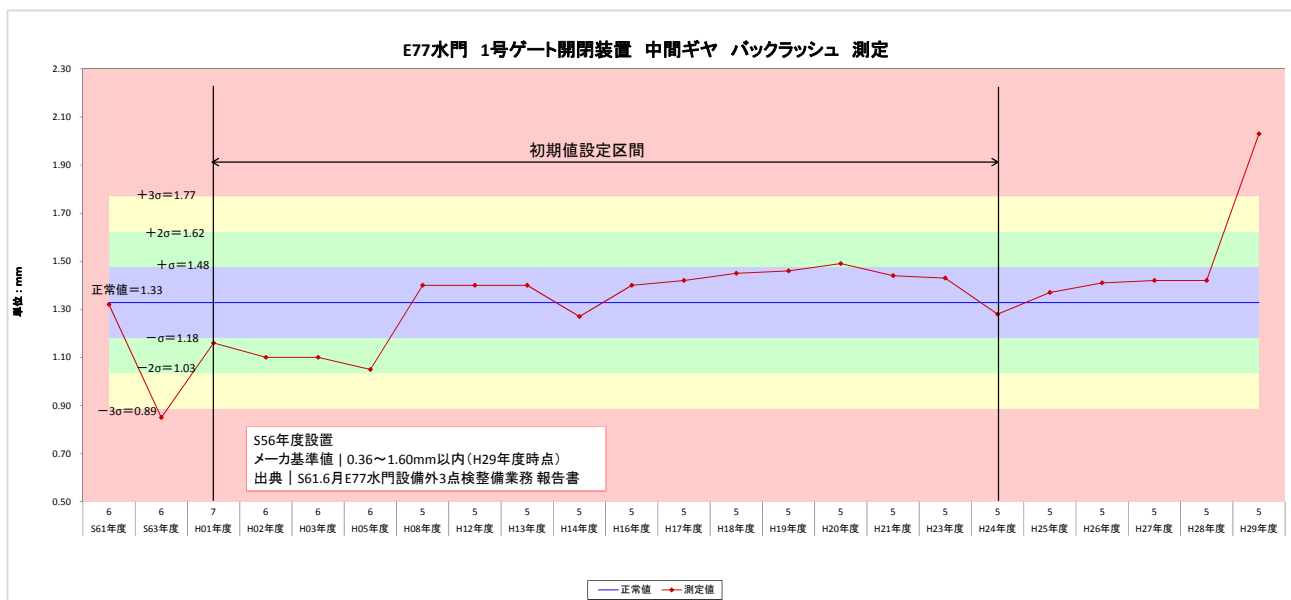
図-1 1号ゲート開閉装置 中間ギヤ（右岸）バックラッシの傾向管理グラフ

図-1に1号ゲート開閉装置中間ギヤ(右岸)バックラッシの測定値の推移を示す。平成29年5月の計測値の測定値が2.03mmとなっており、平成1年7月～平成24年5月を正常値期間と設定した場合に、予防保全値（ 3σ ）1.77mmを超える値であった。過去の報告書及び整備記録等を確認したところ、当該部品について更新及び分解整備の記録はなかった。

- (1) 過去の油膜切れ（潤滑不良）が原因と考えられる歯面の傷があり、目視確認できるほどの凹凸が発生している。
- (2) 毎年、年点検での計測は定点位置として扉体開度9.5mから0.3m下降させた時の歯面中心部分としていたが、本年は、計測者が例年の熟練者ではなかった（当時、熟練者は2号ゲート担当）ため、ゲート開度は例年とおりであったが、歯面中心位置から外れた位置にて計測してしまった可能性がある。
- (3) 歯面凹凸部の凹部分でのバックラッシ計測となり、鉛線が例年よりも厚くなってしまったものと考えられる。

- ・次回点検時は、目視による歯面の傷やゲート操作の異音・振動等の変化を継続的に確認し、推移観察を実施する。

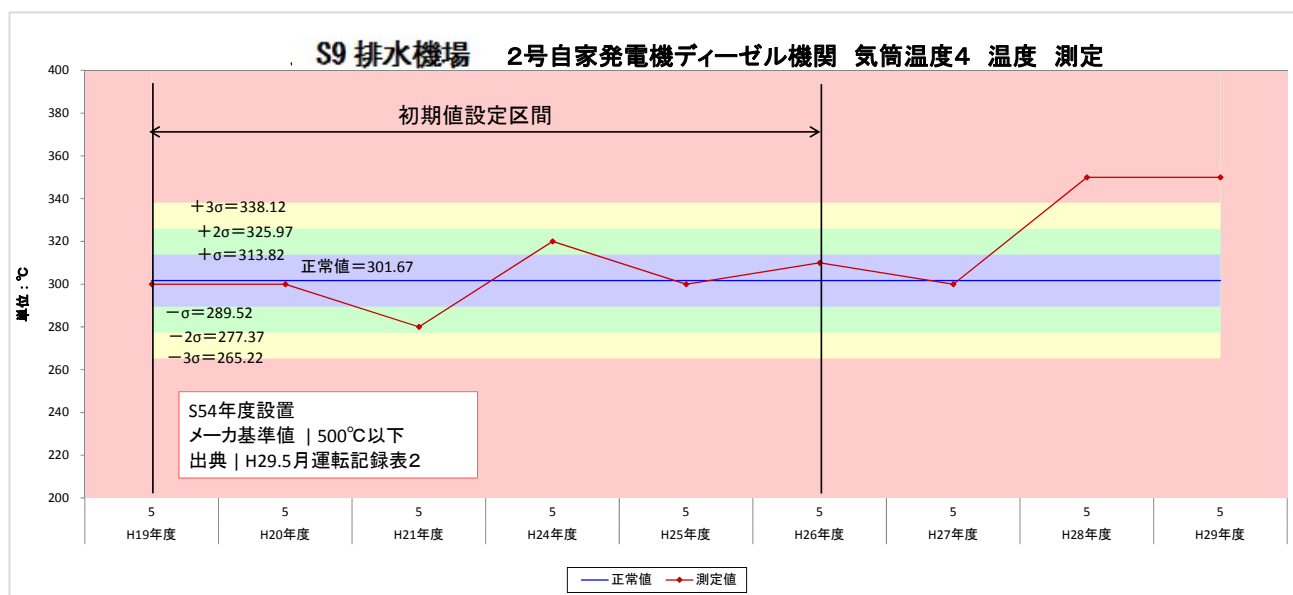
図-2 2号自家発電機気筒温度4の傾向管理グラフ

図-2に2号自家発電機気筒温度4の測定値の推移を示す。平成28年5月及び平成29年5月の計測値が 350°C となっており、平成19年5月～平成27年5月を正常値期間と設定した場合の予防保全値（ 3σ ） 338.12°C を超える値であった。

(1) 運転開始後概ね5～10分程度目安として計測作業を行っているが、計測順序（1号機（NO.1気筒）から始めるか、4号機（NO.6気筒）から始めるか等）を定めておらず、当該気筒温度の計測タイミングが一定でなかった可能性がある。

(2) 測定者が毎回同じではない可能性があり、計測方法等の違いにより測定値に差が生じていた可能性がある。

- ・次年度の年点検及び月点検の管理運転時に計測方法（時間・順番等）を統一するとともに、測定者が変更になっても踏襲できるよう周知徹底する。

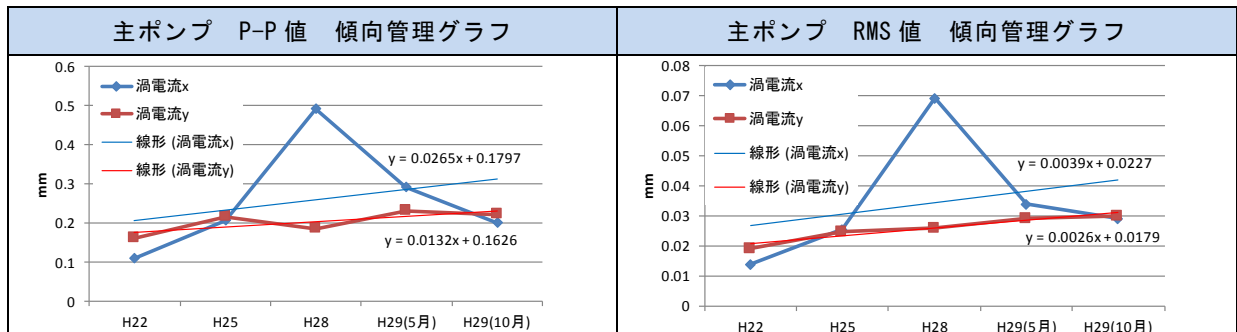
図-6 主ポンプ主軸振動の傾向管理グラフ

記録したデータを、振動解析ソフトにより解析した結果を図-6～7に示す。図-6はTJ4排水機場における主軸振動のP-P値及び変位の実効値（RMS値）についてH22年から今年度までの変化を示したグラフである。Xはポンプの吐出方向、Yはその水平直角方向の変位を示す。H28年度はH25年の計測データに比べ大きく増加しているが、その後H29年度の管理運転時においてはH25年の計測データから微増状態になっている。また、図-7は主軸振動の周波数解析結果である。回転数成分が突出しており、回転数の2倍及び整数倍の周波数も広く分布している。H28年の振幅増大については、運転条件の相違など現段階で確認できない要因もあるが、この計測値を除外してもTJ4排水機場の2号主ポンプは、主軸周りのアンバランスが進行している可能性があり、また、若干の芯ずれが発生している波形の特徴も示している。

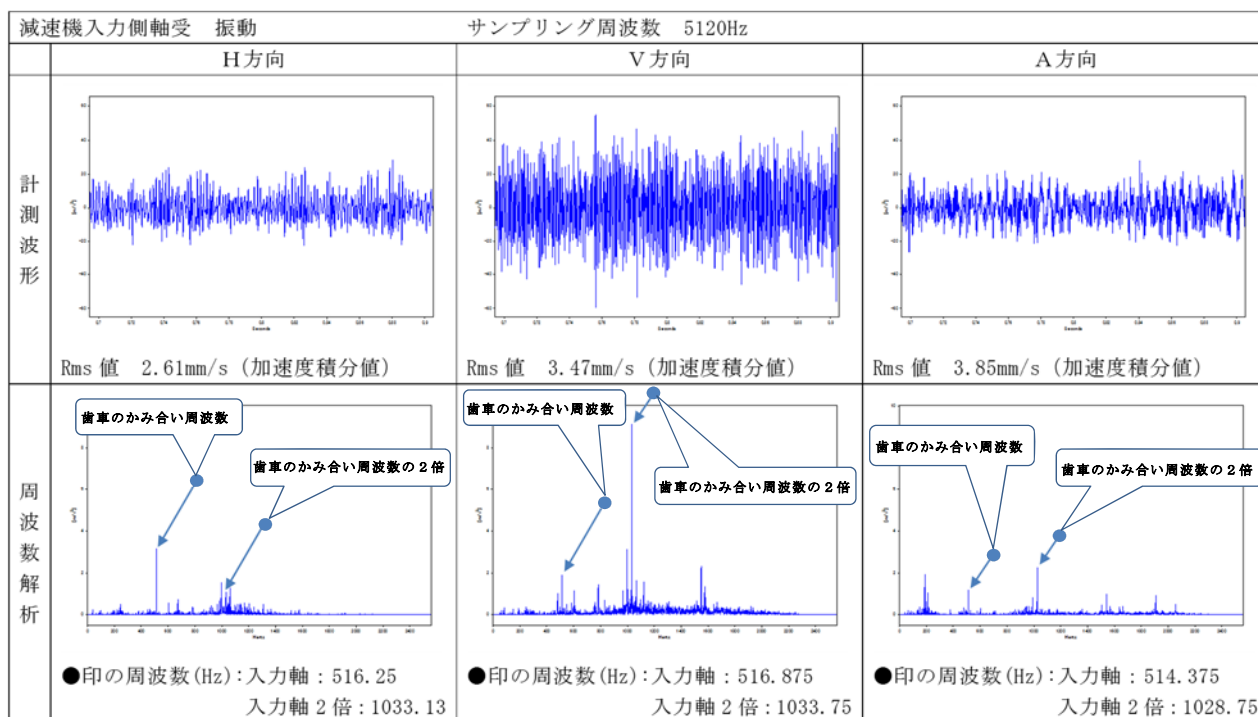
図-8 減速機の周波数解析結果

TJ4排水機場2号減速機を対象として、入力軸・中間軸・出力軸における振動加速度を波形記録機能のある加速度計により収録し、振動解析ソフトを用いて解析した。特徴的な事例として入力軸の解析結果を図-8に示す。TJ4排水機場の主ポンプ減速機は入力883kWであることから、ISO10816-1における区分ではクラスⅢに相当する。今回計測された波形の実効値はV方向（入力軸に対して鉛直上方向）が最も大きく3.47mm/sであるが、ISO10816-1におけるクラスⅢの絶対値評価においては、4.5mm/s以下であれば長時間運転が可能な領域とされており、絶対値評価において問題はない。ただし、波形からは、理論値とは若干の差があるが、歯車の噛み合いによると思われる周波数（515Hz前後）が見られた。特に噛み合い周波数の2倍（1030Hz前後）も見られることから、今後の傾向に注意すべきである。

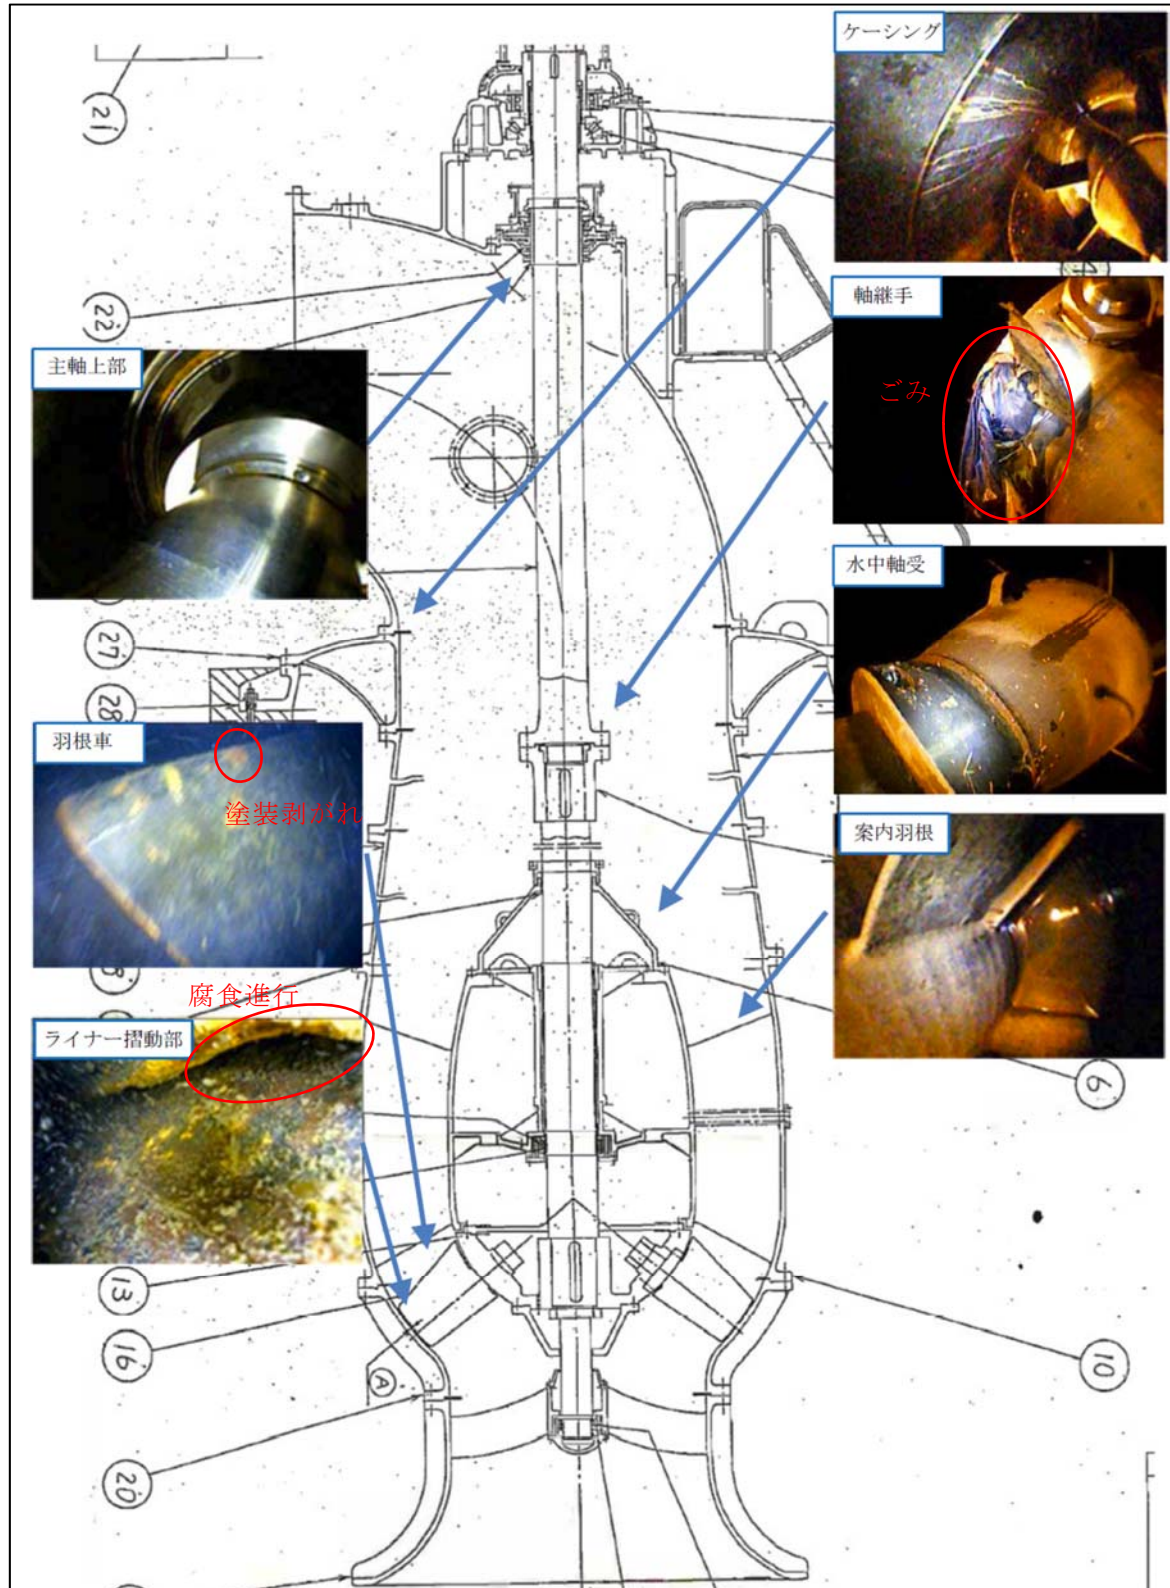
図-9 主ポンプの工業用内視鏡撮影結果

映像から、羽根車とライナーが近接した部分に腐食の進行が認められ、一部塗装剥がれも確認された。予防保全の観点からは、羽根車を継続して使用できるように計画的に分解整備を検討することが望ましい段階であると考えられる。また、主軸については、傷や著しい腐食は確認されなかったが、ごみの付着や汚れなどを映像で確認することができた。

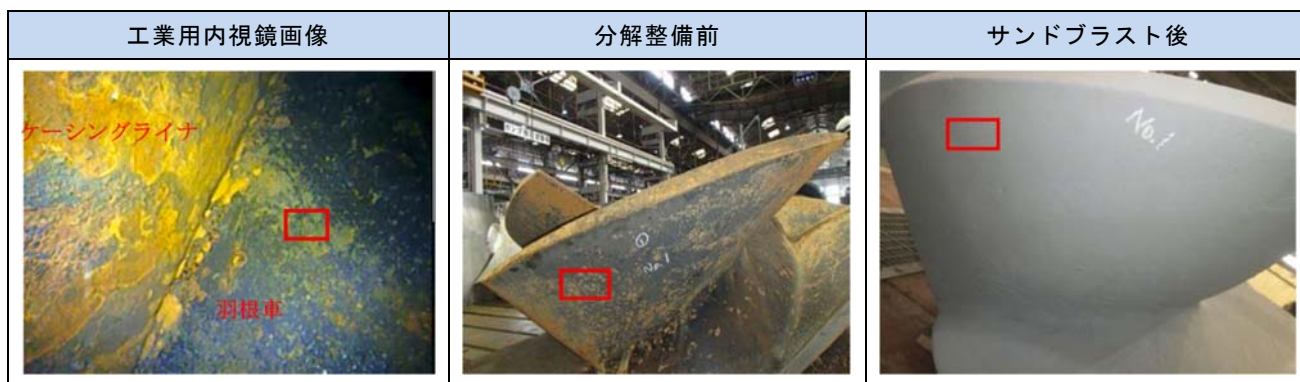
図-10 工業用内視鏡撮影と工場整備時の照合（腐食がなかった事例）

工業用内視鏡撮影では、昨年度の試行において図-10 のように羽根車に付着した汚れが羽根車の腐食に見え、実際に分解した段階では大きな腐食がなかった事例がある。今回の精密診断では、図-11 に示す清掃用具を使用して、汚れの撤去を試みた。図-12 から図-14 において腐食のように見えている箇所が清掃によって消失したため、これは汚れであったと判断できる。

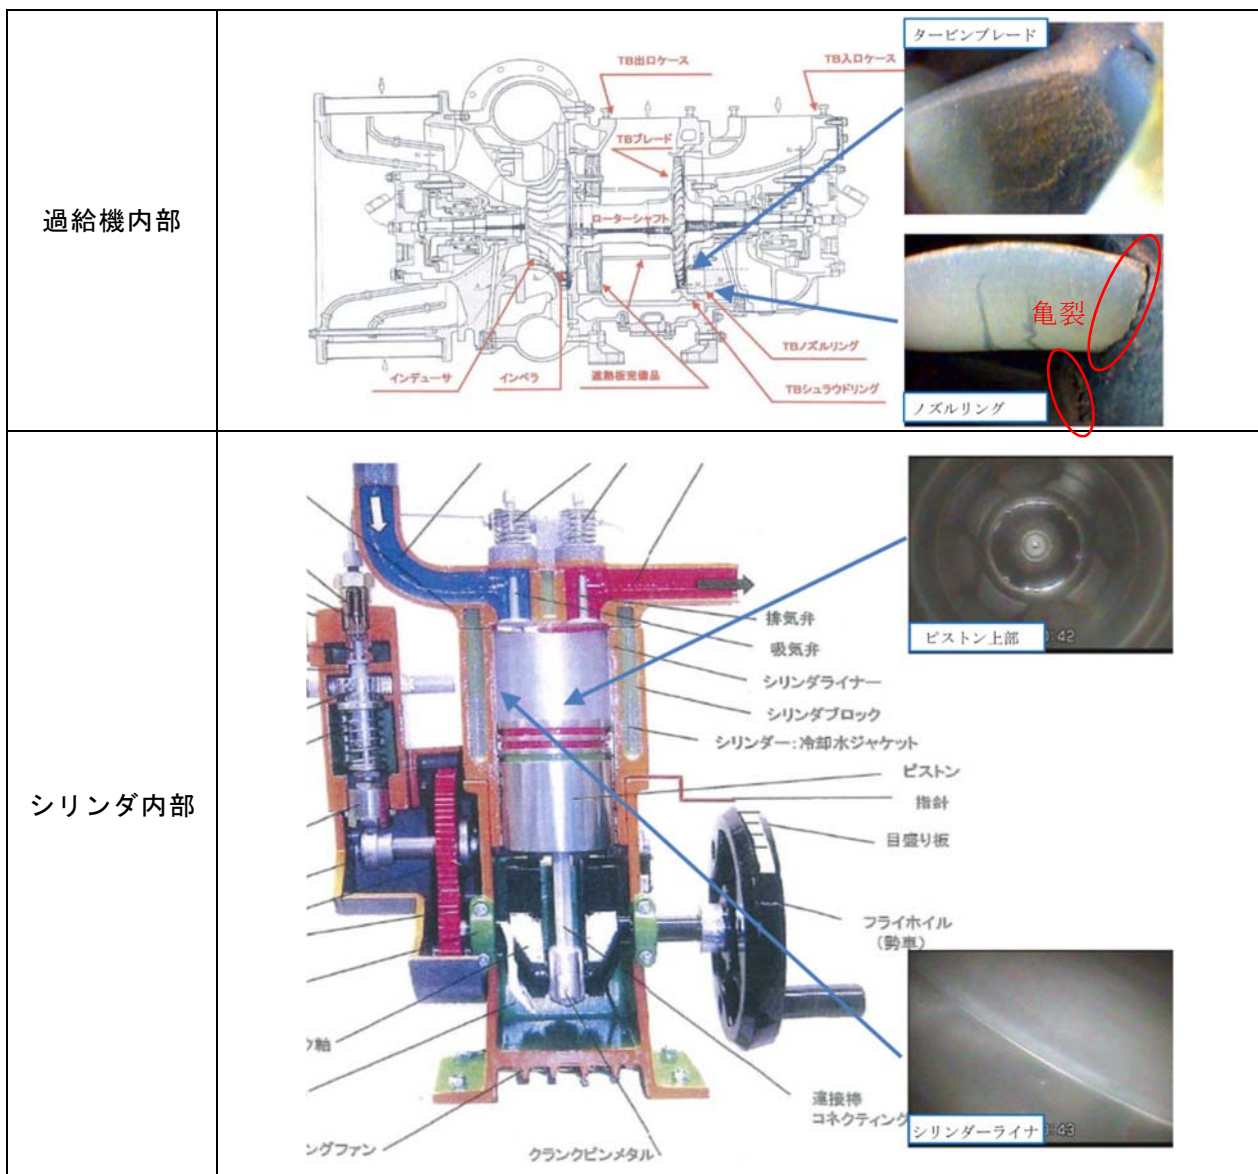
図-15 主原動機の工業用内視鏡撮影結果

ピストン上部については、上部全体を工業用内視鏡撮影で撮影した結果、異常が無く、分解整備でも異常は見られなかった。また、シリンダライナーについては、工業用内視鏡で異常をとらえることはできなかったが、分解整備でメッキ剥がれが確認された。今回、メッキ剥がれは非摺動部に発生していたが、工業用内視鏡撮影では、摺動部を重点的に確認していたため、確認できなかったと考える。また、工業用内視鏡の撮影範囲は限られており、ライナー全体の撮影が困難であったことも要因として考えられる。

一方、タービンブレードについては、工業用内視鏡撮影で、異常が確認されず、分解整備でも同様の結果であった。ノズルリングに関しては、工業用内視鏡で亀裂を確認し、分解整備でも、著しい劣化が確認された。したがって、過給機内部の撮影に関しては、妥当な評価であったと考えられる。

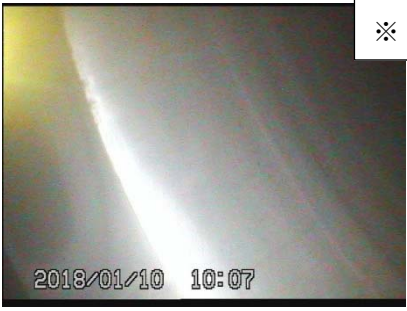
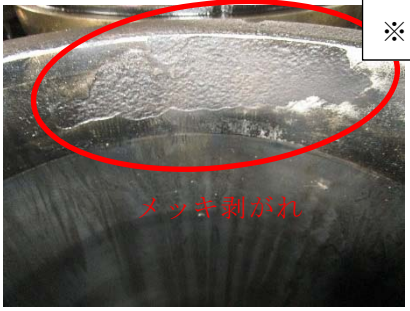
シリンダライナ (No. 3)

部品名	工業用内視鏡撮影・評価	分解整備結果	結果の相違
ピストン	目立った劣化は確認されず。	異常なし。清掃後に再利用。	なし
シリンダライナ	目立った劣化は確認されず。	メッキ剥がれを確認。部品交換。	あり
タービブレード	目立った劣化は確認されず。	異常なし。清掃後に再利用。	なし
ノズルリング	著しい腐食が確認された。	著しい劣化を確認。部品交換。	なし

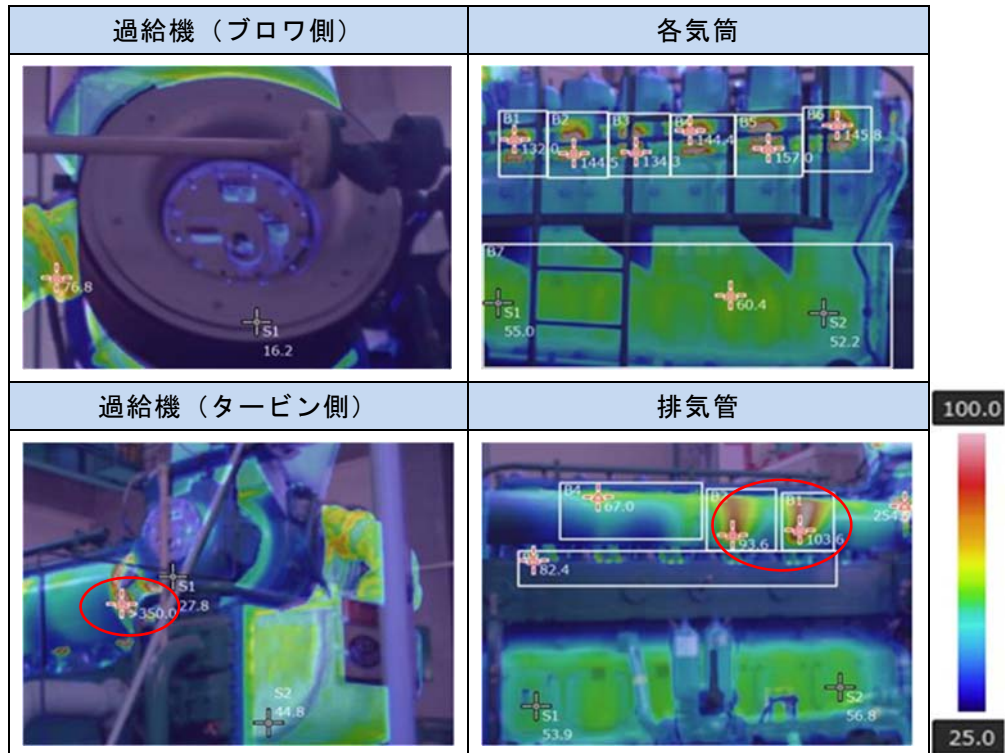
図-17 主原動機の赤外線サーモグラフィによる撮影結果（TJ4 排水機場）

TJ4 排水機場 2 号主原動機の過給機及び各気筒に関して、図-17 に示すとおり異常高温は確認されなかったが、排気管の一部に異常高温が確認されたため、ガス漏れもしくは断熱材の劣化が考えられる。一方、TK3 排水機場 1, 2 号主原動機に関しては、図-18 に示すとおり、異常高温は確認されなかった。

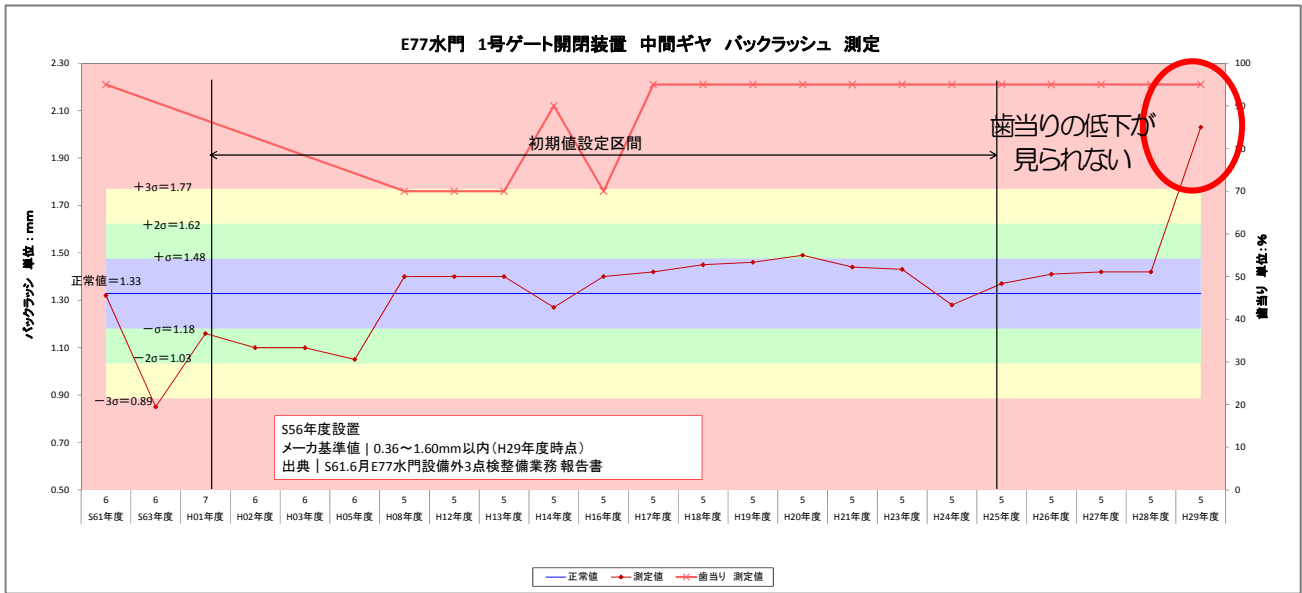
図-19 1号ゲート中間ギヤ（右岸）バックラッシュと歯当り測定の傾向管理グラフ

H29年度5月のバックラッシの測定値が上昇しているが、歯当りの測定値に大きな変化は見られない。バックラッシと歯当りが相関する理由は、バックラッシはギヤの噛み合う隙間であり、それが増加すると歯当りが低下するためと考えられるため、中間ギヤの不調であればバックラッシだけでなく、歯当りにも変化が現れる可能性があるが今回の傾向管理では、中間ギヤバックラッシと歯当りの相関関係は見られなかった。

4. 1. 1項に示したとおり、測定箇所や測定者の熟練度によって測定値が異なっていた可能性がある。また、歯当たりの計測は、計測者の判断による定性的要因も影響する。高速回転系の減速機では、噛み合う2つの歯車の回転軸に偏心があると、精密診断による周波数領域波形に特徴が現れる可能性がある。ゲート設備のドラムギヤ部は非常に低速で回転しているので、精密診断（振動解析）の有効性は未評価であるが、計測位置によってバックラッシ量が増加するのであれば今後の計測において複数箇所計測する等の対応を検討し、今後もこのような測定値の変化を認めた場合については、精密診断（振動解析）を試みたうえで、歯面の目視状況・歯当たりと合わせ健全度の評価していく必要がある。

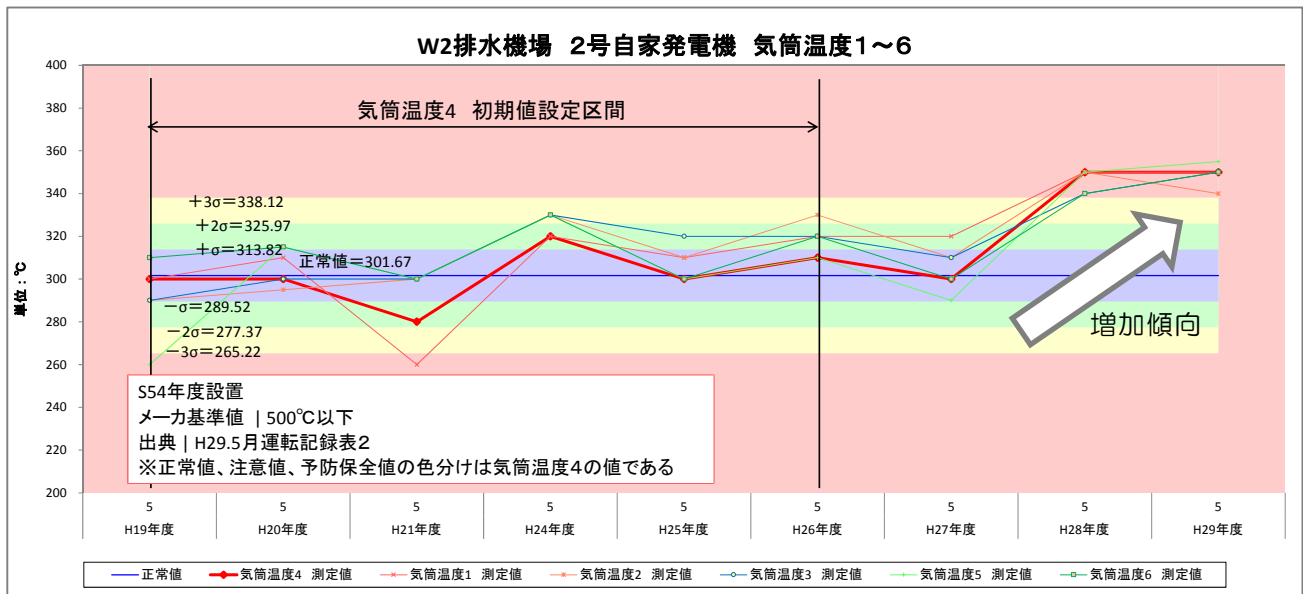
図-20 2号自家発の気筒温度1~6の傾向管理グラフ

H28年度5月から気筒温度4の測定値が上昇しており、予防保全値を超過している。他の気筒の温度については、予防保全値等は超過していないが、傾向としては、気筒温度4と同様に上昇傾向が認められる。

本事例では、気筒温度4に併せて全体的に上昇傾向を示しているので、シリンダライナなど内部部品の劣化や排気温度の上昇につながる過給機の不具合について、内視鏡撮影あるいは部分分解による異常箇所の特定を行うことが必要であると考察する。

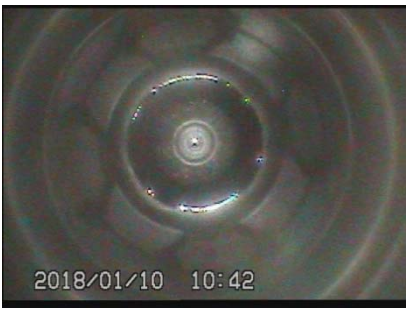
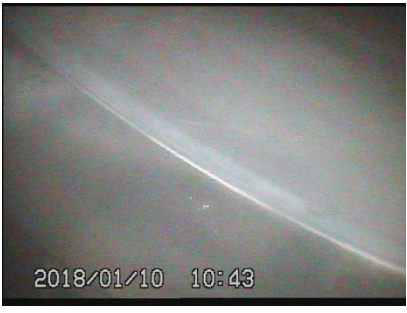
図-21 使用機器の違い

また、内視鏡撮影においては内視鏡の基本的な仕様が同じでも、それには現れない実用上の性能の差異があるのが実態である。主原動機シリンダヘッド内部の撮影に関しては、外部からの光が遮断されており内視鏡先端のLEDライトだけで撮影箇所を照らすことから、シリンダライナ表面に油が付着しているという条件下では図-21に示すように、使用機器によって撮影の結果が大きく左右されることが分かった。ただ、4.3.4項に示したとおり、シリンダライナの部分的な劣化については、いずれの撮影においても識別できないケースがあることも事実である。
