関東地方整備局管内 工事事故事例 【令和2年度 4月期】

関東地方整備局
企画部 技術調査課

【事故事例①】 掘削作業中に既設側溝の側壁が落下し作業員が負傷

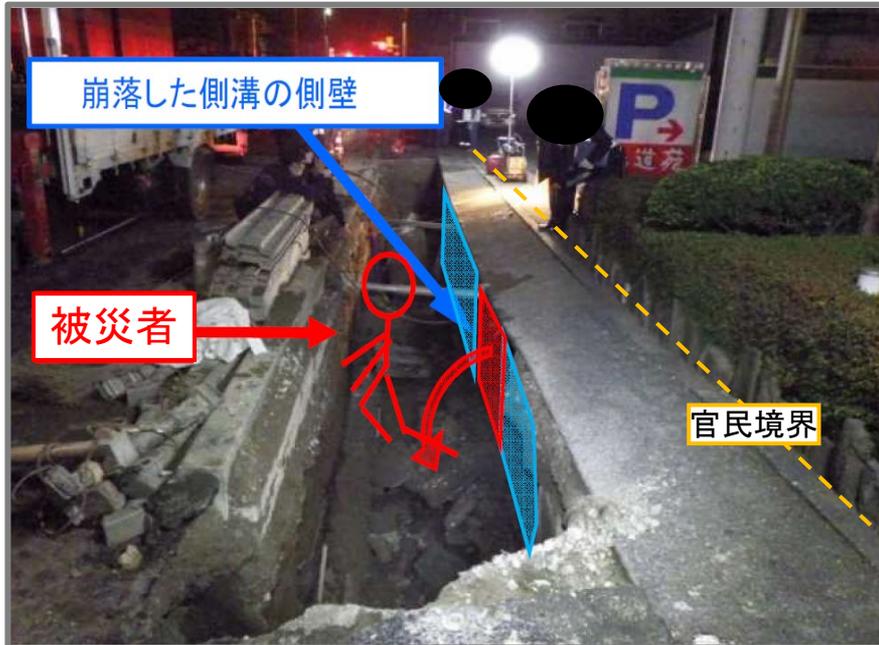
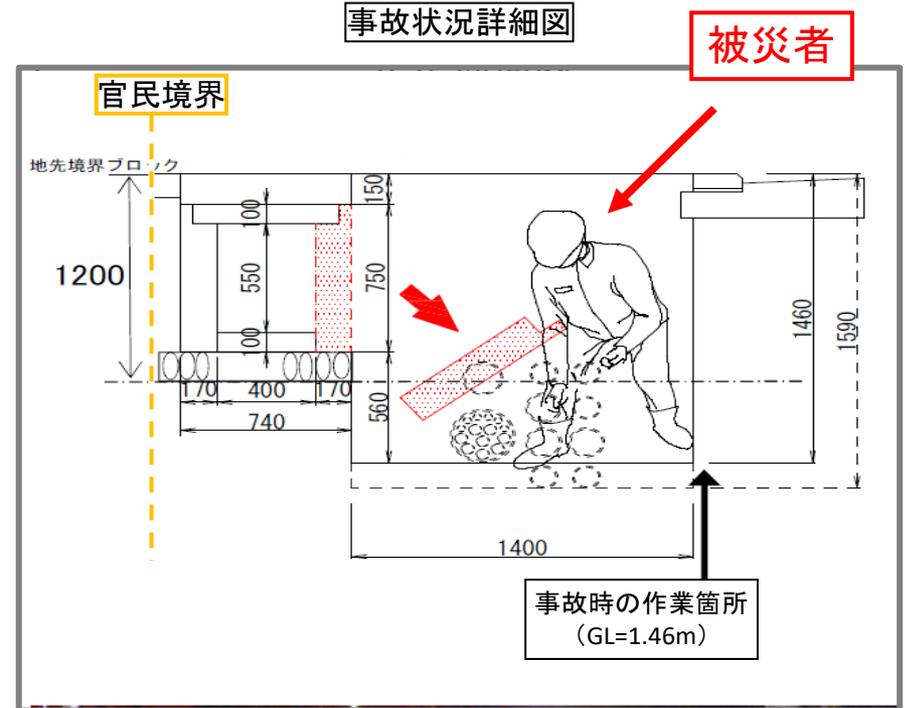
事故状況図

- 被災者は堀山内において、管路工施工に伴う基面整正及び土留め準備作業を行っていたところ、官民境界側にあった既設の現場打ち側溝（無筋コンクリート）の側壁が崩落し、被災者の下半身に落下し負傷した。

➤ 既設構造物の調査・確認・検討の不足

既設側溝の現地調査が不足していた。また、既設構造物が近接する場合の周囲の地盤のゆるみ、沈下、埋設物の補強、移設等の施工検討が無かった。

➤ 作業手順書における掘削・土留め作業の記載不足

既設側溝等の構造物がある場合の作業手順について、掘削・土留め作業手順書に記載が無かった。

➤ 思い込みによる作業

既設側溝の状態は前日までの施工実績から構造物や地盤が安定している状態であったことや、既設側溝の側壁と底板が一体化していることについて思い込みで作業していた。

➤ 既設構造物の調査・確認・影響検討の実施

現地の再調査を行い、調査が不可能な構造物を含め既設近接構造物が存在する箇所の保安措置について検討する。既設構造物付近における施工方法や現場施工時に変更が生じた場合は施工検討を実施する。

➤ 施工計画書における掘削・土留め作業の追記・点検の実施

土留め等の保安対策の設置基準・方法を施工計画書に追記する。

➤ 近接構造物への対策を含めた土留め等についての作業手順書への追記

既存側溝等の近接構造物がある場合の、土留め等保安措置を行う際の掘削深さや手順を明確にし、作業手順書を追記する。

➤ 思い込みによる作業への対策

『地山の掘削・土留め支保工作業主任者』を1名増員し、2名体制で地山の監視を行う。

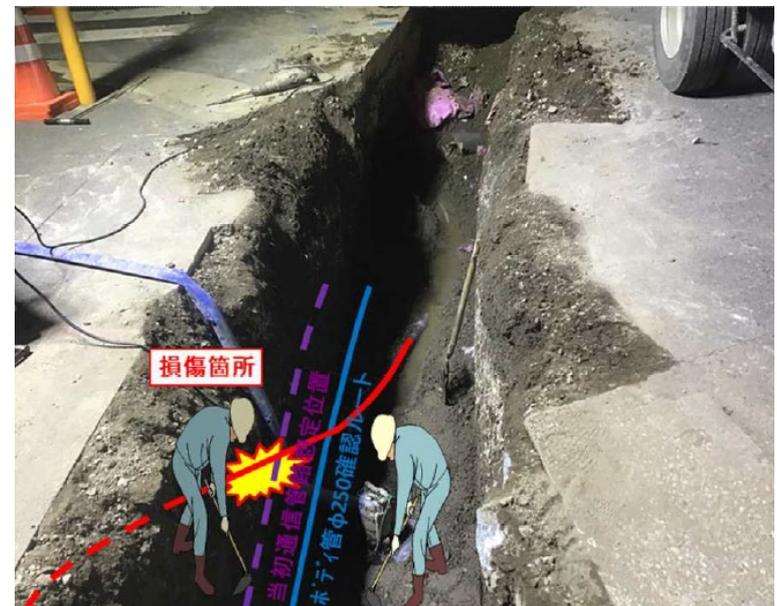
事故状況詳細図

- ・ 電線共同溝工事において、信号管路の布設作業に伴う掘削作業中、手掘りの残土をダンプトラックに積込むため、刃先監視員がバックホウ運転手に対して指示し、残土を除去する際にバックホウのバケットが深く入り既設電線共同溝の通信管路（50PV 1条）及び管路内の光ケーブル（100C）を切断した。

➤ 刃先監視員の目測の誤り

刃先監視員がバックホウ運転手に残土の積込みを指示した際に、刃先監視員が目測を誤ったことから、バックホウのバケットが深く入りすぎた。

➤ 思い込みによる作業

受注者は、埋設図及び現地の配管位置を確認し、路面マーキングを行い、朝礼時及び現場にて現地KYを行っていたが、切断箇所手前まで堀山に当該管路が出てこなかったため、当該管路が掘削地山より民地側に配管されていると思い込んで作業をしていた。

➤ 深堀の防止(軽量鋼矢板の設置)

- ・掘削堀山内の管上30cmの位置に軽量鋼矢板を敷く。深さの位置が明確となり、刃先監視員がより正確に指示することができるとともに、バックホウ運転手からも深さの目印となって刃先を入れる深さが明確になる。
- ・バックホウ運転手のミスで刃先を深く入れる操作をしてしまった場合でも、刃先が下方に挿入できないよう防護となる。

➤ 思い込みによる作業への対策

- ・受注者は、事前の調査において堀山に入っている予定の埋設物が出てこなかった場合は、掘削の一時中断を指示し、探針棒で50cmの範囲を探查し現物を確認する。

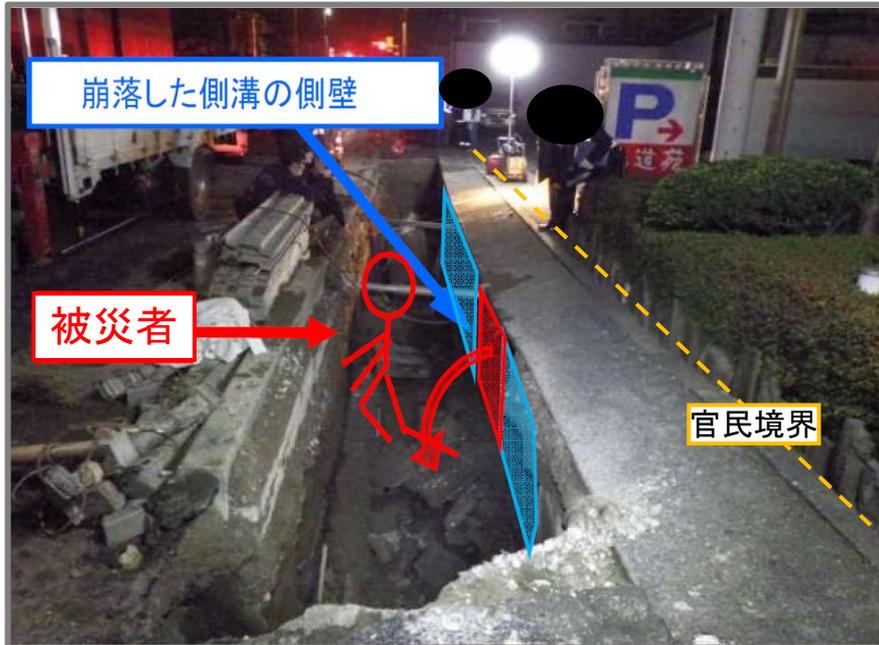
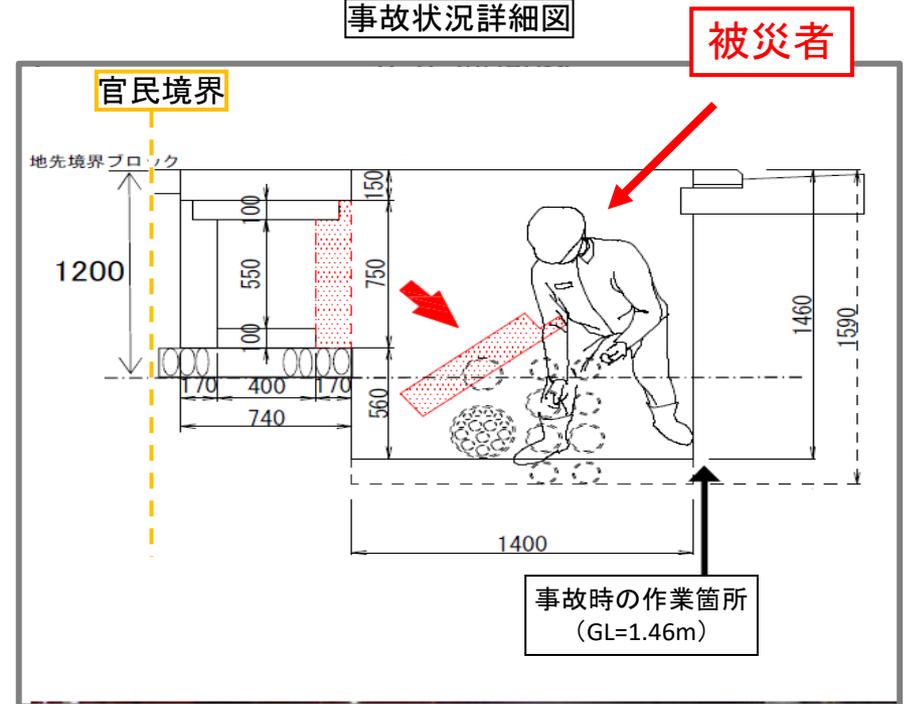
事故状況図

- 被災者は堀山内において、管路工施工に伴う基面整正及び土留め準備作業を行っていたところ、官民境界側にあった既設の現場打ち側溝（無筋コンクリート）の側壁が崩落し、被災者の下半身に落下し負傷した。

➤ 既設構造物の調査・確認・検討の不足

既設側溝の現地調査が不足していた。また、既設構造物が近接する場合の周囲の地盤のゆるみ、沈下、埋設物の補強、移設等の施工検討が無かった。

➤ 作業手順書における掘削・土留め作業の記載不足

既設側溝等の構造物がある場合の作業手順について、掘削・土留め作業手順書に記載が無かった。

➤ 思い込みによる作業

既設側溝の状態は前日までの施工実績から構造物や地盤が安定している状態であったことや、既設側溝の側壁と底板が一体化していることについて思い込みで作業していた。

➤ 既設構造物の調査・確認・影響検討の実施

現地の再調査を行い、調査が不可能な構造物を含め既設近接構造物が存在する箇所の保安措置について検討する。既設構造物付近における施工方法や現場施工時に変更が生じた場合は施工検討を実施する。

➤ 施工計画書における掘削・土留め作業の追記・点検の実施

土留め等の保安対策の設置基準・方法を施工計画書に追記する。

➤ 近接構造物への対策を含めた土留め等についての作業手順書への追記

既存側溝等の近接構造物がある場合の、土留め等保安措置を行う際の掘削深さや手順を明確にし、作業手順書を追記する。

➤ 思い込みによる作業への対策

『地山の掘削・土留め支保工作業主任者』を1名増員し、2名体制で地山の監視を行う。

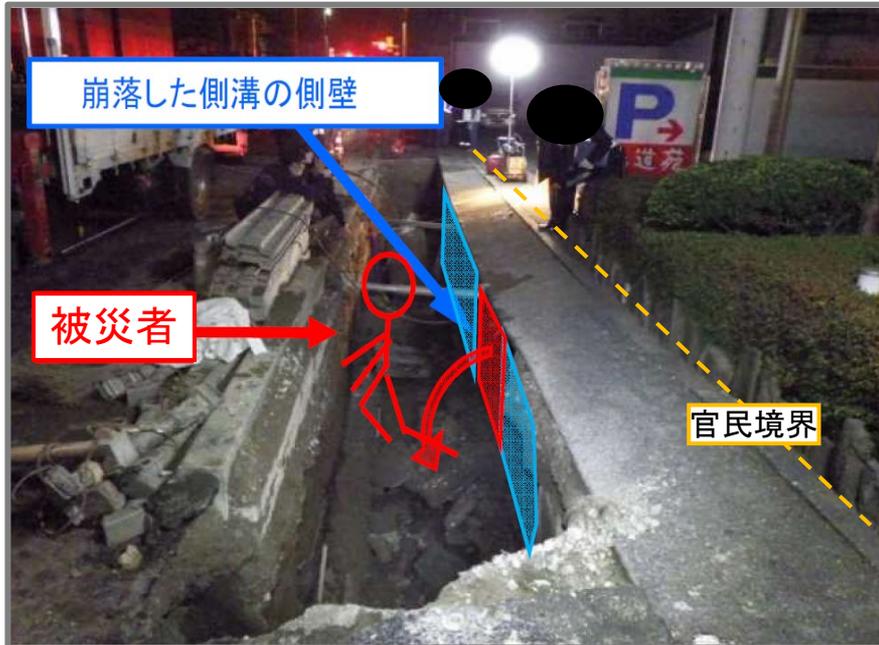
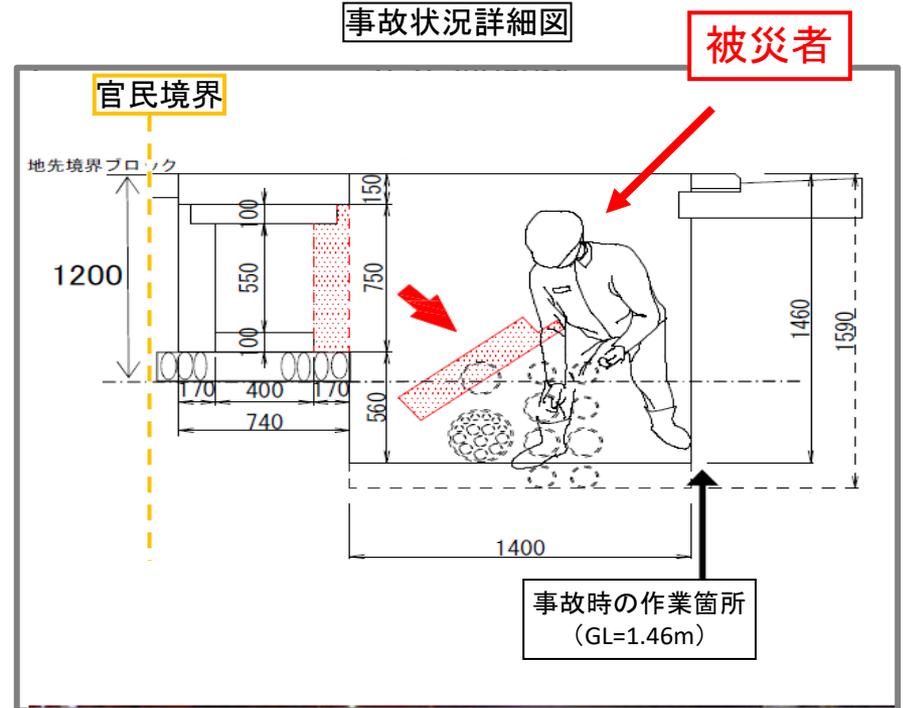
事故状況図

- 被災者は堀山内において、管路工施工に伴う基面整正及び土留め準備作業を行っていたところ、官民境界側にあった既設の現場打ち側溝（無筋コンクリート）の側壁が崩落し、被災者の下半身に落下し負傷した。

➤ 既設構造物の調査・確認・検討の不足

既設側溝の現地調査が不足していた。また、既設構造物が近接する場合の周囲の地盤のゆるみ、沈下、埋設物の補強、移設等の施工検討が無かった。

➤ 作業手順書における掘削・土留め作業の記載不足

既設側溝等の構造物がある場合の作業手順について、掘削・土留め作業手順書に記載が無かった。

➤ 思い込みによる作業

既設側溝の状態は前日までの施工実績から構造物や地盤が安定している状態であったことや、既設側溝の側壁と底板が一体化していることについて思い込みで作業していた。

➤ 既設構造物の調査・確認・影響検討の実施

現地の再調査を行い、調査が不可能な構造物を含め既設近接構造物が存在する箇所の保安措置について検討する。既設構造物付近における施工方法や現場施工時に変更が生じた場合は施工検討を実施する。

➤ 施工計画書における掘削・土留め作業の追記・点検の実施

土留め等の保安対策の設置基準・方法を施工計画書に追記する。

➤ 近接構造物への対策を含めた土留め等についての作業手順書への追記

既存側溝等の近接構造物がある場合の、土留め等保安措置を行う際の掘削深さや手順を明確にし、作業手順書を追記する。

➤ 思い込みによる作業への対策

『地山の掘削・土留め支保工作業主任者』を1名増員し、2名体制で地山の監視を行う。

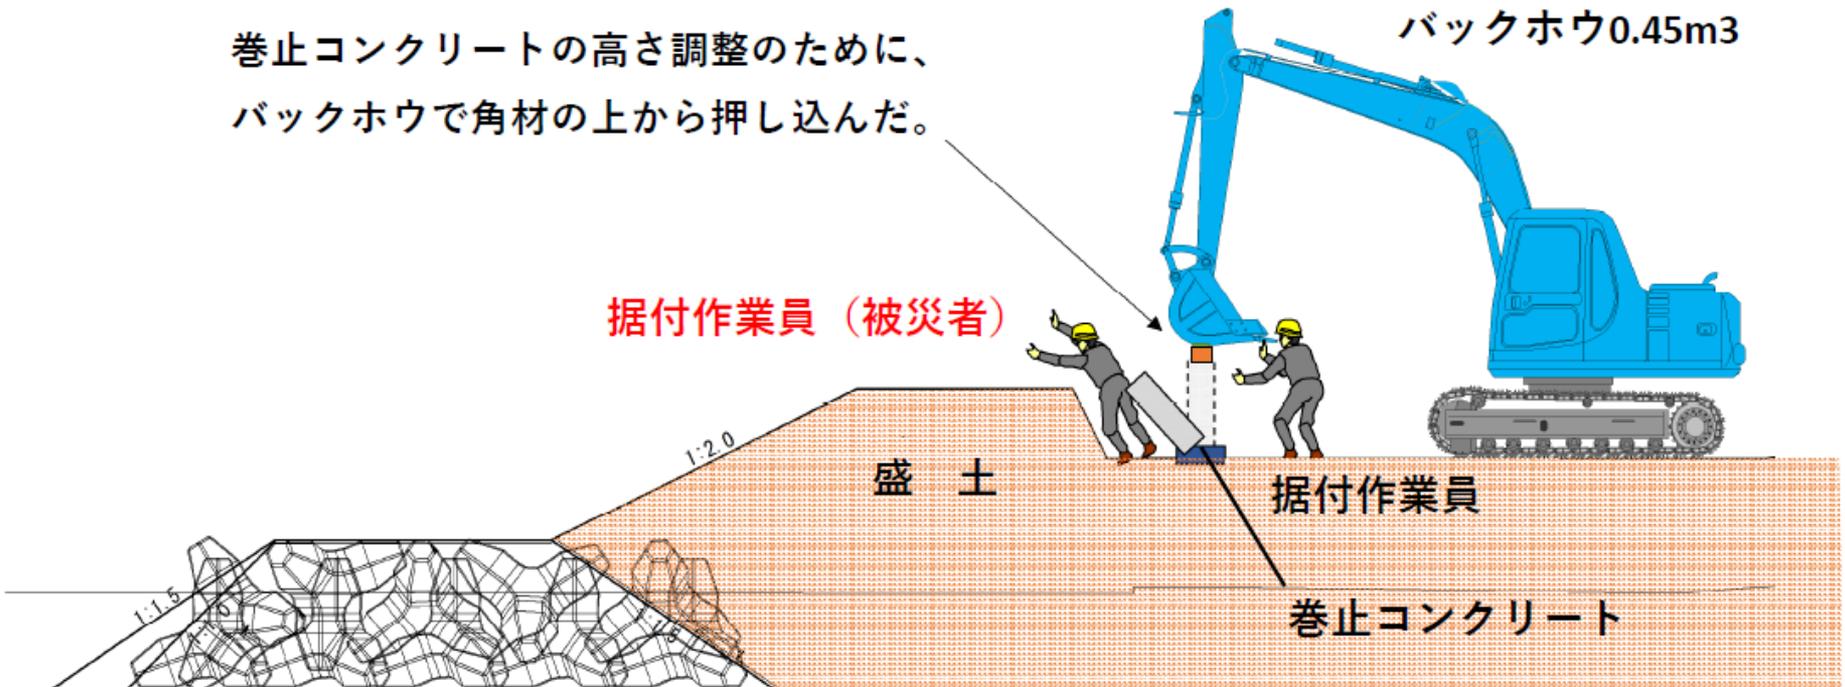
- ・ 巻止コンクリートの据え付け作業を行っていた際に、隣の設置済み巻止コンクリートより高さが数ミリ高かったため、上面の高さが合う様にバックホウで押し込んだところ、巻止コンクリートが盛土側に倒れ、据付作業員1名が巻止コンクリートに挟まれた事故。

巻止コンクリートの高さ調整のために、バックホウで角材の上から押し込んだ。

➤ 作業手順書と違う手順で施工

受注者は朝礼時に、作業手順の確認をして作業を行うよう全作業員に指示をしていたが、下請けは、作業手順書、作業計画書とは違う手順で施工を行った。

➤ 巻止コンクリートの品質誤差による微調整手順を定めていなかった

巻止コンクリートは工場で作られた二次製品であるが、製品の品質誤差による設置後のズレの微調整手順を定めていなかった。

➤ 作業手順の徹底

作業手順や施工方法が変更となる場合は必ず下請けから元請けに相談・報告して元請けの指示を仰ぐように指示した上で、作業員全員に作業手順書、作業計画書を周知する。

➤ 微調整方法を定めておく

巻止コンクリートの高さが合わない場合は、据付をやり直す。その際、巻止コンクリートは横に仮置きし、吊りワイヤーは掛けたままとする。
