# 関東地方整備局管内 工事事故事例 【令和2年度 4月期】

関東地方整備局  
企画部 技術調査課

## 【事事故例①】 掘削作業中に既設側溝の側壁が落下し作業員が負傷

工事種別	アスファルト舗装工事	事故発生日	令和2年4月21日	気象条件	晴れ
------	------------	-------	-----------	------	----

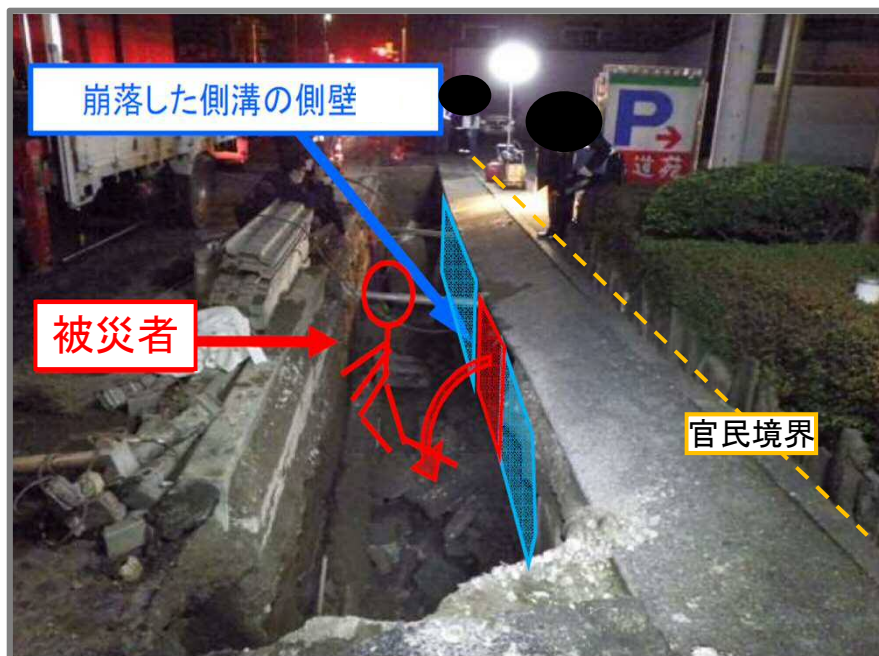
事故状況図

- 被災者は堀山内において、管路工施工に伴う基面整正及び土留め準備作業を行っていたところ、官民境界側にあった既設の現場打ち側溝（無筋コンクリート）の側壁が崩落し、被災者の下半身に落下し負傷した。

既設側溝の現地調査が不足していた。また、既設構造物が近接する場合の周囲の地盤のゆるみ、沈下、埋設物の補強、移設等の施工検討が無かった。

既設側溝等の構造物がある場合の作業手順について、掘削・土留め作業手順書に記載が無かった。

既設側溝の状態は前日までの施工実績から構造物や地盤が安定している状態であったことや、既設側溝の側壁と底板が一体化していることについて思い込みで作業していた。

現地の再調査を行い、調査が不可能な構造物を含め既設近接構造物が存在する箇所の保安措置について検討する。既設構造物付近における施工方法や現場施工時に変更が生じた場合は施工検討を実施する。

土留め等の保安対策の設置基準・方法を施工計画書に追記する。

既存側溝等の近接構造物がある場合の、土留め等保安措置を行う際の掘削深さや手順を明確にし、作業手順書を追記する。

『地山の掘削・土留め支保工作業主任者』を1名増員し、2名体制で地山の監視を行う。
