# 関東地方整備局管内 工事事故事例 【令和元年度 12月期】

## 【事故事例①】 伐採作業中に用地境界外からのかかり木が倒れ作業員に直撃し死亡

工事種別	一般土木工事	事故発生日	令和元年12月18日	気象条件	晴れ
------	--------	-------	------------	------	----

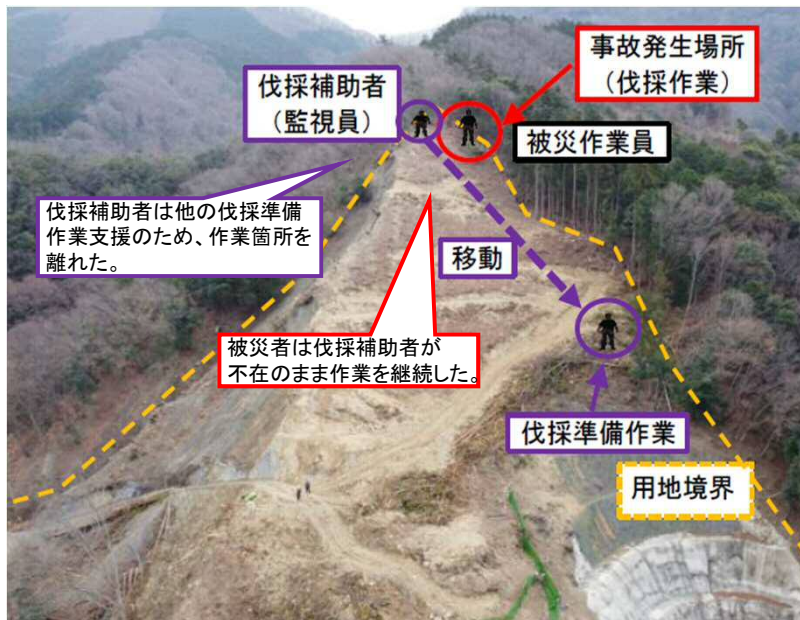
事故発生状況

- ・ 被災者はチェーンソーを使用し伐採作業を行っていたところ、用地境界外からのかかり木（伐採した木とは別の木）が倒れ、被災者に直撃し、倒れてきた木と地面の間に挟まり死亡した。
- ・ 作業途中で伐採補助者（監視員）は、他の伐採準備作業支援のため配置場所を移動しており、被災者一人の状態での伐採作業を行っていた。

伐採作業前において、用地境界外周辺の立木状況やかかり木の有無等、事前の調査や確認作業が不足していた。

伐採作業者と伐採補助者（監視員）を配置し伐採作業を行っていたが、事故時の作業では他の作業準備の支援を行うため監視員が現地を離れることになったが、互いの意思疎通が不十分となり、監視員が不在のまま、伐採作業を継続したため単独作業となっていた。また、作業手順書がかかり木の処理作業に対して、不明確であった。

伐採作業当日の作業開始前に元請職員と伐採作業従事者全員で、チェックリストを用いて現地確認を行う。職長が作業順序、人員配置を決定し単独作業とならないよう全員に周知する。また、用地境界外において、倒木や腐朽枝落下等の周辺状況の確認を元請職員、職長および伐採従事者にて行う。

伐採作業中は必ず監視員を配置し、伐採作業員の上空及び周辺の安全確認を行う。異常を発見した場合は監視員がホイッスルにて伐採作業員に知らせ、安全な場所へ退避させる。
