# 参考\_事故危険区間の効果検証 対策効果未発現箇所

## 【総合評価】対策効果未発現箇所

### 【H26対策効果未発現箇所】

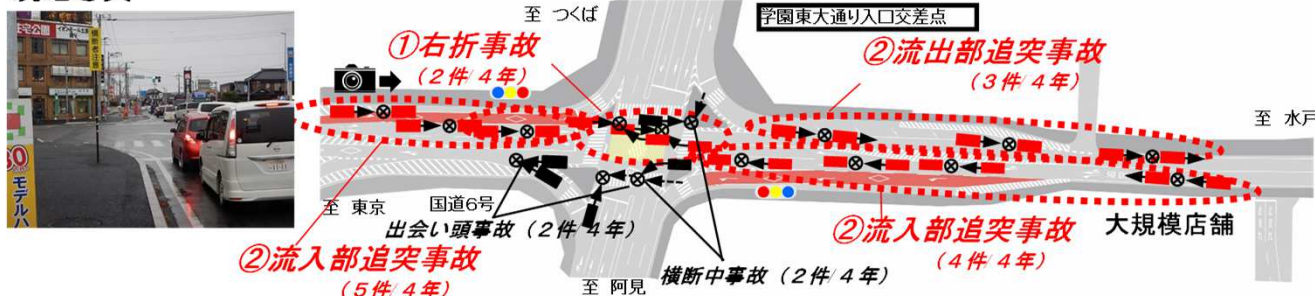
## 現地写真

- ①【着目事故】交差点内で、国道6号の右折車と対向直進車の右折事故が発生
- ②【着目事故】交差点手前、通過後に追突事故が発生

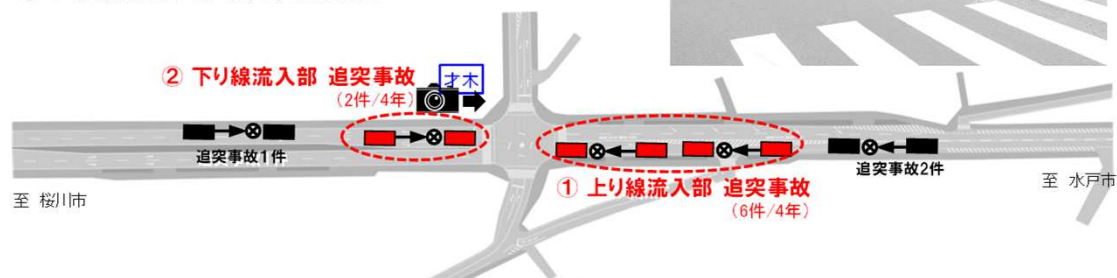
【着目事故】  
① 上り線流入部で、追突事故が発生  
② 下り線流入部で、追突事故が発生

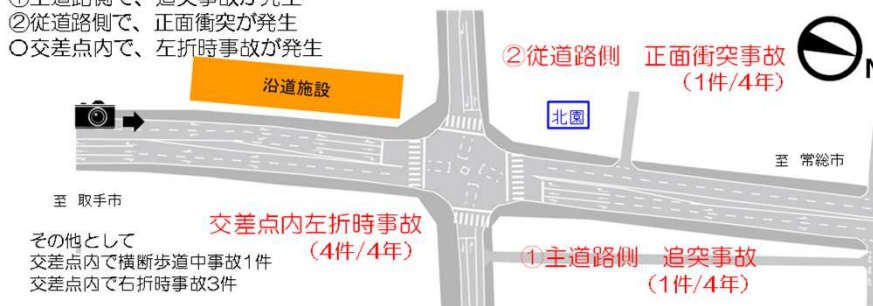
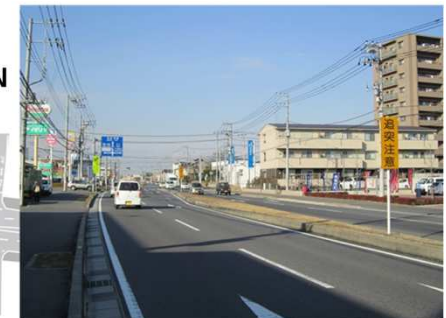
- ①主道路側で、追突事故が発生
- ②従道路側で、正面衝突が発生
- 交差点内で、左折時事故が発生
