— 記者発表資料 —

東京ガス(株)占用工事における不適切な路盤材の使用について

相武国道事務所管内における東京ガス(株)の道路占用工事において、不適切な路盤材を使用していた事案がありましたのでお知らせします。

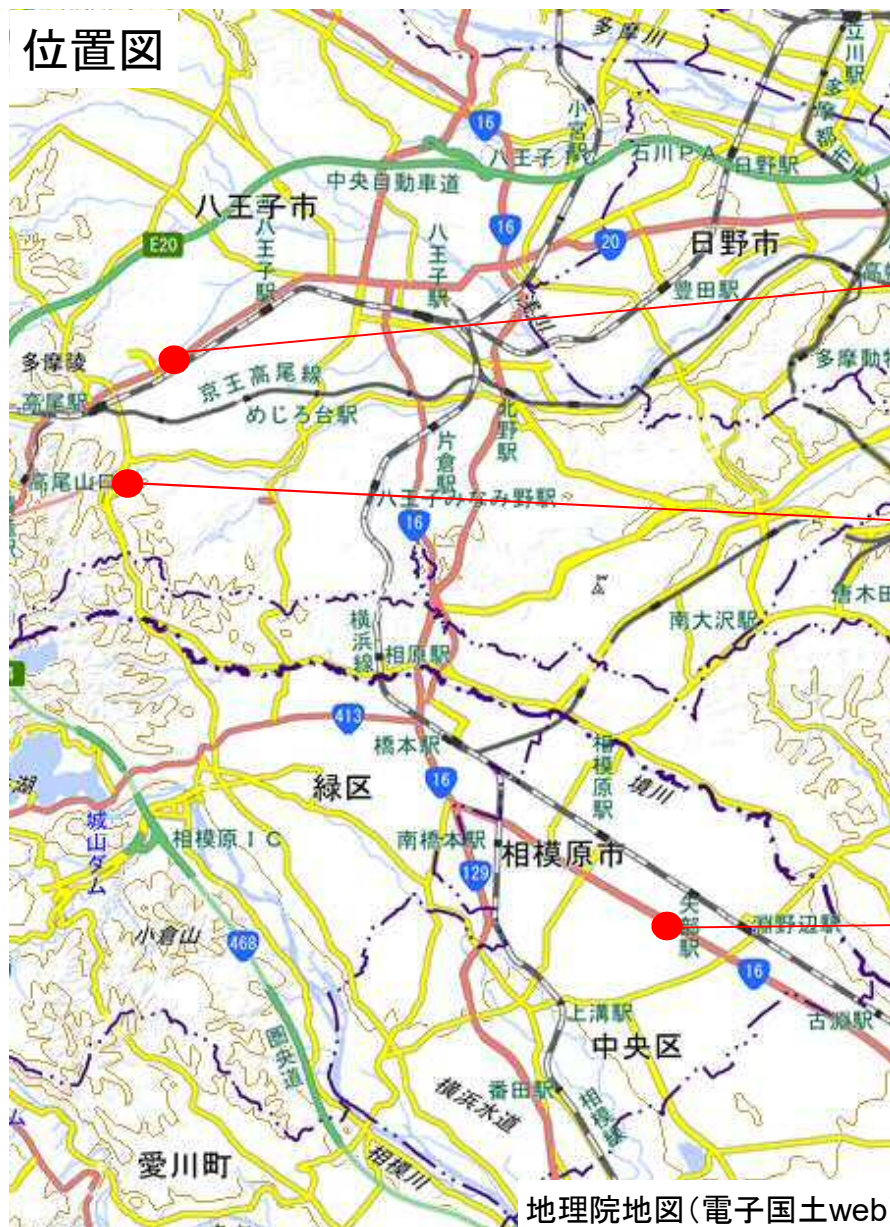
No.	路線	住所	上下区分	歩車道区分	掘削延長 (m)
1	16号	相模原市中央区富士見1-5	上下	歩車道	13.1
2	20号	八王子市東浅川町30~1011	上	歩道	1
3	20号 八王子南BP	八王子市館町1163~1097	整備中	歩車道	155

該当の箇所については、東京ガス(株)により、本来使用すべき路盤材で復旧を行うこととしていますが、施工時期等詳細については現場状況を踏まえ対応します。
