鋼橋疲労き裂対策技術の施工実績調査

(一財) 首都高速道路技術センター ○平山 繁幸 仲野 孝洋
(株) 長大 虻川 高宏
国土交通省関東地方整備局関東技術事務所 菊地 俊明 入江 健夫
(前) 関東技術事務所 窪田 光作

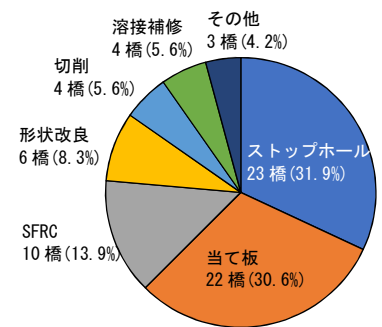
図-1 疲労き裂対策実績 (鋼床版橋梁)

3. 疲労き裂対策技術の施工実績：疲労き裂対策が実施された鋼床版橋梁26橋での対策の内訳を図-1に示す。施工実績としては、ストップホールおよび当て板が多い。ただし、鋼床版橋梁には様々な部位にき裂が発生しているため、同じ当て板であっても適用する部位によって部材の形状は異なる。デッキプレートと縦リブの溶接部から発生するき裂が多い橋梁では、デッキプレート上面を鋼繊維補強コンクリート（以下、SFRC）で補強するケースが増えている。また、短いき裂に対しては、溶接ビードの切削や溶接補修が採用されている橋梁もあった。

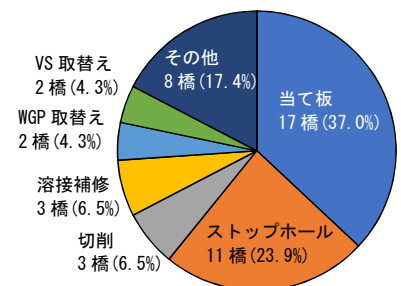
図-2 疲労き裂対策実績 (RC床版橋梁)

RC床版橋梁35橋での対策の内訳を図-2に示す。RC床版橋梁で最も施工事例が多いのは当て板で、次いでストップホール、溶接部の切削の順であった。RC床版橋梁は、き裂発生部位が多岐にわたり、橋梁ごとの構造特性に応じた対策が実施されている事例が多い。

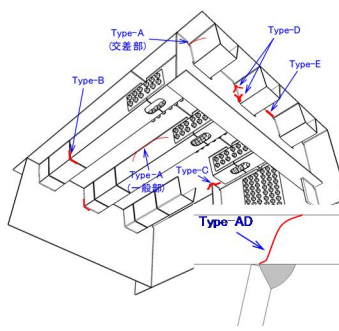
図-4 鋼床版のき裂タイプ

4. 不具合発生調査：鋼床版橋梁において施工事例の多い対策技術（SFRCを除く）について、施工数量を整理した。その結果を図-3に示す。施工数量は図-4に示すき裂タイプごとに示している。なお、ストップホールの数量は、例えばき裂の両端に開けている場合には2箇所と計上している。不具合が発見されたのは、Type-A き裂に対するストップホールで15箇所（ストップホール全数の0.6%）、Type-B き裂に対するストップホールで5箇所（ストップホール全数の0.2%）であった。いずれも、デッキプレートと縦リブの溶接ビード上に開けたストップホールである。ここでいう不具合とは、き裂と反対側の孔壁から発生したき裂である。

Type-A き裂では 15 箇所全てで、Type-B き裂で 5 箇所のうち 3 箇所で、き裂と反対側の孔壁にき裂が残存しているのが確認された。不具合が発生したのは、単純鋼床版箱桁橋の A 橋（Type-A : 10 箇所、Type-B : 1 箇所）、3 径間連続鋼床版箱桁橋 3 連からなる B 橋（Type-A : 15 箇所、Type-B : 4 箇所）である。A 橋ではストップホール施工から 1 年後、B 橋では施工から 3 年後の詳細調査で不具合が発見された。Type-A き裂のストップホール 15 箇所のうち 2 箇所は他の対策（縦リブ下面への縦桁補強）が併用され、残り 13 箇所はストップホール単独であった。Type-B き裂のストップホールは 5 箇所全てで単独で存在していた。

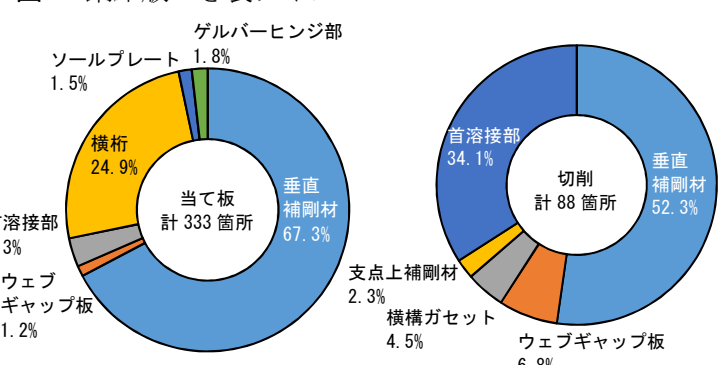
図-5 施工数量（RC 床版橋梁）

RC 床版橋梁において施工事例の多い、当て板、ストップホール、溶接部の切削について、施工数量を整理した結果を図-5 に示す。施工数量はき裂が発生した部位ごとに示している。RC 床版橋梁では、支点上補剛材に開けたストップホール 2 箇所（ストップホール全数の 2.2%）、垂直補剛材およびウェブギャップ板で実施された切削 5 箇所（切削全数の 5.7%）で不具合が発生していた。ストップホールは、単純非合成 I 桁橋 C 橋の支点上補剛材と主桁ウェブの溶接部に開けたストップホールのき裂と反対側の孔壁からき裂が発生しているのが確認された。切削は、単純合成 I 桁橋 10 連からなる D 橋の垂直補剛材もしくはウェブギャップ板の上端溶接部の切削箇所からき裂が発生しているのが確認された。C 橋ではストップホール施工から 7 年後に実施された定期点検で、D 橋では切削施工から 4 年後の詳細調査で不具合が確認された。ストップホールは、施工から 1 年経過後に応力計測が実施され、ストップホール周辺には高い応力が発生することが確認されていたが、当て板等の対策は行われていなかった。切削は、詳細調査の報告書から不具合発生・未発生箇所での切削形状を調査したが、不具合発生の要因を掴むことはできなかった。
