第3期事故危険区間の対策方針(案)

最新の事故データによる選定

国管理：21区間、県管理：51区間

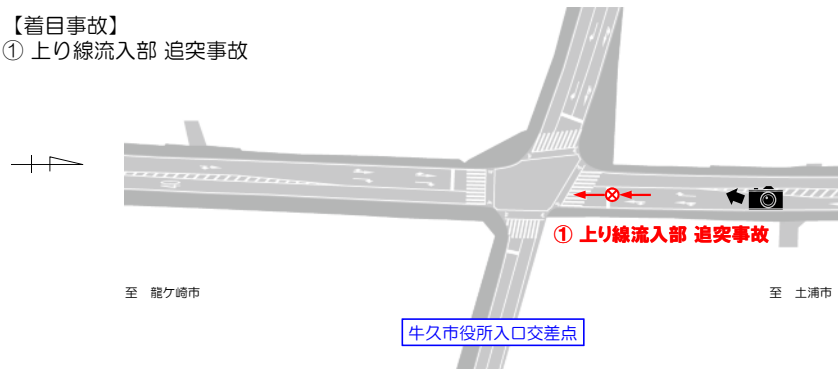
【着目事故】
① 上り線流入部 追突事故

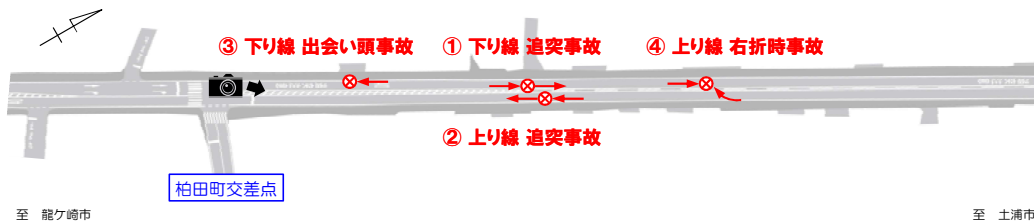
- 【着目事故】
- ① 下り線 追突事故
 - ② 上り線 追突事故
 - ③ 下り線 出会い頭事故
 - ④ 上り線 右折時事故

着目事故	要因	対策方針	具体の対策内容案※
① 追突事故 ② 追突事故	長い直線区間	中央帯ゼブラが対策実施済みのため経過観察	
③ 出会い頭事故 ④ 右折時事故	車両の出入りが多い沿道施設出入口が取り付く	中央帯ゼブラが対策実施済みのため経過観察

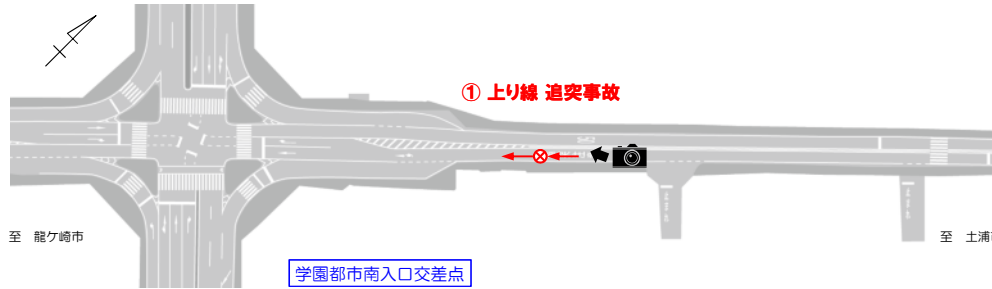
【着目事故】① 上り線 追突事故

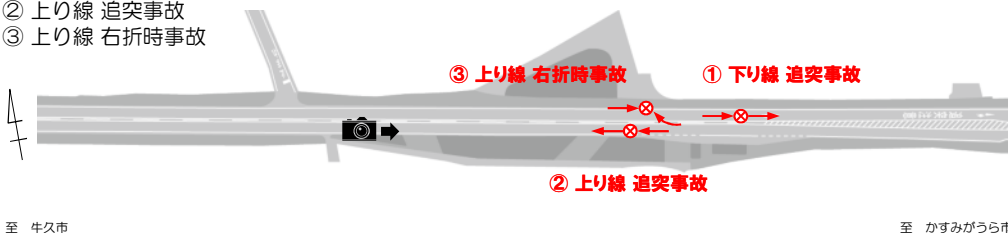
- 【着目事故】
- ① 下り線 追突事故
 - ② 上り線 追突事故
 - ③ 上り線 右折時事故

着目事故	要因	対策方針	具体的な対策内容案※
① 追突事故	長い直線区間	直進車の速度を抑制する	① 減速路面標示（ドットライン） ② 路面標示「追突注意」 ③ 法定外看板「追突注意」
② 追突事故	下り勾配	直進車の速度を抑制する	① 減速路面標示（ドットライン） ② 路面標示「追突注意」 ③ 法定外看板「追突注意」
③ 右折時事故	車両の出入りが多い沿道施設出入口が取り付く	注意を喚起する	④ 法定外看板「横断者注意」

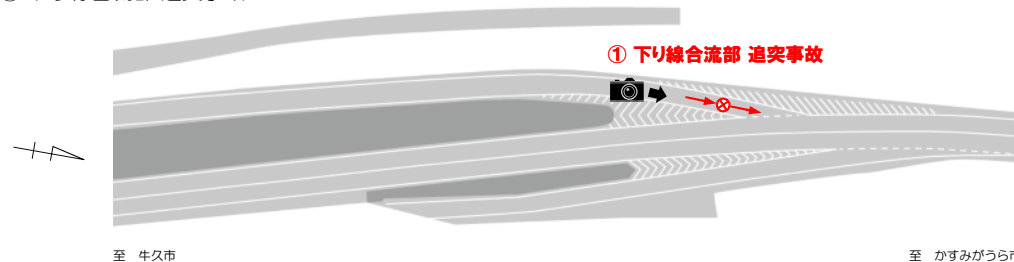
【着目事故】
① 下り線合流部 追突事故

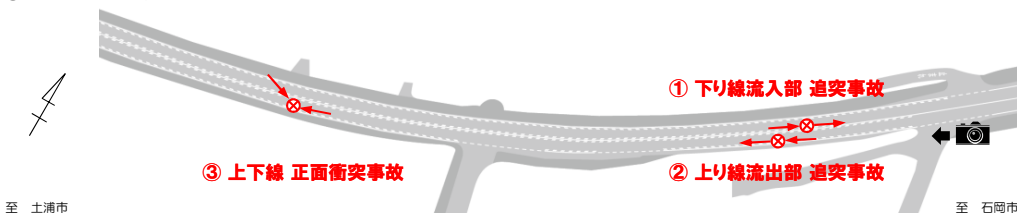
- 【着目事故】
 ① 下り線流入部 追突事故 ② 上り線流出部 追突事故
 ③ 上下線 正面衝突事故

着目事故	要因	対策方針	具体の対策内容案※	
① 追突事故 ② 追突事故	長い直線区間	直進車の速度を抑制する	② 減速路面標示（ドットライン）の引き直し	短期
③ 正面衝突事故	曲線区間	物理的に追越しを不可能とする	① ポストコーン設置	短期

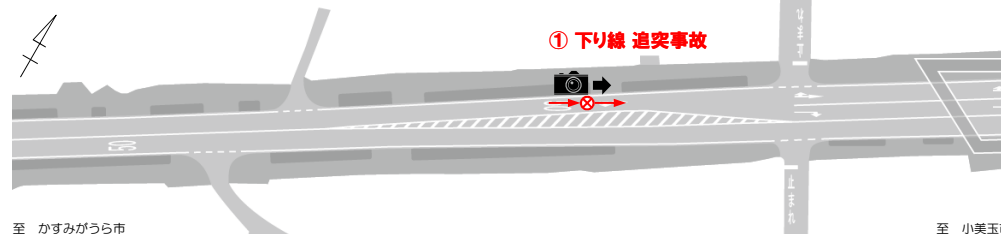
① 下り線 追突事故

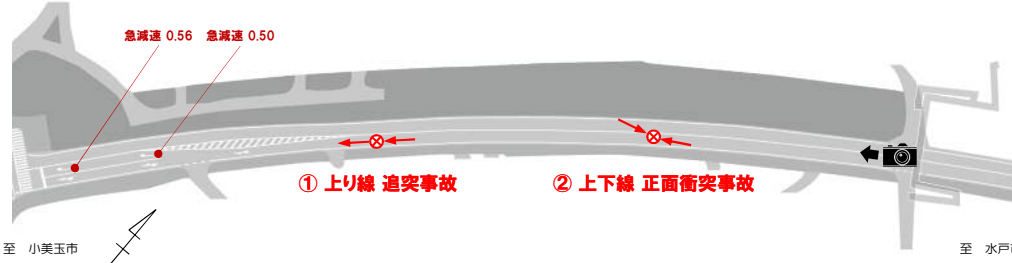
- 【着目事故】
 ① 上り線 追突事故
 ② 上下線 正面衝突事故

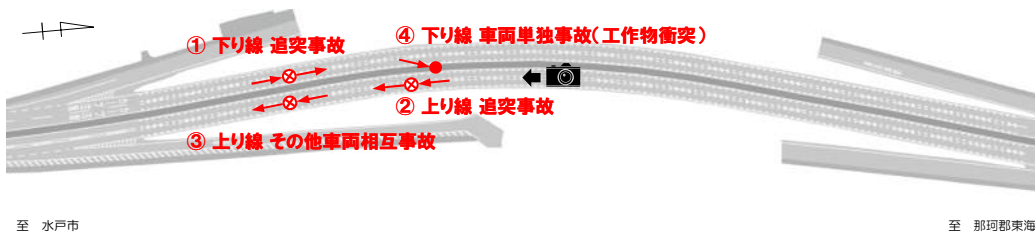
- 【着目事故】
- ① 下り線 追突事故
 - ② 上り線 追突事故
 - ③ 上り線 その他車両相互事故
 - ④ 下り線 車両単独事故(工作物衝突)

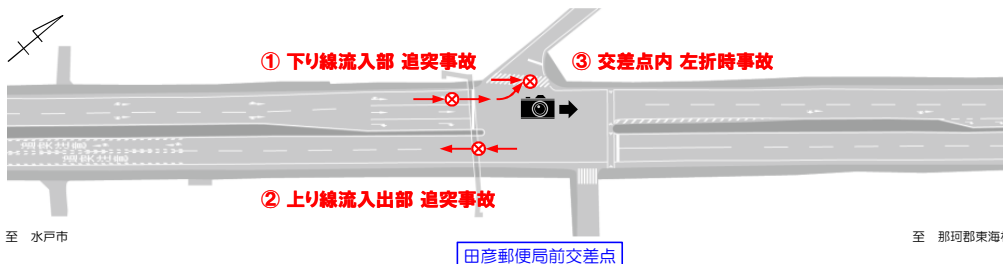
- 【着目事故】
- ① 下り線流入部 追突事故
 - ② 上り線流入部 追突事故
 - ③ 交差点内 左折時事故

着目事故	要因	対策方針	具体の対策内容案※	
① 追突事故	長い直線区間	直進車の速度を抑制する	① 減速路面標示（ドットライン）	短期
② 追突事故			② 路面標示「追突注意」	短期
③ 左折時事故	鈍角交差	高速のまま、安全確認をせずに左折できないようにする	⑤ ポストコーン配置（横断歩道の一部撤去）	短期
	夜間は横断歩道が暗く、事故も多い	照明を設置する	④ 照明設置	短期

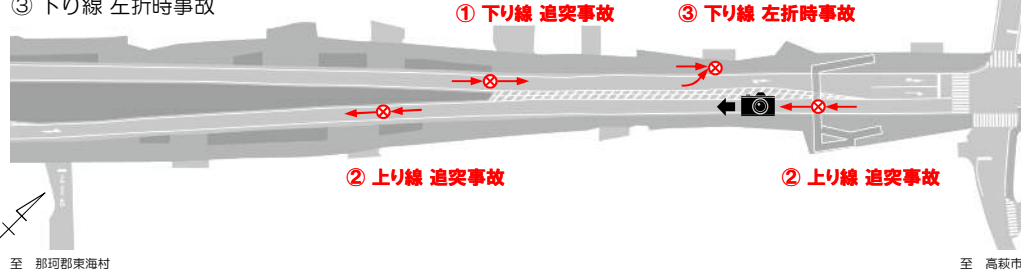
- ① 下り線 追突事故
- ② 上り線 追突事故
- ③ 下り線 左折時事故

着目事故	要因	対策方針	具体の対策内容案※	
① 追突事故	長い直線区間	直進車の速度を抑制する	① 減速路面標示（ドットライン）	短期
② 追突事故			② 路面標示「追突注意」	短期
			③ 法定外看板「追突注意」	短期
③ 左折時事故	長い直線区間	直進車の速度を抑制する	④ 線形改良	短期

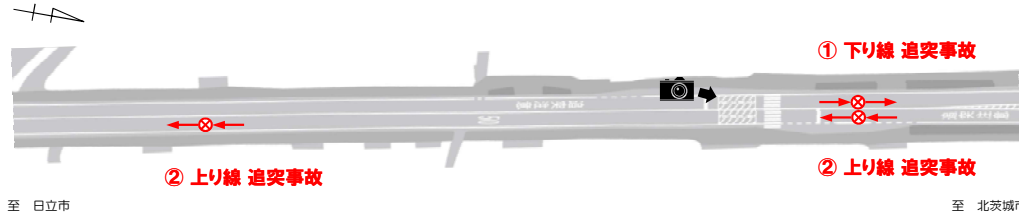
- 【着目事故】
 ① 下り線 追突事故
 ② 上り線 追突事故

着目事故	要因	対策方針	具体の対策内容案※
① 追突事故	長い直線区間	路面標示「追突注意」が対策実施済みのため経過観察	
② 追突事故	長い直線区間	直進車の速度を抑制する	① 法定外看板「追突注意」 短期 ② 路面標示「追突注意」 短期

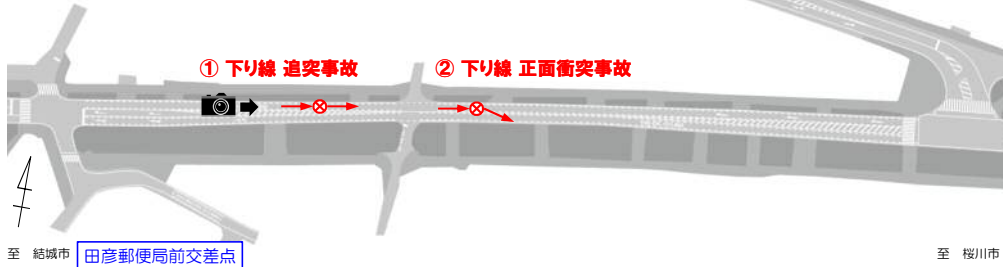
- 【着目事故】
 ① 下り線 追突事故
 ② 下り線 正面衝突事故

着目事故	要因	対策方針	具体の対策内容案※
① 追突事故	車両の出入りが多い沿道施設出入口が取り付く	減速路面標示（ドットライン）等が対策実施済みのため経過観察	
② 正面衝突事故	車両の出入りが多い沿道施設出入口が取り付く	減速路面標示（ドットライン）等が対策実施済みのため経過観察

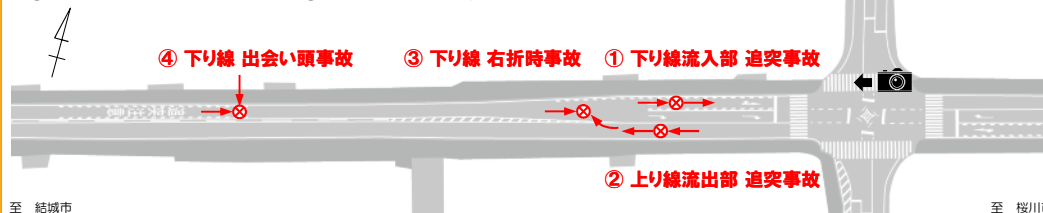
- ① 下り線流入部 追突事故
- ② 上り線流出部 追突事故
- ③ 下り線 右折時事故
- ④ 下り線 出会い頭事故

着目事故	要因	対策方針	具体の対策内容案※	
① 追突事故 ② 追突事故 ③ 右折時事故	車両の出入りが多い沿道施設出入口が取り付く	対向車線側からの沿道施設の利用を物理的に不可能とする	① ポストコーン設置	短期
④ 出会い頭事故	車両の出入りが多い沿道施設出入口が取り付く	沿道施設へ移転により、事故が減少していると考えられるため経過観察		
その他	歩行者用信号が看板の後ろに隠れている	看板の撤去する	② 「横断者注意」看板の撤去	短期

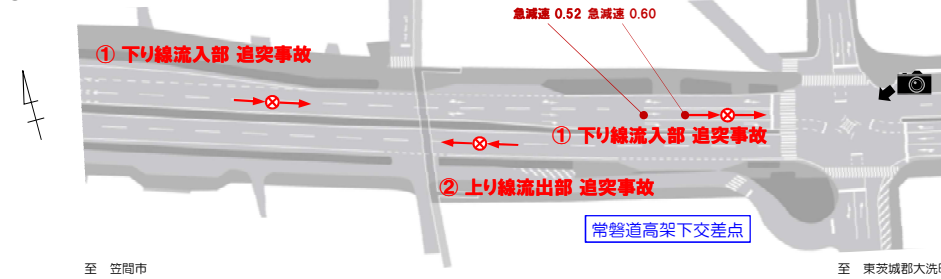
- 【着目事故】
- ① 下り線流入部 追突事故
 - ② 上り線流出部 追突事故

着目事故	要因	対策方針	具体の対策内容※
① 追突事故(急減速) ② 追突事故(急減速)	長い直線区間	カラー舗装が対策実施済みのため経過観察

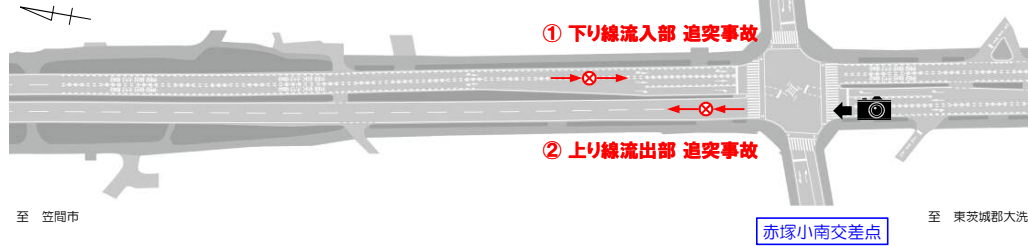
- 【着目事故】
 ① 下り線流入部 追突事故
 ② 上り線流出部 追突事故

着目事故	要因	対策方針	具体の対策内容案※
① 追突事故 ② 追突事故	長い直線区間	減速路面標示（ドットライン）等が対策実施済みのため経過観察

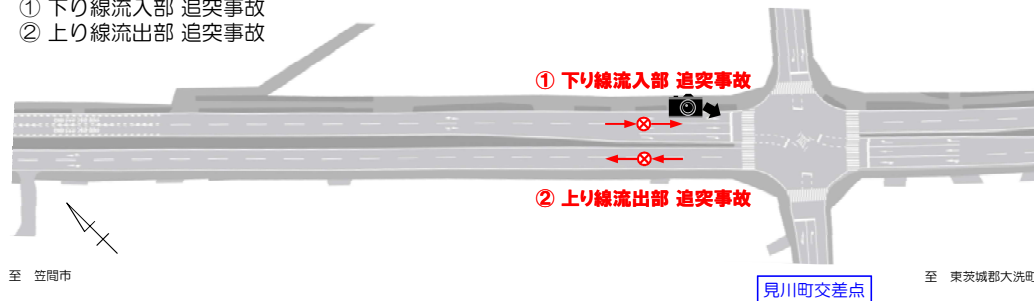
- 【着目事故】
- ① 下り線流入部 追突事故
 - ② 上り線流出部 追突事故

着目事故	要因	対策方針	具体の対策内容案※
① 追突事故 ② 追突事故	長い直線区間	カラー舗装が対策実施済みのため経過観察

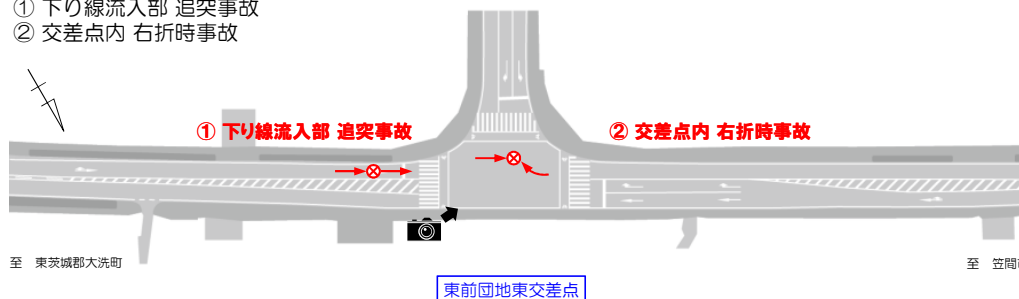
- 【着目事故】
- ① 下り線流入部 追突事故
 - ② 交差点内 右折時事故

着目事故	要因	対策方針	具体の対策内容案 ※	
① 追突事故	本線が渋滞している	注意を喚起する	① 路面標示「追突注意」	短期
			② 法定外看板「追突注意」	短期
② 右折時事故	右折待ち位置が不明瞭	対向車を視認しやすい位置に右折待ち位置を設置する	③ 右折導流帯	短期

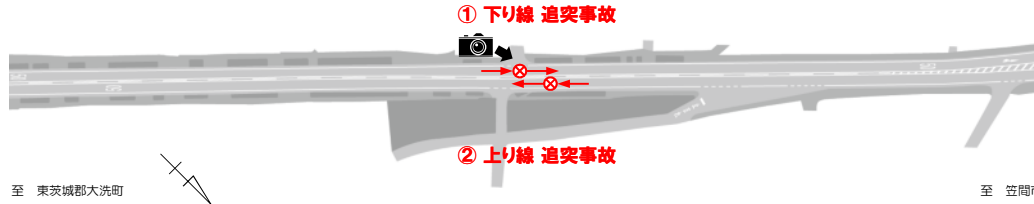
- 【着目事故】
- ① 下り線 追突事故
 - ② 上り線 追突事故

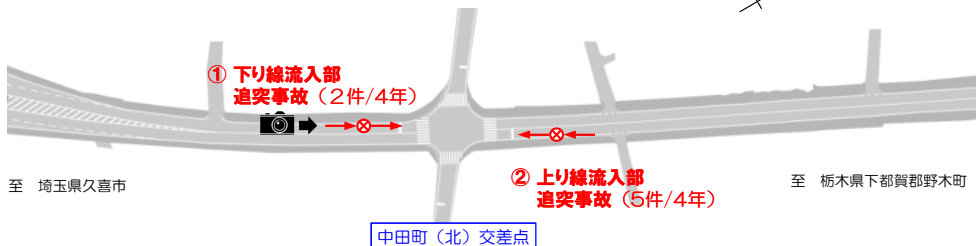
- 【着目事故】
- ① 下り線流入部で、追突事故が発生
 - ② 上り線流入部で、追突事故が発生

着目事故	要因	対策方針	具体の対策内容※	
① 追突事故 (下り線流入部)	立体部からの下り勾配による速度超過	速度を抑制する	① 減速路面標示 (ドットライン)	短期
② 追突事故 (上り線流入部)	長い直線区間による速度超過	注意を喚起する	② 路面標示「追突注意」	短期
