# 県管理（ITデータ） 12区間

# 【No.1】一般国道123号 水戸市 国田大橋西交差点付近(区間)

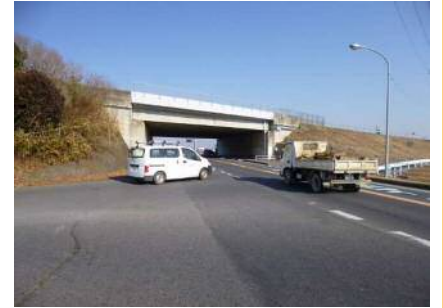
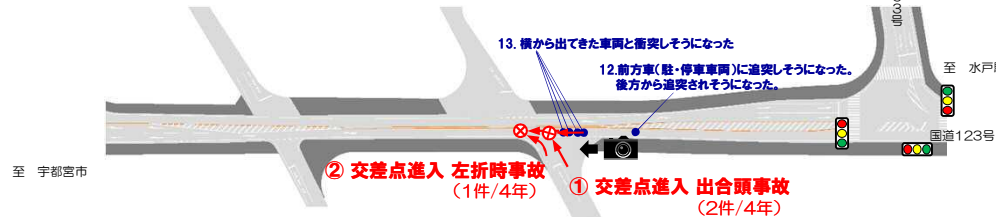
### 📷 現地写真

- ① 側道から直進していこうとする車両により、主道路の直進車両と出合頭事故が発生
- ② 側道から左折で進入しようとする車両により、主道路の直進車両と左折時事故が発生

着目事故	要因	対策方針	具体の対策内容案※	
出合頭事故	直線区間で速度が高い。	速度抑制	減速路面標示(ドットライン)	短期
	取付道路からの出入交通量が多い。	注意喚起	警戒標識「十字交差点あり」	短期
	止まれ標識が見えづらい。	標識視認性確保	植栽剪定(止まれ標識視認性確保)(NEXCO用地内)	短期
左折事故	直線区間で速度が高い。	速度抑制	減速路面標示(ドットライン)	短期
	取付道路からの出入交通量が多い。	注意喚起	警戒標識「十字交差点あり」	短期
	止まれ標識が見えづらい。	標識視認性確保	植栽剪定(止まれ標識視認性確保)(NEXCO用地内)	短期

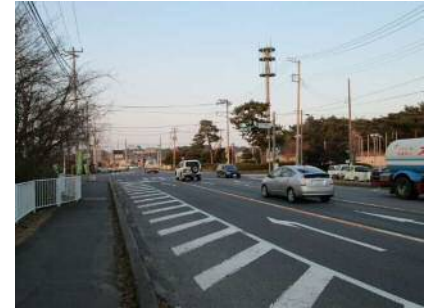
### 📷 現地写真

- ①交差点内で右折時事故が発生
- ②横断歩道で横断中事故が発生（主道路側）
- ③交差点内で出合頭事故が発生
- ④横断歩道で横断中事故が発生の恐れ（従道路側）

着目事故	要因	対策方針	具体の対策内容案※	
右折事故	交差点が大きく、右折指導線もない。直進車の速度が高い。	待ち位置明示 対向車速度抑制	右折導流標示	短期
横断歩道横断中事故（主道路側）	走行車両の速度が高く、判断が送れて無理な進入をする。	速度抑制	減速路面標示（ドットライン）	短期
出合頭事故	走行車両の速度が高く、判断が送れて無理な進入をする。	速度抑制		
横断歩道横断中事故（従道路側）	直進区間で速度が上がり、速度が高いまま右左折する。	速度抑制 注意喚起	注意喚起看板「スクールゾーン」（日立側実施済）	短期

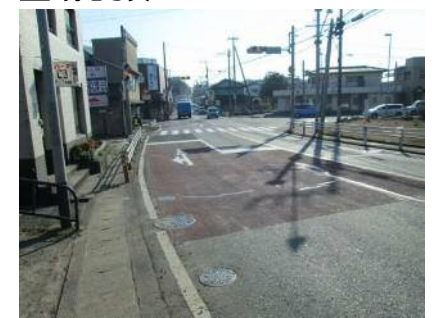
### 📷 現地写真

- ①横断歩道横断中事故が発生
- ②交差点流入部で追突事故が発生

交差点改良 (実施中)  
(平成27年度完了予定)

➡ 経過観察

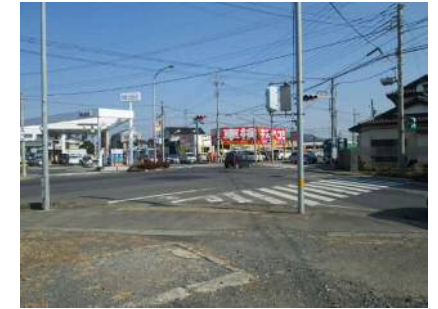
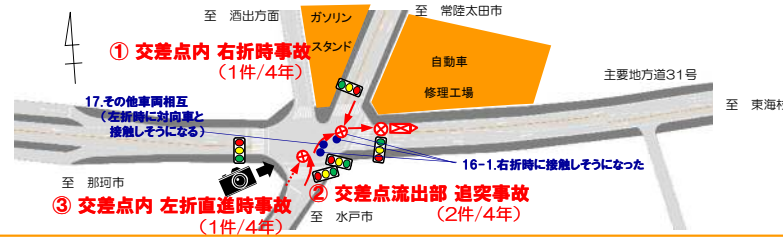
### 📷 現地写真

- ①交差点内で右折時事故が発生
- ②交差点流出部で追突事故が発生
- ③交差点内で左折直進時事故が発生（水戸市方面から酒出方面に向かう際に二輪車巻込の恐れ）

着目事故	要因	対策方針	具体の対策内容案※
右折事故	常陸太田市方面から右折する際、対向直進車が対向右折車両の陰に隠れ見えづらい。	注意喚起	注意喚起看板「事故多发交差点」
追突事故	上り線の手前が下り坂になっており速度が高く、減速・停止に間に合わず追突する。	注意喚起	
左折直進事故	水戸市方面や那珂市方面から、酒出方面に抜けてゆく道路に左折していく場合、左折ウィンカーを出して左折直進をしたときに対向右折車が左折と勘違いし右折してくることにより、事故が発生する。	注意喚起

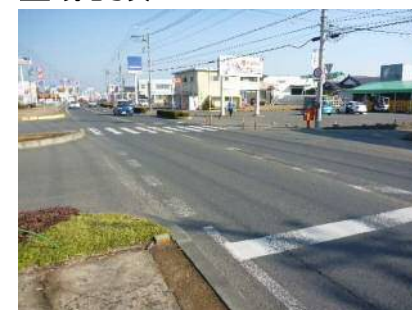
### 📷 現地写真

- ①交差点流入部で追突事故が発生
- ②交差点内で出合頭事故が発生
- ③交差点内で右折時事故が発生

着目事故	要因	対策方針	具体の対策内容案 ※	
追突事故	右左折車の減速による追突	注意喚起	路面標示（追突注意）	短期
出合頭事故	交差点がわかりづらい	注意喚起	警戒標識（201-A） 「十形道路交差点あり」	短期
右折事故	速度超過	速度制御	減速路面標示（ドットライン）	短期

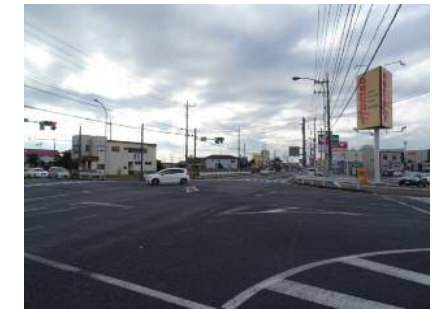
📷 現地写真

【着目事故】  
 ① 下り線流出部 追突事故 ② 上り線流入部 追突事故

着目事故	要因	対策方針	具体の対策内容案※
① 追突事故(急減速)	長い直線区間	直進車の速度を抑制する	減速路面標示(ドットライン) <span style="border: 1px solid red; padding: 2px;">短期</span>
② 追突事故(急減速)	長い左折専用車線	直進車の速度を抑制する	① 減速路面標示(ドットライン) <span style="border: 1px solid red; padding: 2px;">短期</span>

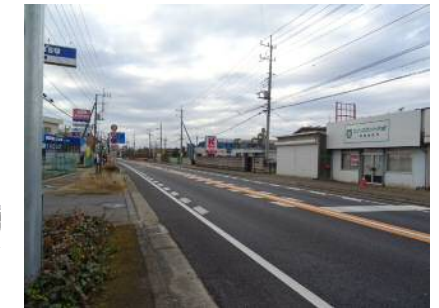
📷 現地写真

- 【着目事故】  
 ① 下り線 追突事故  
 ② 上り線 追突事故

着目事故	要因	対策方針	具体の対策内容案※	
① 追突事故(急減速)	長い直線区間	直進車の速度を抑制する	① 減速路面標示(ドットライン)	短期
② 追突事故(急減速)	長い直線区間	直進車の速度を抑制する	② カラー舗装	短期

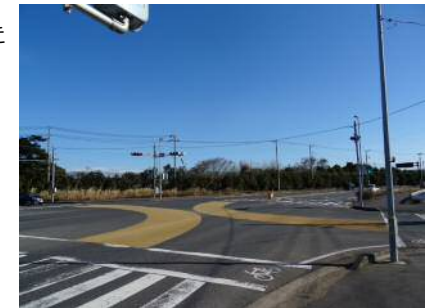
📷 現地写真

- ① 上り線流入部 追突事故
- ② 交差点流入部 車線変更時ヒヤリハット

着目事故	要因	対策方針	具体の対策内容案※
① 追突事故	長い直線区間	直進車の速度を抑制する	① 減速路面標示（ドットライン） ② 路面標示「追突注意」 ③ 法定外看板「追突注意」
② 車線変更時ヒヤリハット	車線境界線が不明瞭	車線境界線および進行方向を明瞭にする	④ 横断歩道、車線境界線、停止線の書き直し ⑤ 進行方向別通行区分の書き直し
その他	信号感知器はあるが看板がない	看板を追加する	⑥ 「感应式」看板の追加
