## 第4次事故危険箇所(案)の対策方針(案)

# 国管理 11箇所

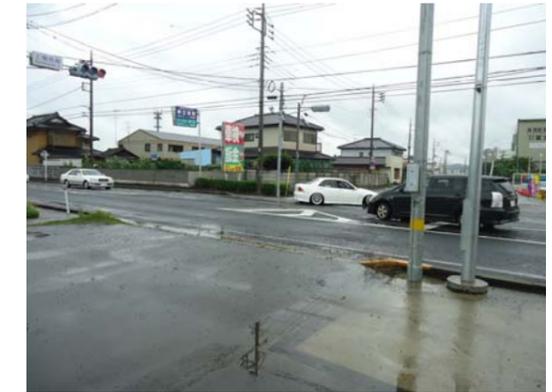
- ① 交差点内で、出会い頭事故が発生
- ② 下り線流入部で、追突事故が発生
- ③ 上り線流入部で、追突事故が発生

- ④ 合流部で錯綜が発生

着目事故	要因	対策方針	具体の対策内容案※
① 出会い頭事故 ② 追突事故 ③ 追突事故	長い直線区間	注意を喚起する	① カラー舗装 <span style="border: 1px solid red; padding: 2px;">短期</span>
④ 合流部の錯綜	道路形状が複雑	整流化する	② 指示標示（進行方向矢印）の削除 <span style="border: 1px solid red; padding: 2px;">短期</span> ③ 車線分離標（ポストコーン） <span style="border: 1px solid red; padding: 2px;">短期</span>

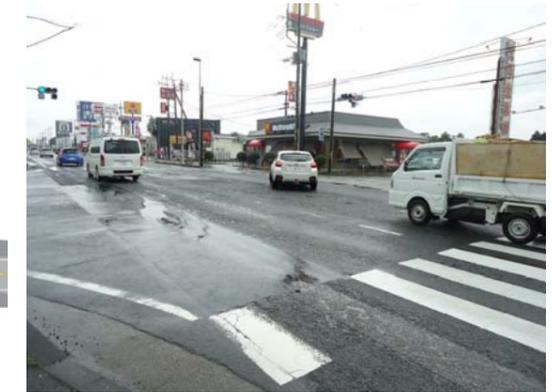
- 【着目事故】
- ① 下り線流入部で、追突事故が発生
  - ② 交差点内で、人対車両事故（死亡事故）が発生

着目事故	要因	対策方針	具体の対策内容案※	
① 追突事故	車両の出入りが多い沿道施設出入口が取り付く	注意を喚起する	① LED式法定外看板を「追突注意⇄出入口注意」に変更	短期
② 人対車両事故	不安定な右折軌跡（右折指導線が消えかけている）	右折軌跡の安定化	② 右折指導線の書き直し	短期

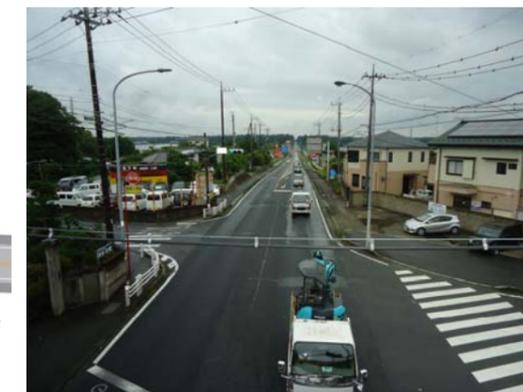
- 【着目事故】
- ① 下り線流入部で、追突事故が発生
  - ② 上り線流入部で、追突事故が発生

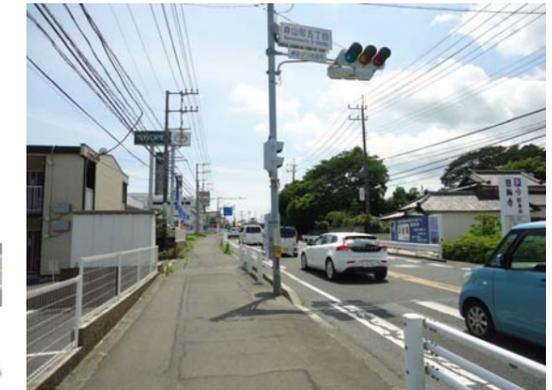
- 【着目事故】
- ① 下り線流入部で、追突事故が発生
  - ② 上り線流入部で、追突事故が発生
  - ③ 交差点内で、人対車両事故が発生

着目事故	要因	対策方針	具体の対策内容案※
① 追突事故	細街路への右左折車が多い	注意を喚起する	① カラー舗装
② 追突事故			② 路面標示(追突注意)
③ 人対車両事故	車両の確認に注意が行き、横断者への注意が散漫になる	本線流入、右左折時の速度を低下させる	③ 停止線(一時停止)
			④ 規制標識(一時停止)

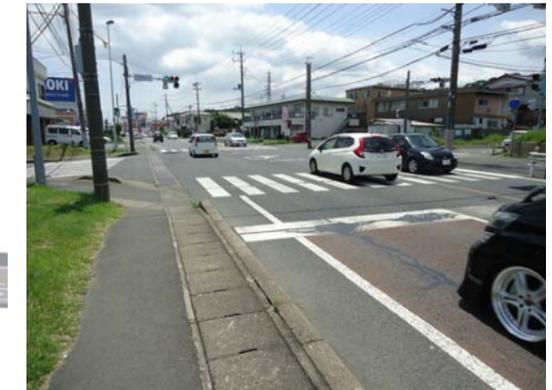
- 【着目事故】
- ① 下り線流入部で、追突事故が発生
  - ② 上り線流入部で、追突事故が発生

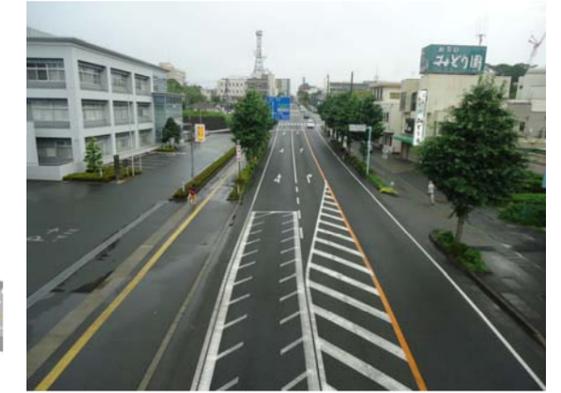
【着目事故】  
① 上り線流入部で、追突事故が発生

着目事故	要因	対策方針	具体の対策内容案※
① 追突事故	下り勾配でカーブ区間	速度を抑制する	① 減速路面標示 (ドットライン) <span style="border: 1px solid red; padding: 2px;">短期</span>
	歩道上の植樹・看板等の位置、管理が悪い	視認を妨げる要素を排除する	② 路面標示「追突注意」 <span style="border: 1px solid red; padding: 2px;">短期</span> ③ 街路樹の伐採 <span style="border: 1px solid red; padding: 2px;">短期</span>

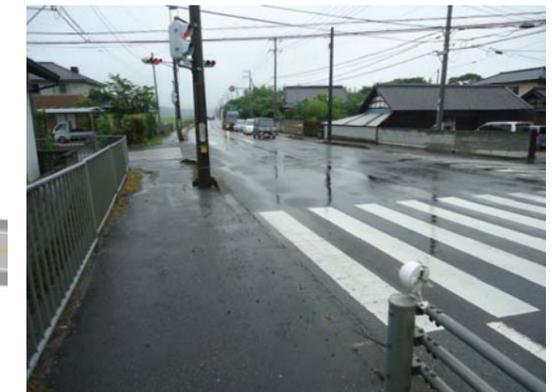
- 【着目事故】
- ① 上り線流入部で、追突事故が発生
  - ② 交差点内で、左折時事故が発生

着目事故	要因	対策方針	具体の対策内容案 ※
① 追突事故	長い直線区間	速度を抑制する	① 減速路面標示 (ドットライン) <span style="border: 1px solid red; padding: 2px;">短期</span>
			② 路面標示「追突注意」 <span style="border: 1px solid red; padding: 2px;">短期</span>
② 左折時事故	長い下り勾配	速度を抑制する	③ 路面標示「速度注意」 <span style="border: 1px solid red; padding: 2px;">短期</span>
	二輪車のすり抜け交通がある	すり抜けを防止する	④ センターゼブラ <span style="border: 1px solid red; padding: 2px;">長期</span>

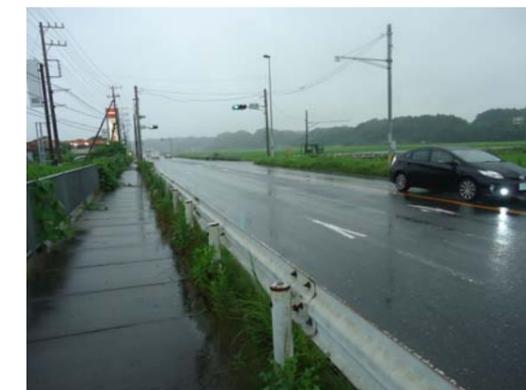
【着目事故】  
①上り線流入部で、追突事故が発生

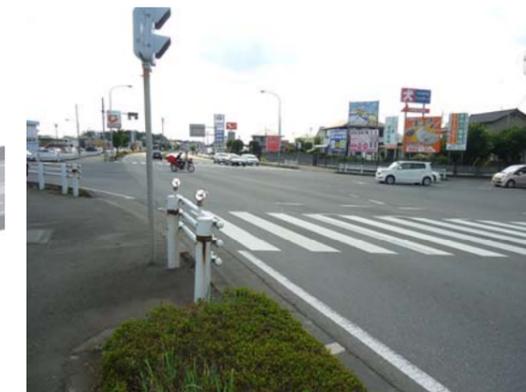
【着目事故】  
① 交差点内で、右折時事故（死亡事故）が発生

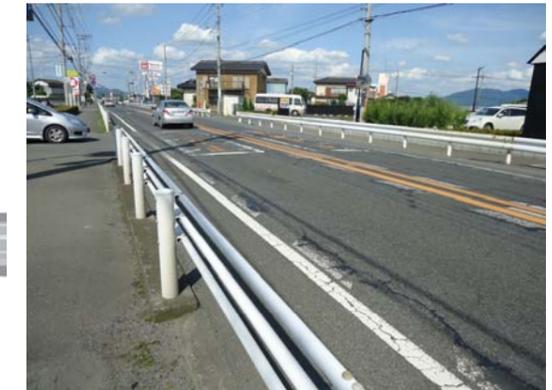
【着目事故】  
① 下り線流入部で、追突事故が発生

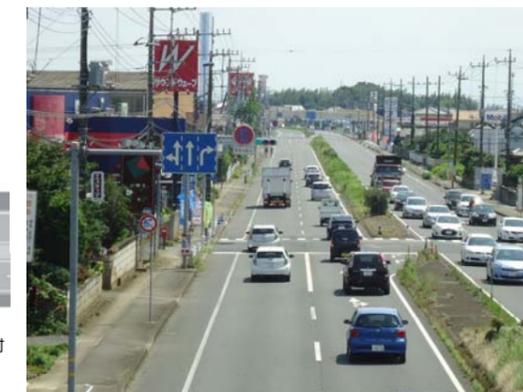
【着目事故】  
① 下り線流入部で、追突事故が発生
