# 第4期事故危険区間の対策方針(案) 【県管理】

# 【No.1】一般国道118号 水戸市 中河内町(区間)

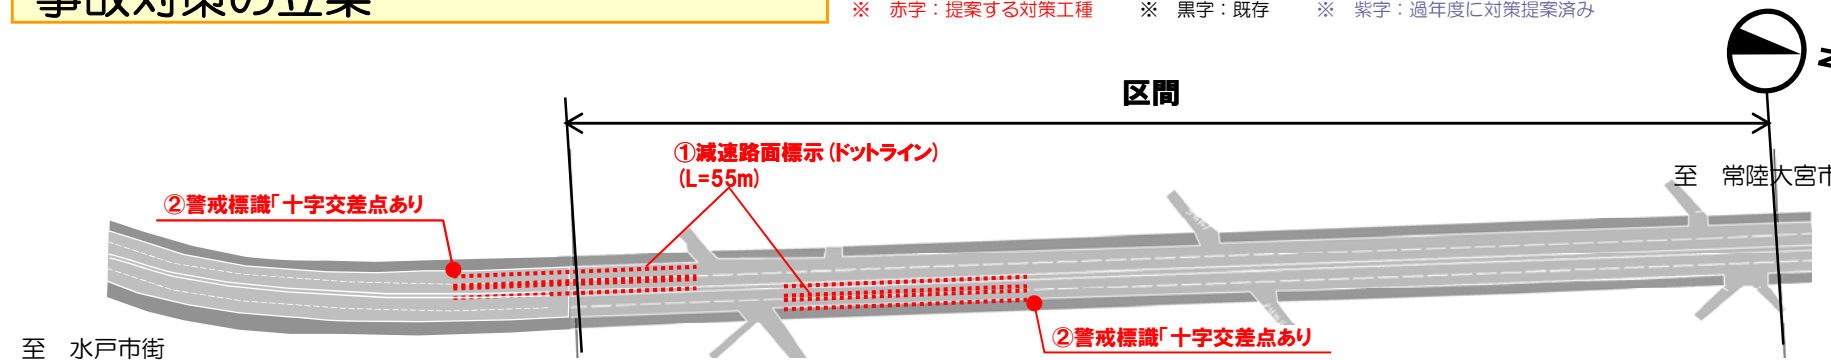
- ①無信号交差点にて右折事故が発生
- ②無信号交差点にて出会い頭事故が発生
- ③無信号交差点にて追突事故が発生

着目事故	要因	対策方針	具体の対策内容案 ※
① 右折事故	カーブ区間直後の直線のため、交差点位置がわかりにくい	速度抑制	①減速路面標示(ドットライン) <span style="border: 1px solid red; padding: 2px;">短期</span>
② 出会い頭事故		注意喚起	②警戒標識「十字交差点あり」 <span style="border: 1px solid red; padding: 2px;">短期</span>
③ 追突事故

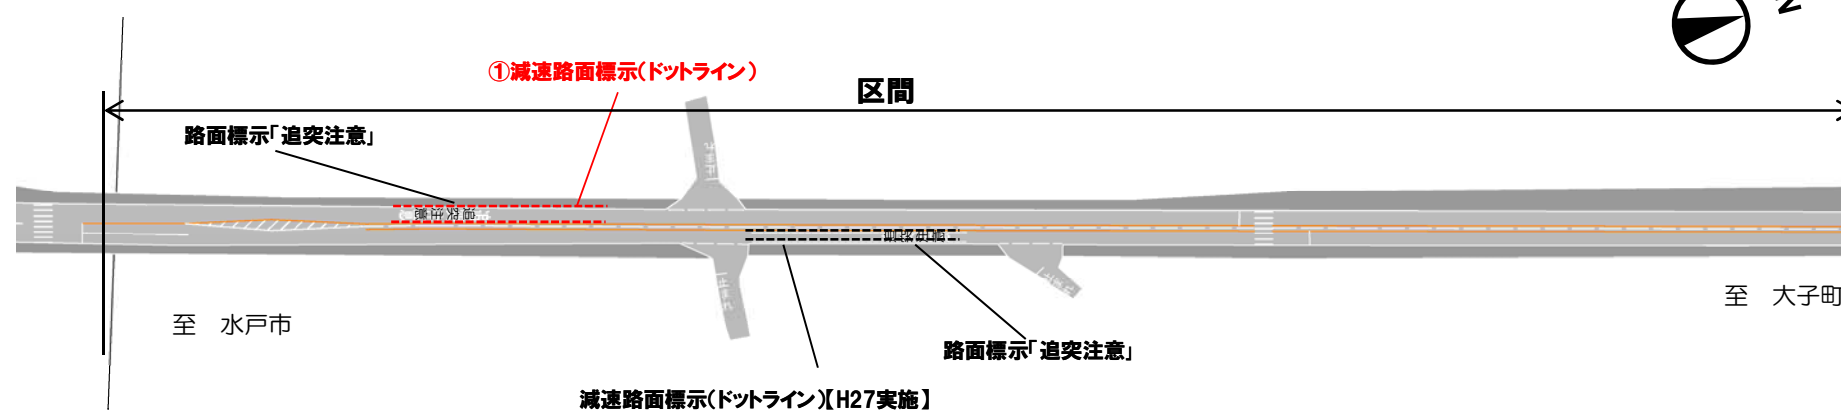
①無信号交差点の上下線流入部にて、追突事故が発生

着目事故	要因	対策方針	具体の対策内容※
①追突	交差点の位置が分かりにくく、急な一時停止を行うことにより後続車両と追突	注意喚起	①減速路面標示(ドットライン) <span style="border: 1px solid red; padding: 2px;">短期</span>

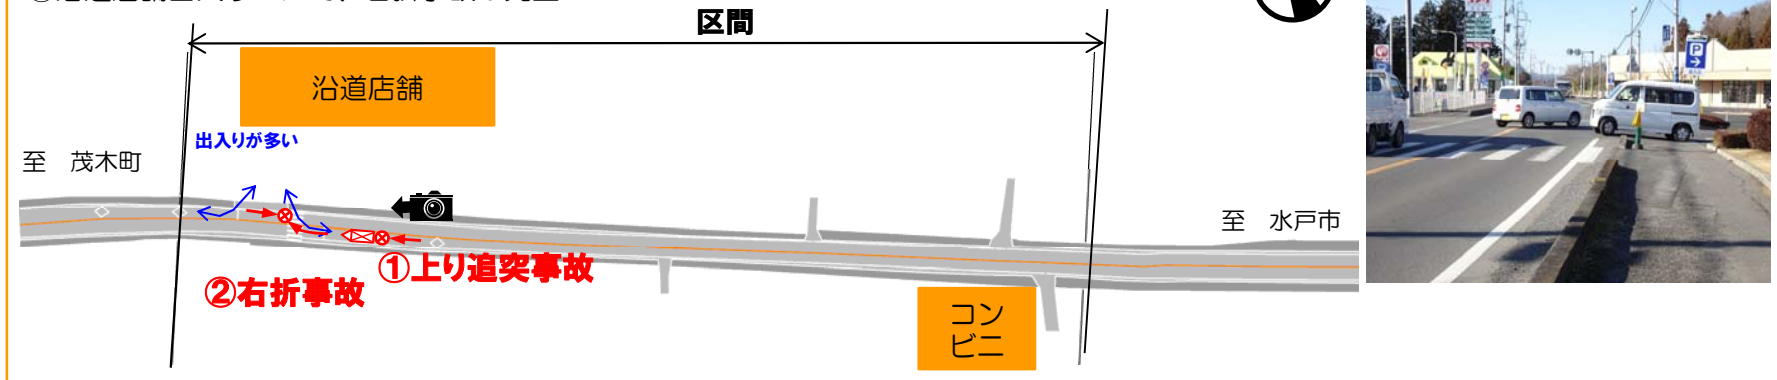
- ①上り線沿道店舗出入り口手前にて、追突事故が発生
- ②沿道店舗出入り口にて、右折事故が発生

着目事故	要因	対策方針	具体の対策内容案 ※
①追突	直線区間のため速度超過になりやすく、沿道店舗進入車両の一時停止の確認が遅れる	速度抑制	①減速路面標示 (ドットライン) <span style="border: 1px solid red; padding: 2px;">短期</span>
②右折	速度超過による沿道店舗の出入り車両の確認の遅れ

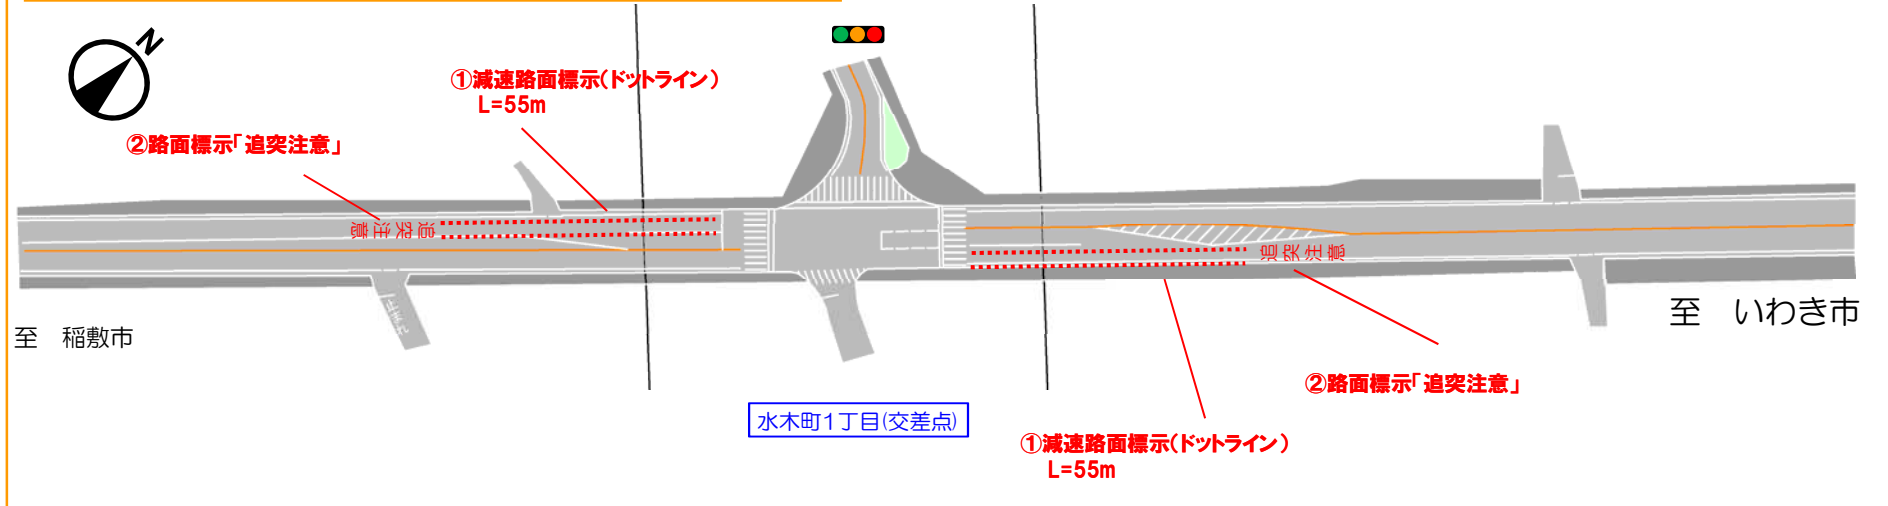
着目事故	要因	対策方針	具体の対策内容案 ※
①追突	長い下り坂のため速度超過になりやすく、信号変わり目における急ブレーキにより後続車と追突	速度抑制 注意喚起	①減速路面標示（ドットライン） ②路面標示「追突注意」
			短期 短期

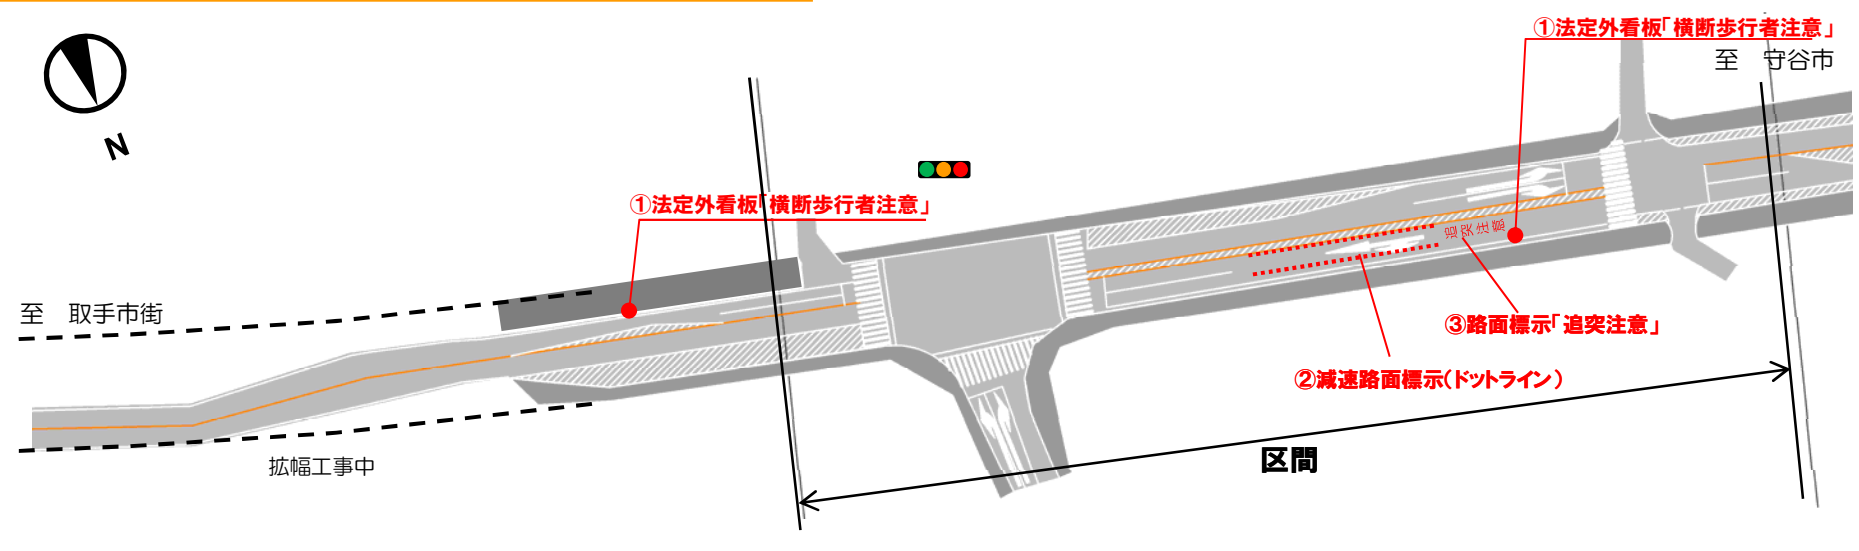
着目事故	要因	対策方針	具体の対策内容案 ※
①人対車両	横断歩道の位置が交差点から遠く、横断歩行者の確認がしづらい	注意喚起	①法定外看板「横断歩行者注意」 <span style="border: 1px solid red; padding: 2px;">短期</span>
②追突	急な下り坂のため速度が出やすく、信号変わり目における急ブレーキ・急停止により後続車と追突	速度抑制	②減速路面標示（ドットライン） <span style="border: 1px solid red; padding: 2px;">短期</span>
		注意喚起	③路面標示「追突注意」 <span style="border: 1px solid red; padding: 2px;">短期</span>

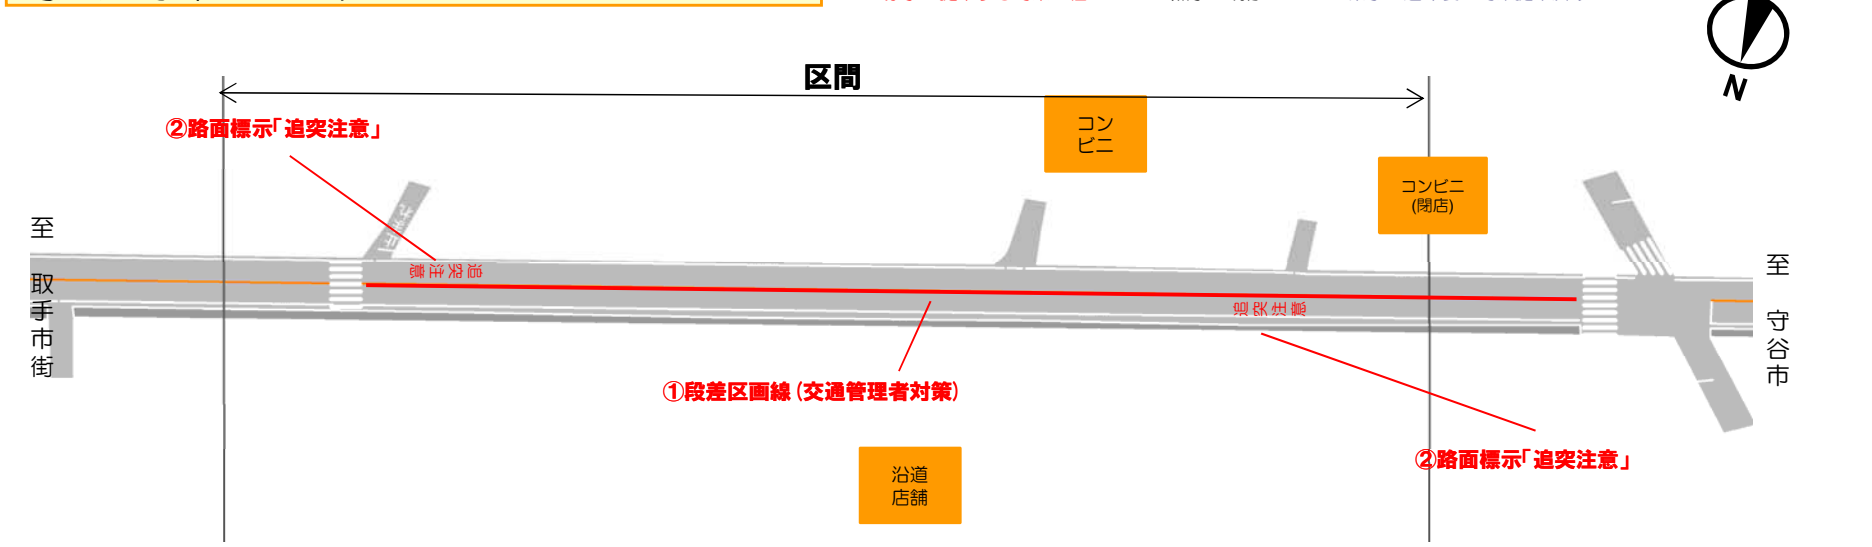
着目事故	要因	対策方針	具体の対策内容案 ※	
①正面衝突	無理な追い越し追い抜きにより対向車線へのはみ出し	注意喚起	①段差区画線 (交通管理者対策)	短期
②追突	交差道路からの出入り車両や、沿道出入り車両の影響による急ブレーキ	注意喚起	②路面標示「追突注意」	短期

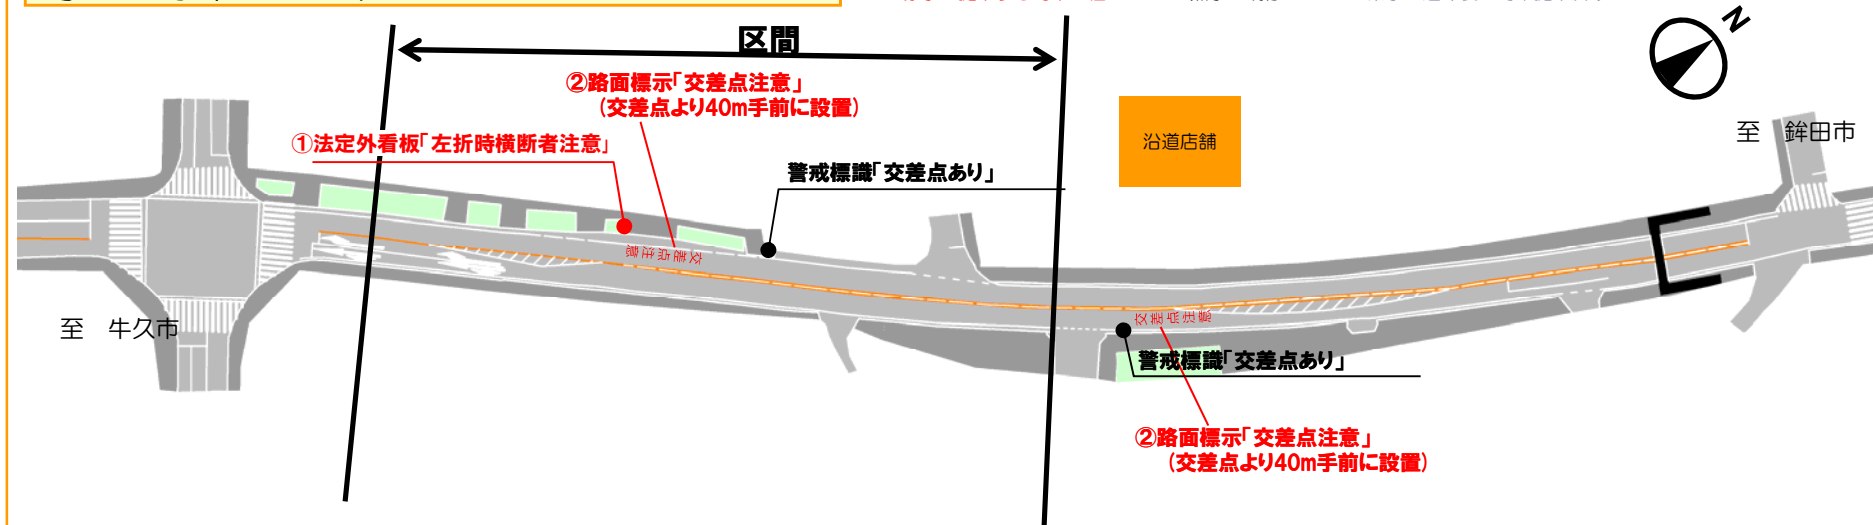
- ①交差道路取り付け部で人对車両事故が発生
- ②交差道路取り付け部で出会い頭事故が発生

着目事故	要因	対策方針	具体の対策内容案 ※
①人对車両	無理な左折による歩行者見落とし	注意喚起	①法定外看板「左折時横断者注意」 <span style="border: 1px solid red; padding: 2px;">短期</span>
②追突	上り側の交差点位置がわかりにくい	注意喚起	②路面標示「交差点注意」 <span style="border: 1px solid red; padding: 2px;">短期</span>

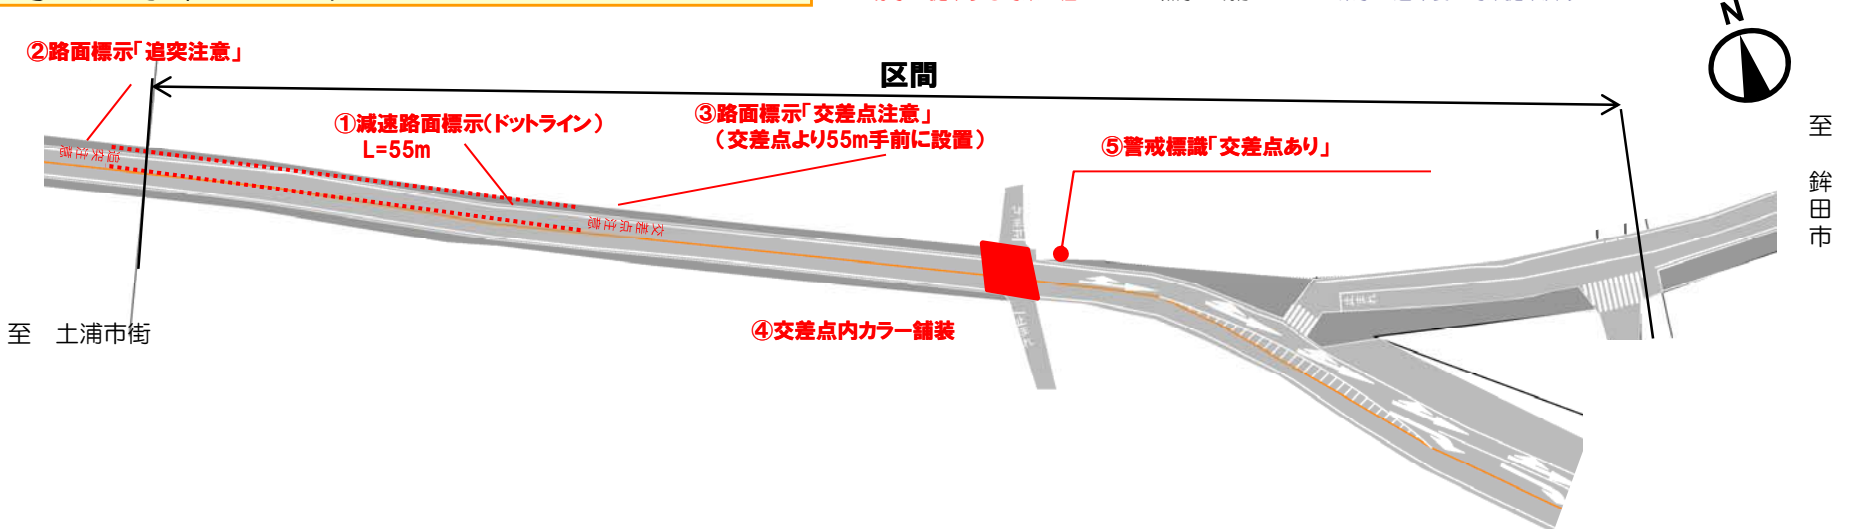
着目事故	要因	対策方針	具体の対策内容案 ※
①追突	長い下り坂による速度超過	速度抑制	①減速路面標示 (ドットライン) <span style="border: 1px solid red; padding: 2px;">短期</span>
②出会い頭	速度超過による交差点・流入車両の認知遅れ	注意喚起	②路面標示「追突注意」 <span style="border: 1px solid red; padding: 2px;">短期</span>
		注意喚起	③路面標示「交差点注意」 <span style="border: 1px solid red; padding: 2px;">短期</span>
	旧道の線形がクランク状のため、本線走行車両の確認が遅れる	交差点明確化	④交差点内カラー舗装 <span style="border: 1px solid red; padding: 2px;">短期</span>
		注意喚起	⑤警戒標識「交差点あり」 <span style="border: 1px solid red; padding: 2px;">短期</span>

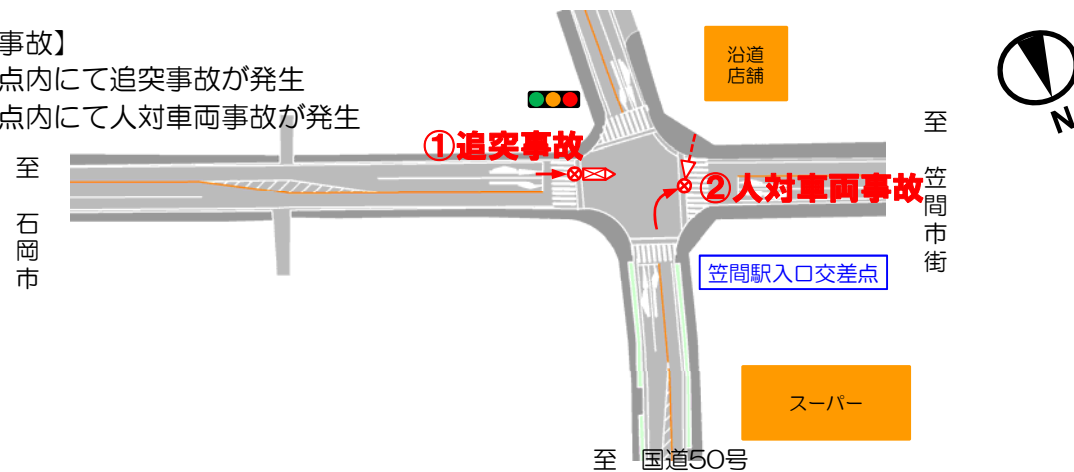
- ①交差点内にて追突事故が発生
- ②交差点内にて人対車両事故が発生

着目事故	要因	対策方針	具体の対策内容案 ※	
①追突	区画線劣化により停止位置がわかりにくい	区画線の明示	①区画線(既存)	短期
②人対車両	横断歩道劣化により位置がわかりにくい	横断歩道の明示	②横断歩道(既存)	短期
	右折位置がわかりにくい、横断歩行者の確認が遅れる	右折位置整流化	③交差点内ダイヤモンドマーク設置	短期

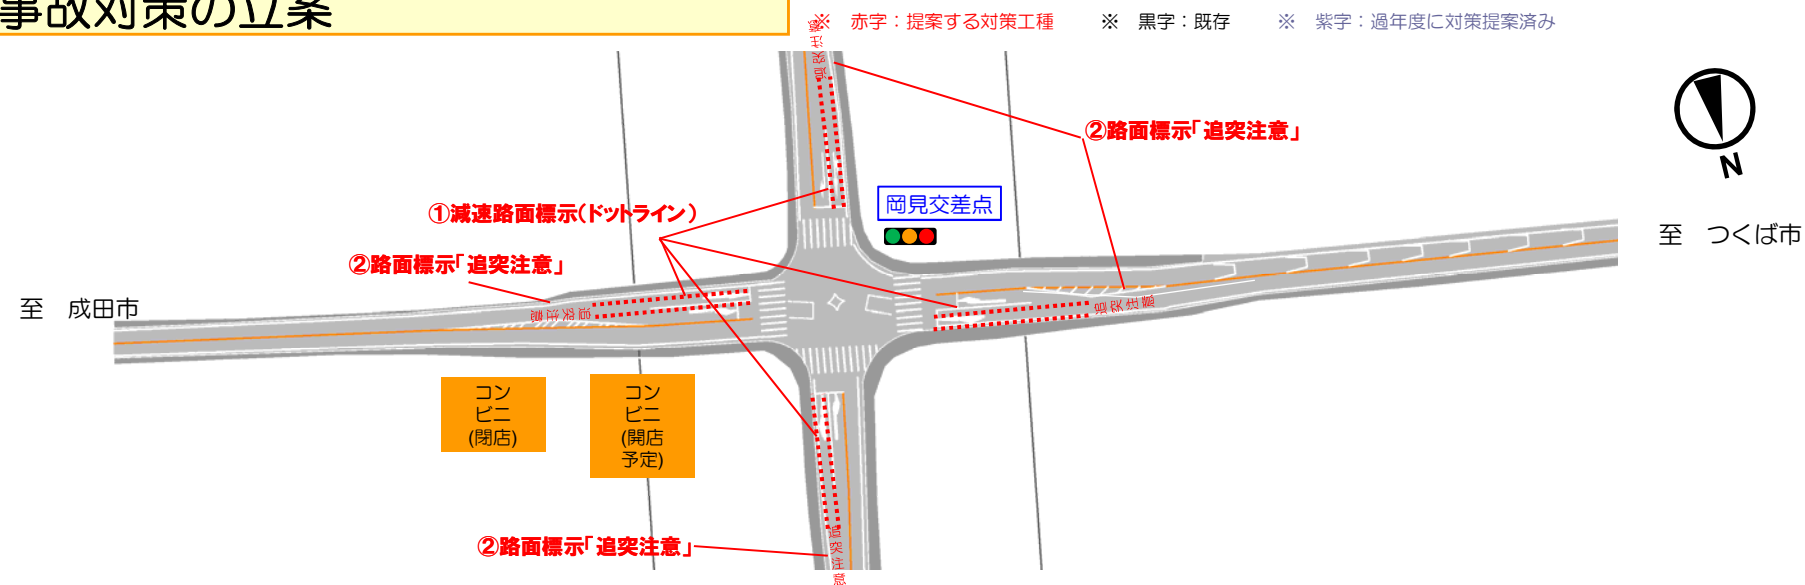
着目事故	要因	対策方針	具体の対策内容案 ※
①追突	長い直線区間のため速度が出やすい。	速度抑制	①減速路面標示(ドットライン) <span style="border: 1px solid red; padding: 2px;">短期</span>
②出会い頭	長い直線区間のため速度が出やすく、信号変わり目において無理な横断を行う。	注意喚起	②路面標示「追突注意」 <span style="border: 1px solid red; padding: 2px;">短期</span>
③右折	対向直進車の速度超過により、右折のタイミングを見誤ってしまう。

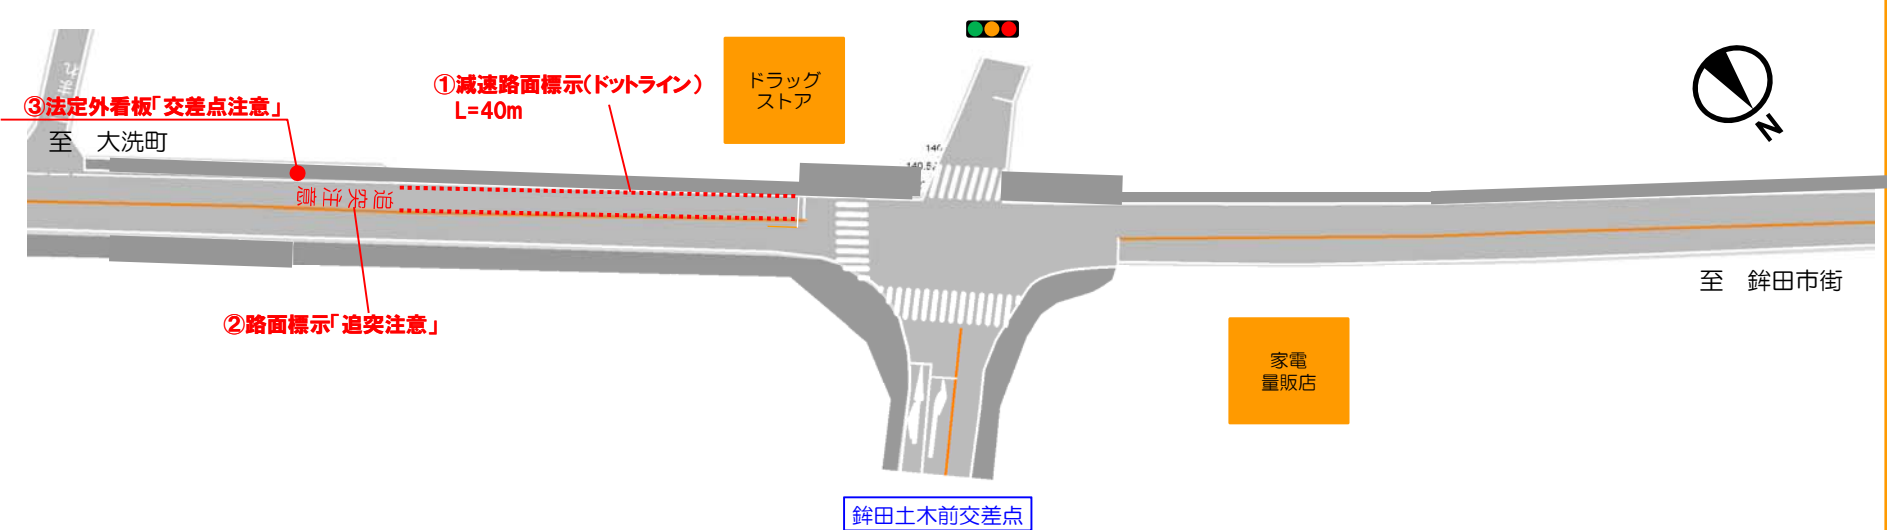
着目事故	要因	対策方針	具体の対策内容案※
①追突	信号無視による無理な交差点進入	速度抑制 注意喚起	①減速路面標示（ドットライン） <b>短期</b> ②路面標示「追突注意」 <b>短期</b>
②出会い頭	交通信号切り替わり時における無理な進入	注意喚起	③法定外看板「交差点注意」 <b>短期</b>

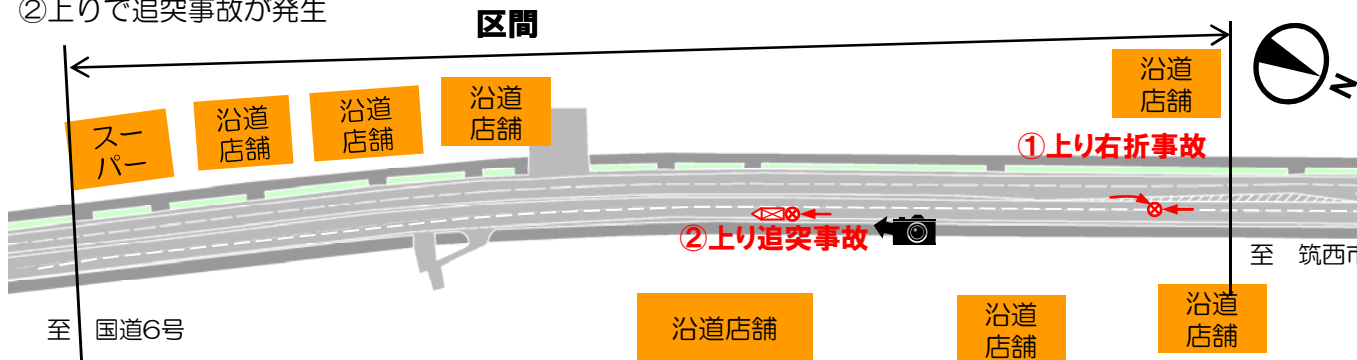
- ①上りで右折事故が発生
- ②上りで追突事故が発生

着目事故	要因	対策方針	具体の対策内容案 ※
①右折	長い直線区間のため速度が出やすく、沿道出入り車両の確認が遅れる	速度抑制	①法定外看板「減速車注意」 <span style="border: 1px solid red; padding: 2px;">短期</span>
②追突	長い直線区間のため速度が出やすく、沿道出入り車両の確認に伴う急ブレーキが発生	速度抑制

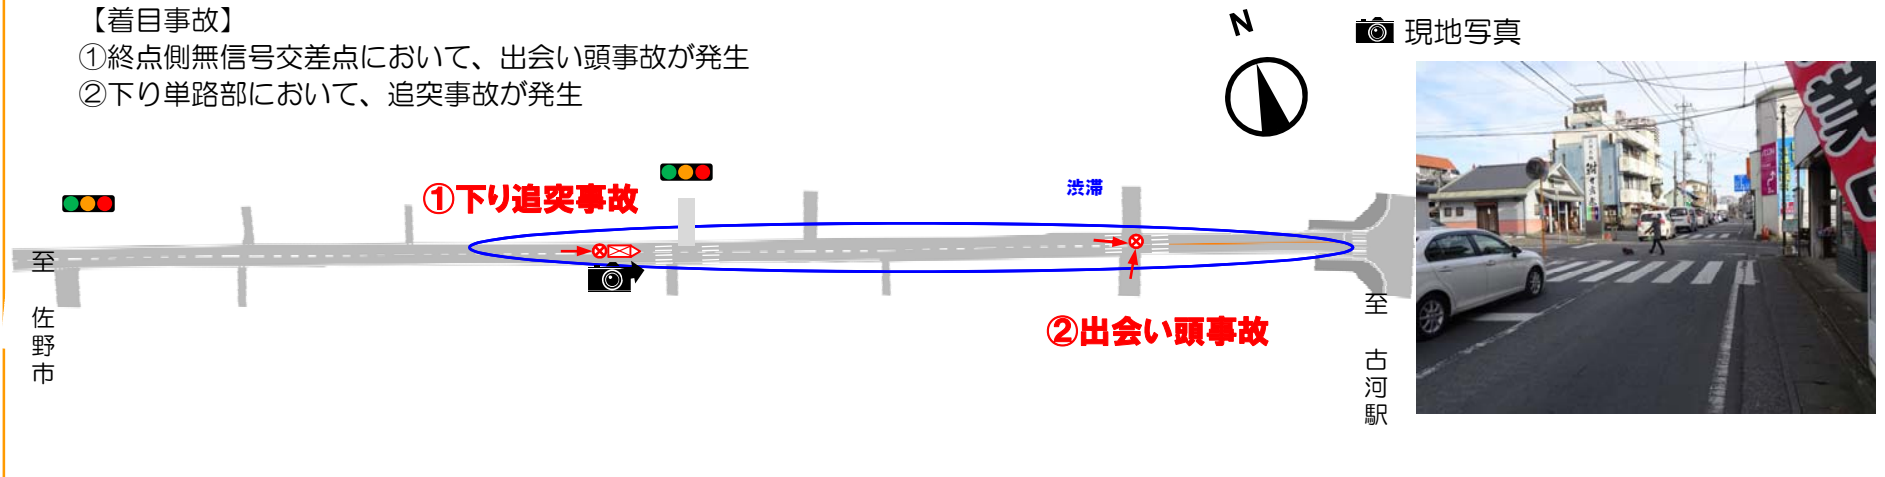
- 【着目事故】
- ① 終点側無信号交差点において、出会い頭事故が発生
  - ② 下り単路部において、追突事故が発生

着目事故	要因	対策方針	具体の対策内容案 ※
①追突	渋滞による発進/停止の繰り返しにより注意が散漫となる	注意喚起	①路面標示「追突注意」 <span style="border: 1px solid red; padding: 2px;">短期</span>
②出会い頭	取り付け道路との位置がわかりづらい	注意喚起	②路面標示「交差点注意」 <span style="border: 1px solid red; padding: 2px;">短期</span>

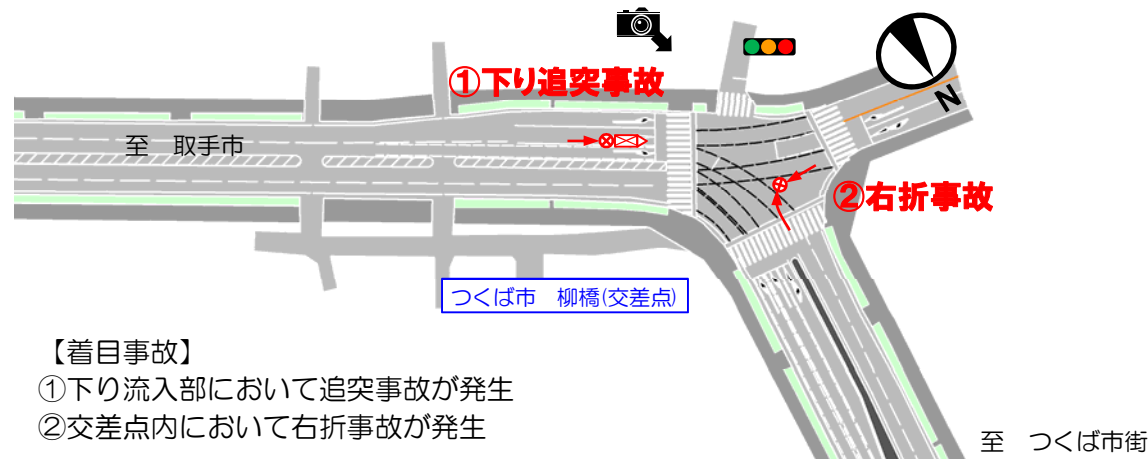
【着目事故】  
① 下り流入部において追突事故が発生  
② 交差点内において右折事故が発生

着目事故	要因	対策方針	具体の対策内容案 ※	
① 追突	長い直線による速度超過	速度抑制 注意喚起	① 減速路面標示 (ドットライン) ② 路面標示「追突注意」	短期 短期
② 右折時	上り線からの右折位置が分かりにくい	右折位置明示	③ セブラ帯設置	短期

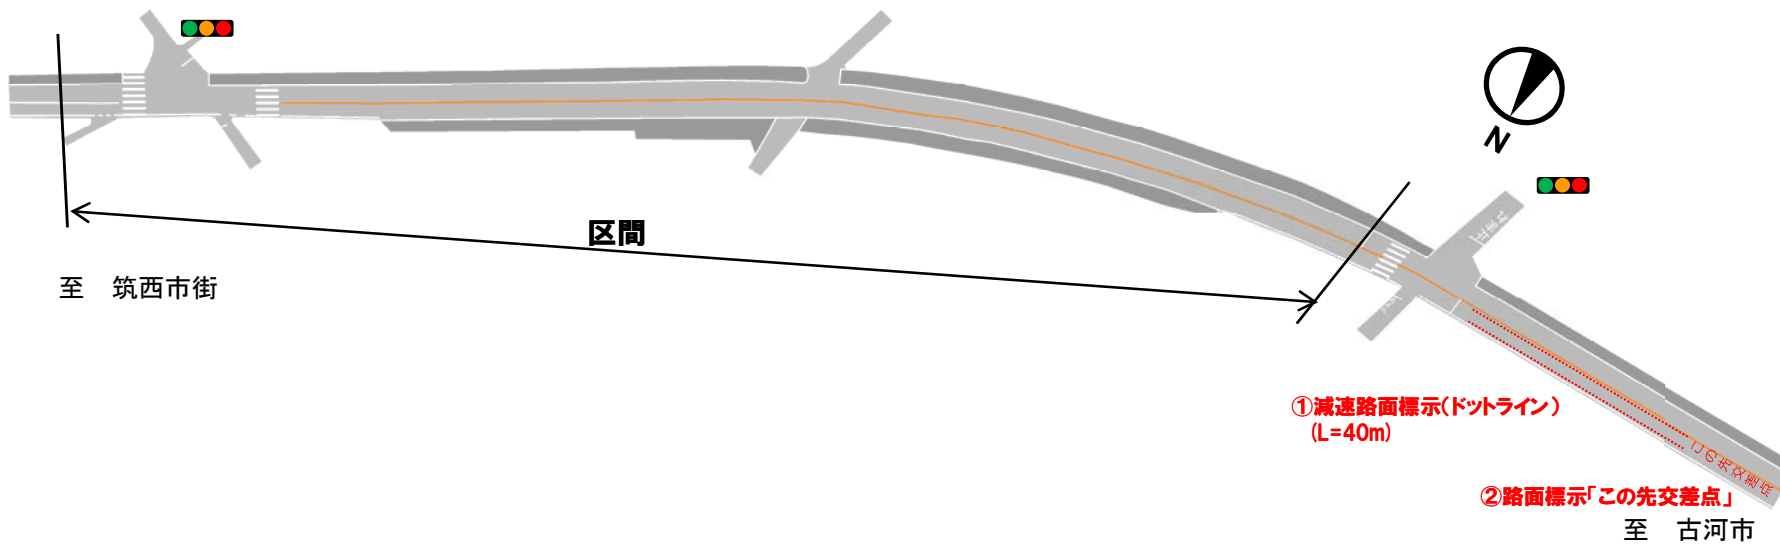
着目事故	要因	対策方針	具体の対策内容案 ※
①追突	長い直線による速度超過	速度抑制	①減速路面標示(ドットライン) <span style="border: 1px solid red; padding: 2px;">短期</span>
②出会い頭	速度超過による交差点確認の遅れ	注意喚起	②路面標示「この先交差点」 <span style="border: 1px solid red; padding: 2px;">短期</span>

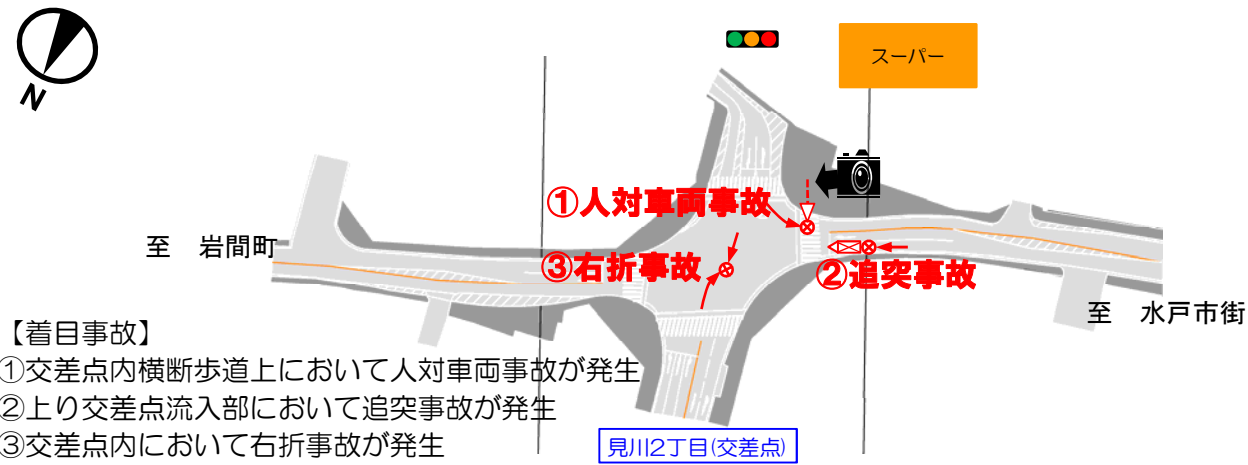
- ① 交差点内横断歩道上において人対車両事故が発生
- ② 上り交差点流入部において追突事故が発生
- ③ 交差点内において右折事故が発生

着目事故	要因	対策方針	具体の対策内容案 ※
①人対車両	交差点が大きいため左折速度が大きく、横断中の歩行者の確認が遅れる	交差点コンパクト化	① 隅切り部ゼブラ設置 <span style="border: 1px solid red; padding: 2px;">短期</span>
②追突	速度超過に伴う急ブレーキ	速度抑制 注意喚起	② 減速路面標示(ドットライン) <span style="border: 1px solid red; padding: 2px;">短期</span> ③ 路面標示「追突注意」 <span style="border: 1px solid red; padding: 2px;">短期</span>
③右折	交差点が大きく指導線が無い場合、右折位置が安定しない	走行位置の明確化	④ 右折指導線設置 <span style="border: 1px solid red; padding: 2px;">短期</span>

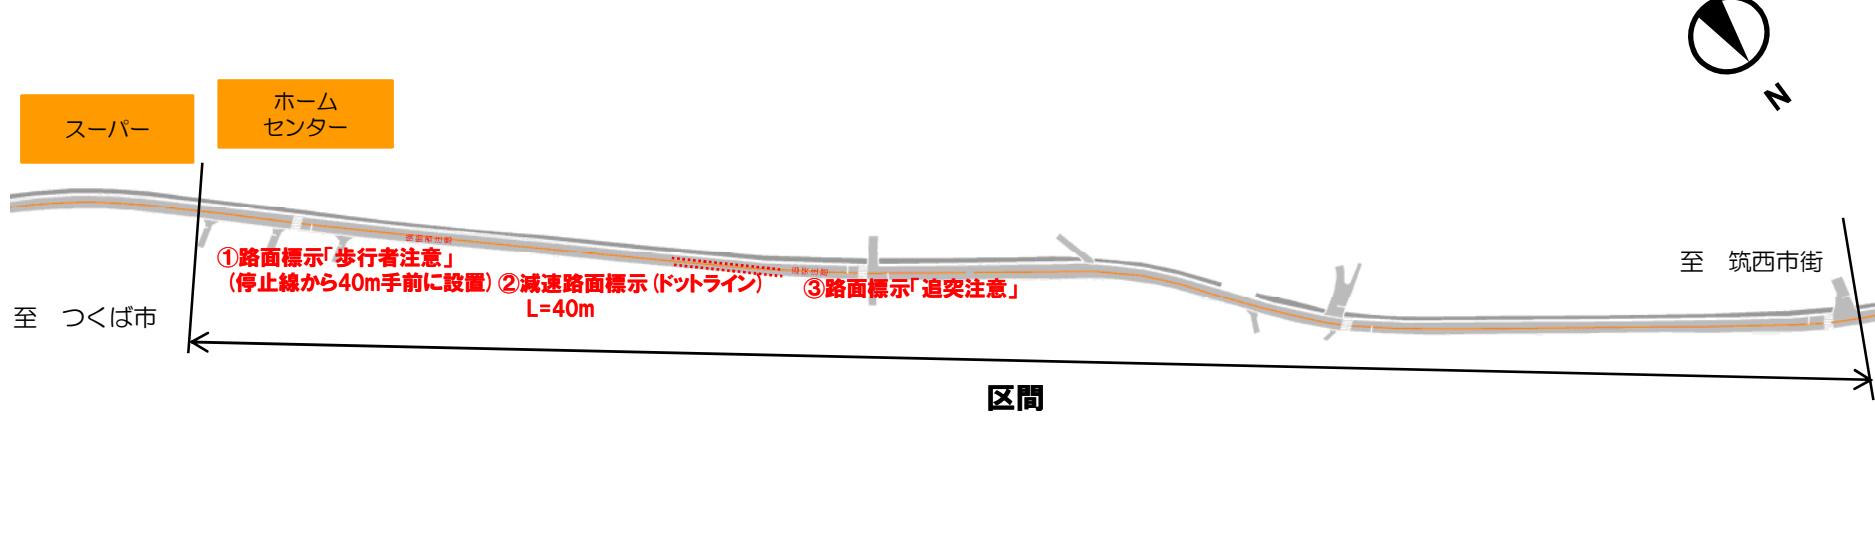
着目事故	要因	対策方針	具体の対策内容案 ※
①人対車両	歩行者の乱横断	注意喚起	①路面標示「歩行者注意」 <span style="border: 1px solid red; padding: 2px;">短期</span>
②追突	長い直線区間による速度超過	速度抑制	②減速路面標示(ドットライン) <span style="border: 1px solid red; padding: 2px;">短期</span>
		注意喚起	③路面標示「追突注意」 <span style="border: 1px solid red; padding: 2px;">短期</span>

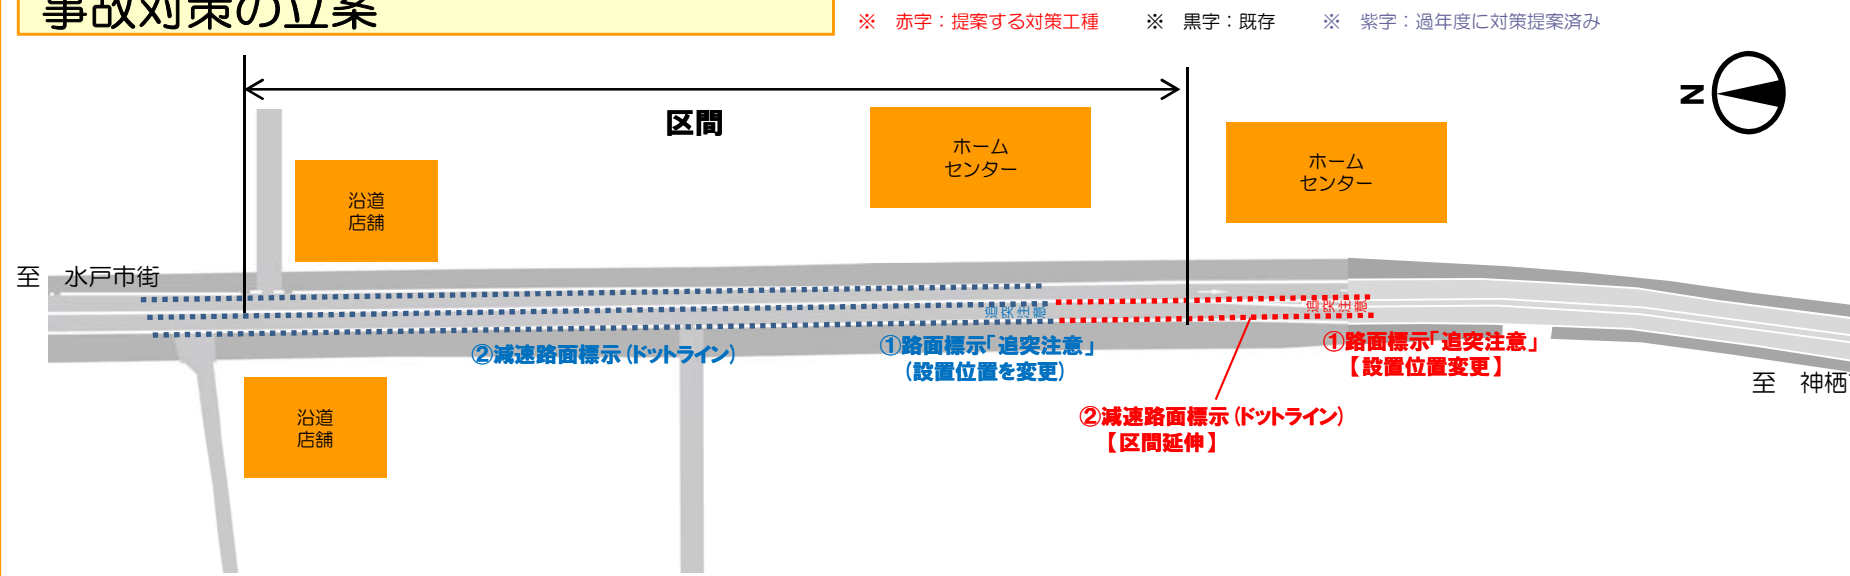
着目事故	要因	対策方針	具体の対策内容案*
①追突	沿道からの車両出入りによる急減速・急停止	注意喚起	①路面標示「追突注意」 (過年度に対策提案済だが、事故状況を踏まえ設置位置変更) <span style="border: 1px solid red; padding: 2px;">短期</span>
②出会い頭	沿道出入り車両の確認が遅れる	速度抑制	②減速路面標示(ドットライン) (過年度に対策提案済・上りは区間延伸) <span style="border: 1px solid red; padding: 2px;">短期</span>
③右折	沿道出入り車両の確認が遅れる	注意喚起

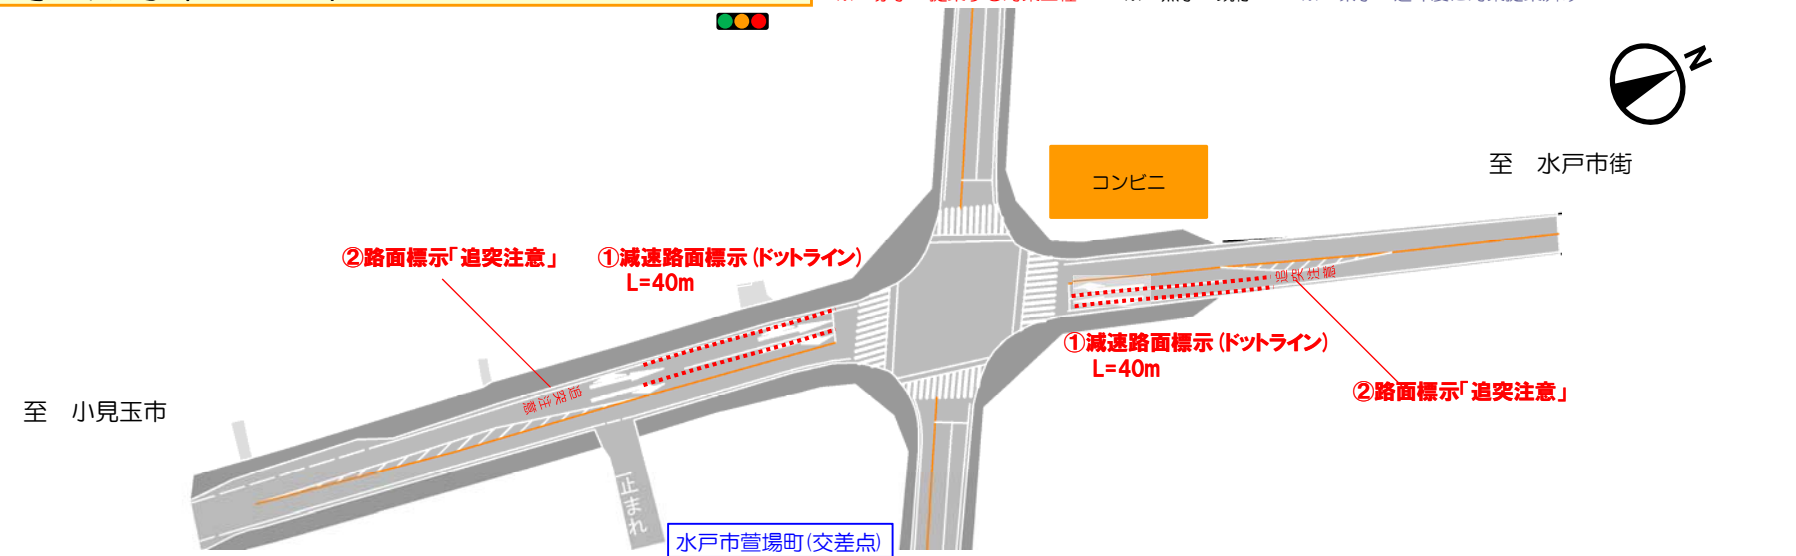
着目事故	要因	対策方針	具体の対策内容案※
①追突	線形が良いため速度が出やすく、信号変わり目における急減速、急停止により後続車と追突	速度抑制 注意喚起	①減速路面標示(ドットライン) <span style="border: 1px solid red; padding: 2px;">短期</span> ②路面標示「追突注意」 <span style="border: 1px solid red; padding: 2px;">短期</span>

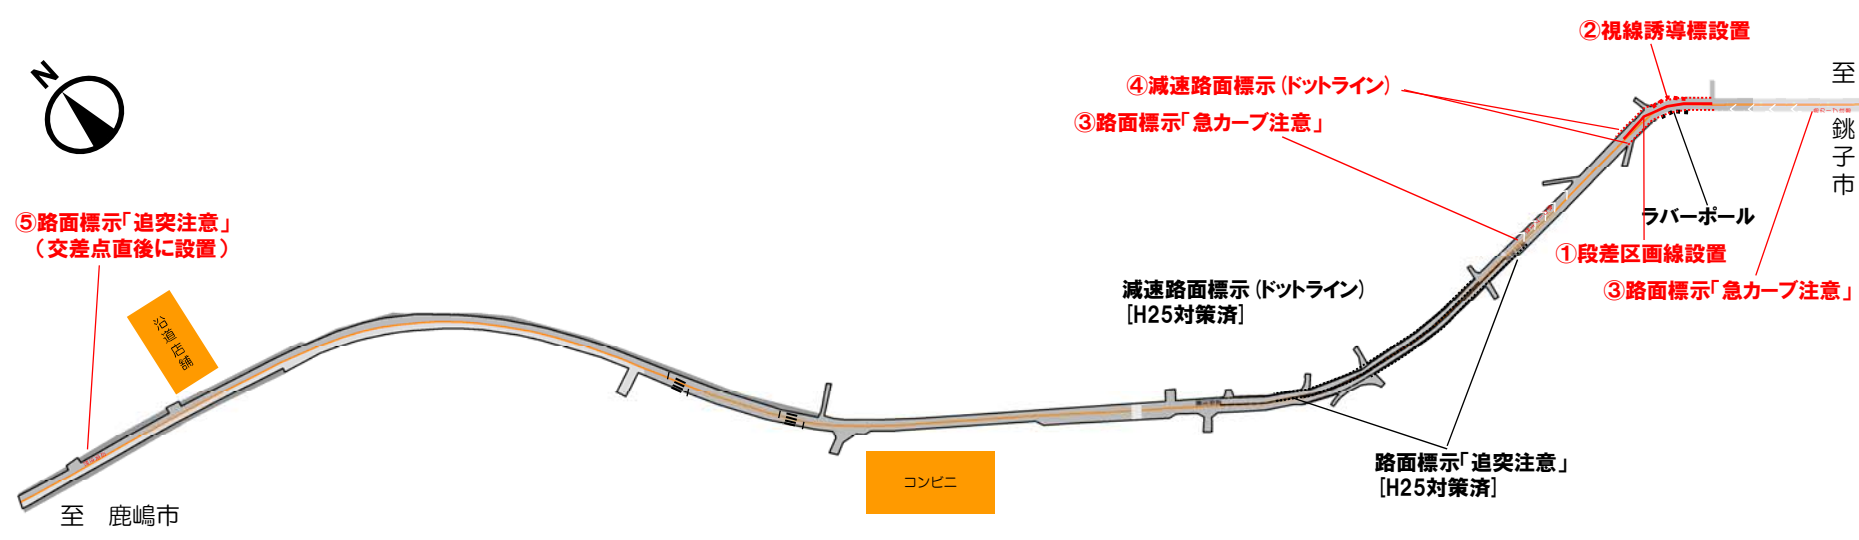
着目事故	要因	対策方針	具体の対策内容案 ※
①正面衝突	速度超過によりカーブ区間で曲がりきれず中央線を越えて通行	車線逸脱防止 注意喚起 速度抑制	①段差区画線設置 (交通管理者対策) [短期] ②視線誘導標設置 [短期] ③路面標示「急カーブ注意」 [短期] ④減速路面標示(ドットライン) [短期]
②追突	橋梁部でクレストとなっており、見通しが悪い	注意喚起	⑤路面標示「追突注意」 [短期]

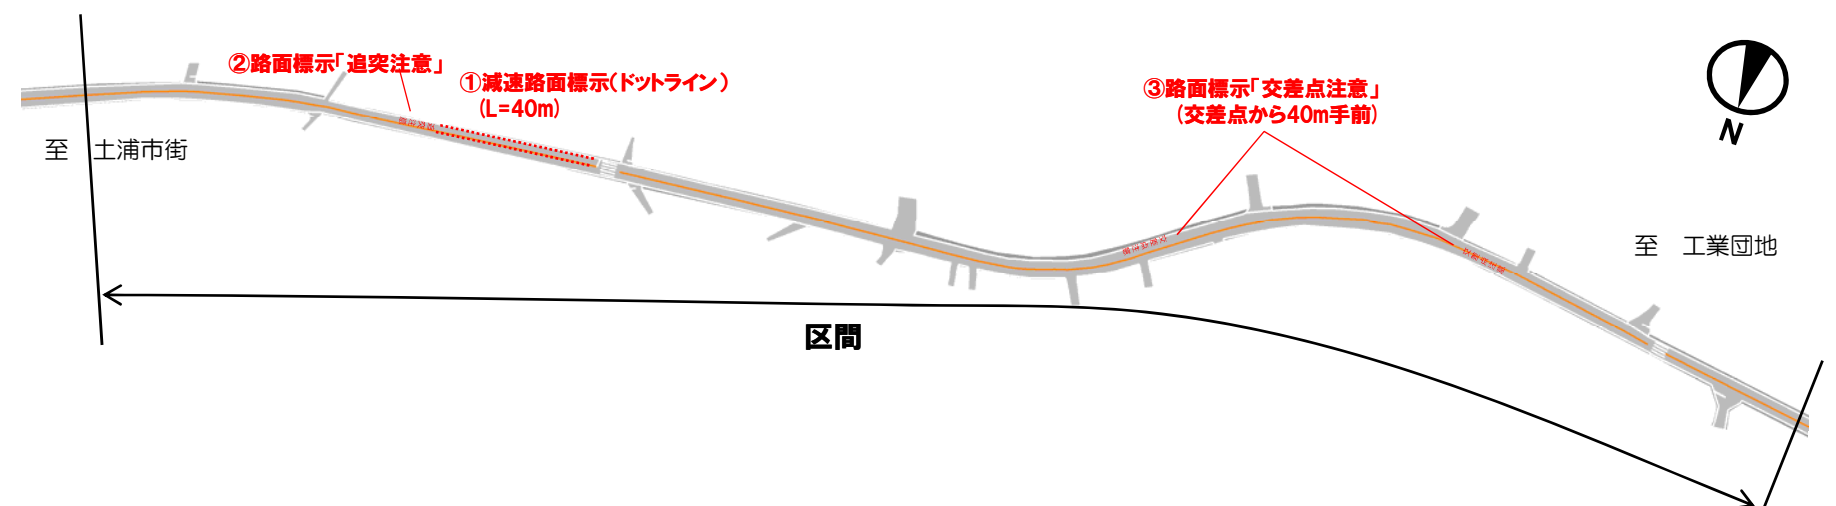
着目事故	要因	対策方針	具体の対策内容案*
①追突	信号及び沿道出入りが無いため速度超過になりやすい	速度抑制 注意喚起	①減速路面標示(ドットライン) <span style="border: 1px solid red; padding: 2px;">短期</span> ②路面標示「追突注意」 <span style="border: 1px solid red; padding: 2px;">短期</span>
②出会い頭	交差点の見通しが悪い	注意喚起	③路面標示「交差点注意」 <span style="border: 1px solid red; padding: 2px;">短期</span>

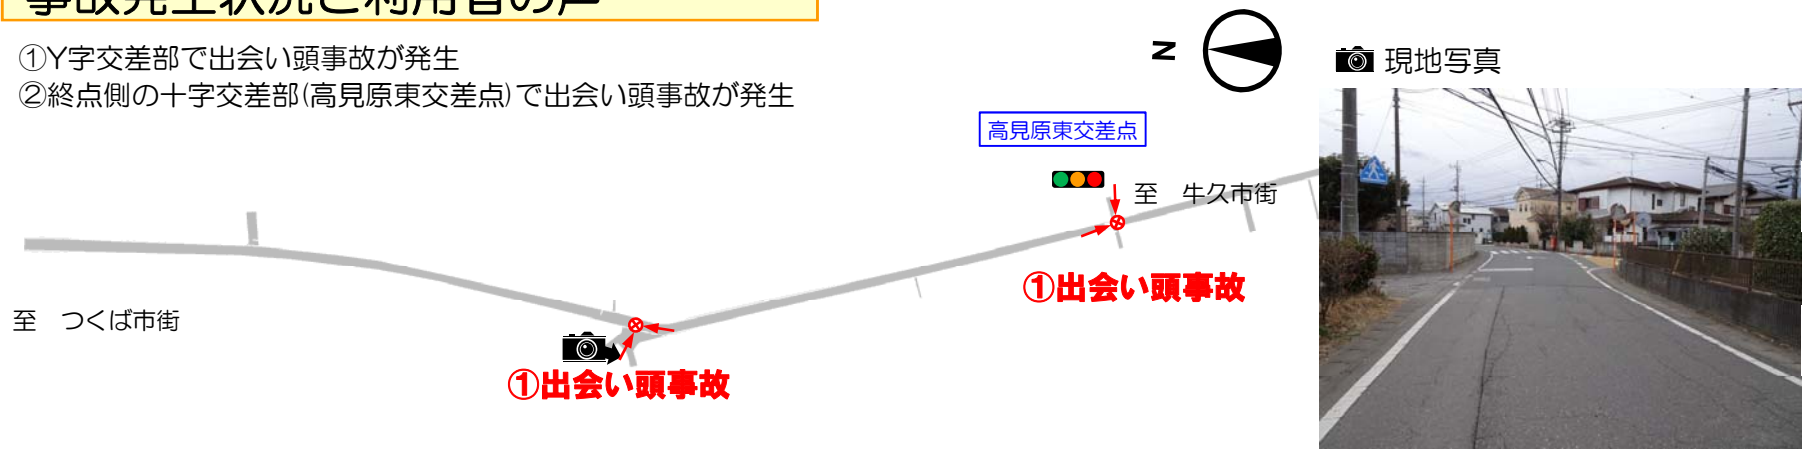
- ① Y字交差点で出会い頭事故が発生
- ② 終点側の十字交差点 (高見原東交差点) で出会い頭事故が発生
