旭高架橋橋脚上面ひび割れ及び表面保護用型枠うきに関する調査検討委員会

(第1回委員会)

旭高架橋橋脚上面ひび割れ及び表面保護用型枠うきに関する調査検討委員会
(第1回委員会)
議事概要

1. 橋梁概要及び橋脚の損傷状況

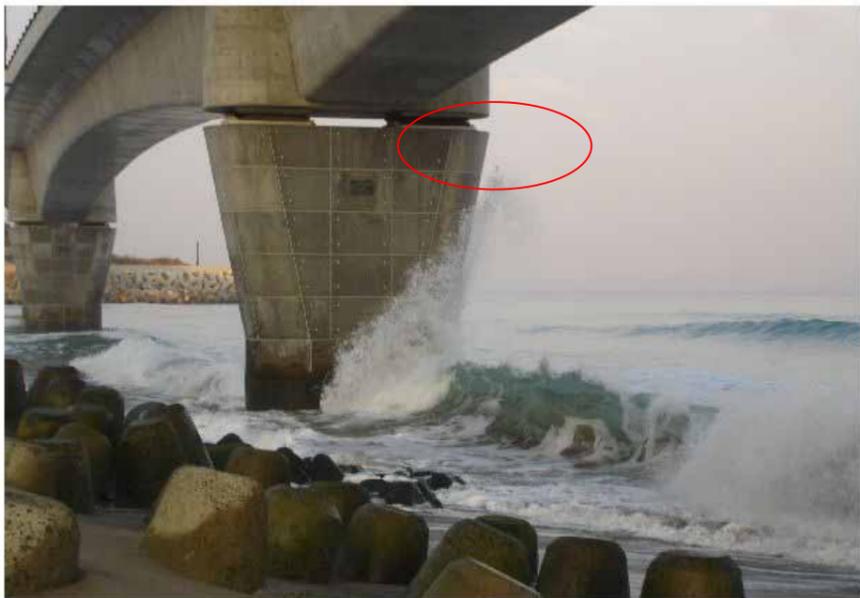
波浪の状況	玉石の状況										
<p>【P10 橋脚】</p> <p>波しぶきは、橋脚上面まで達する</p>

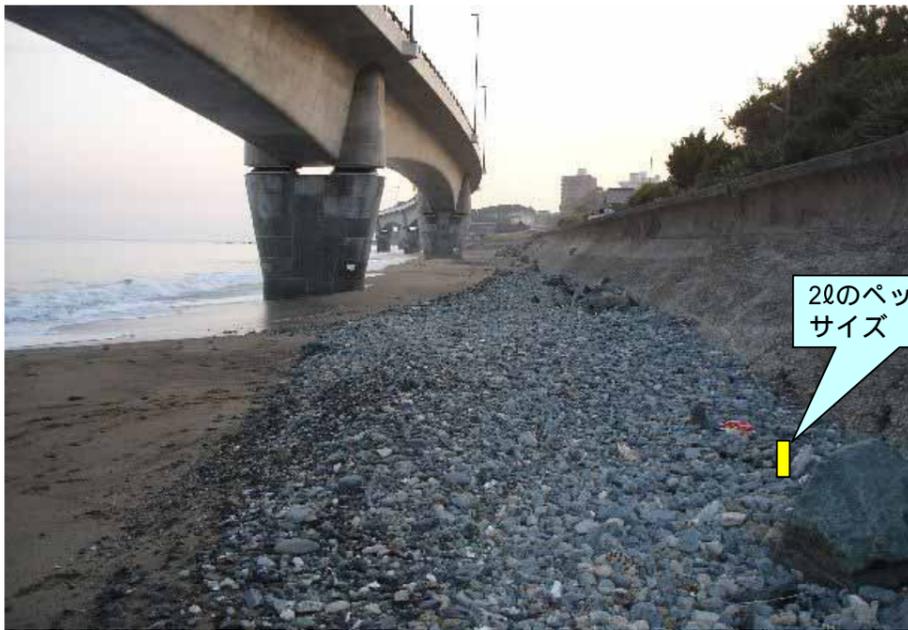
<p>玉石が点在：1cm～50cm 程度のもので点在</p>

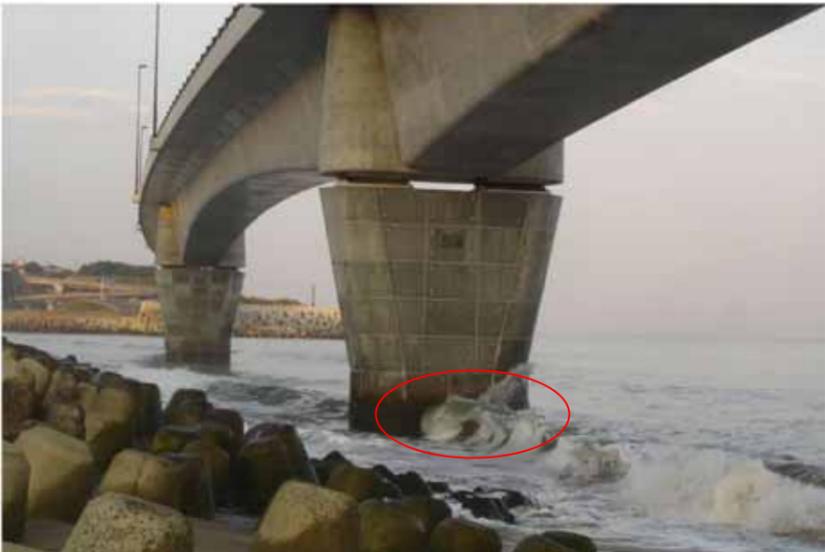
<p>付近の海岸には玉石が点在しており、橋脚下端に作用する波の影響により、玉石が埋設型枠に衝突する。</p>

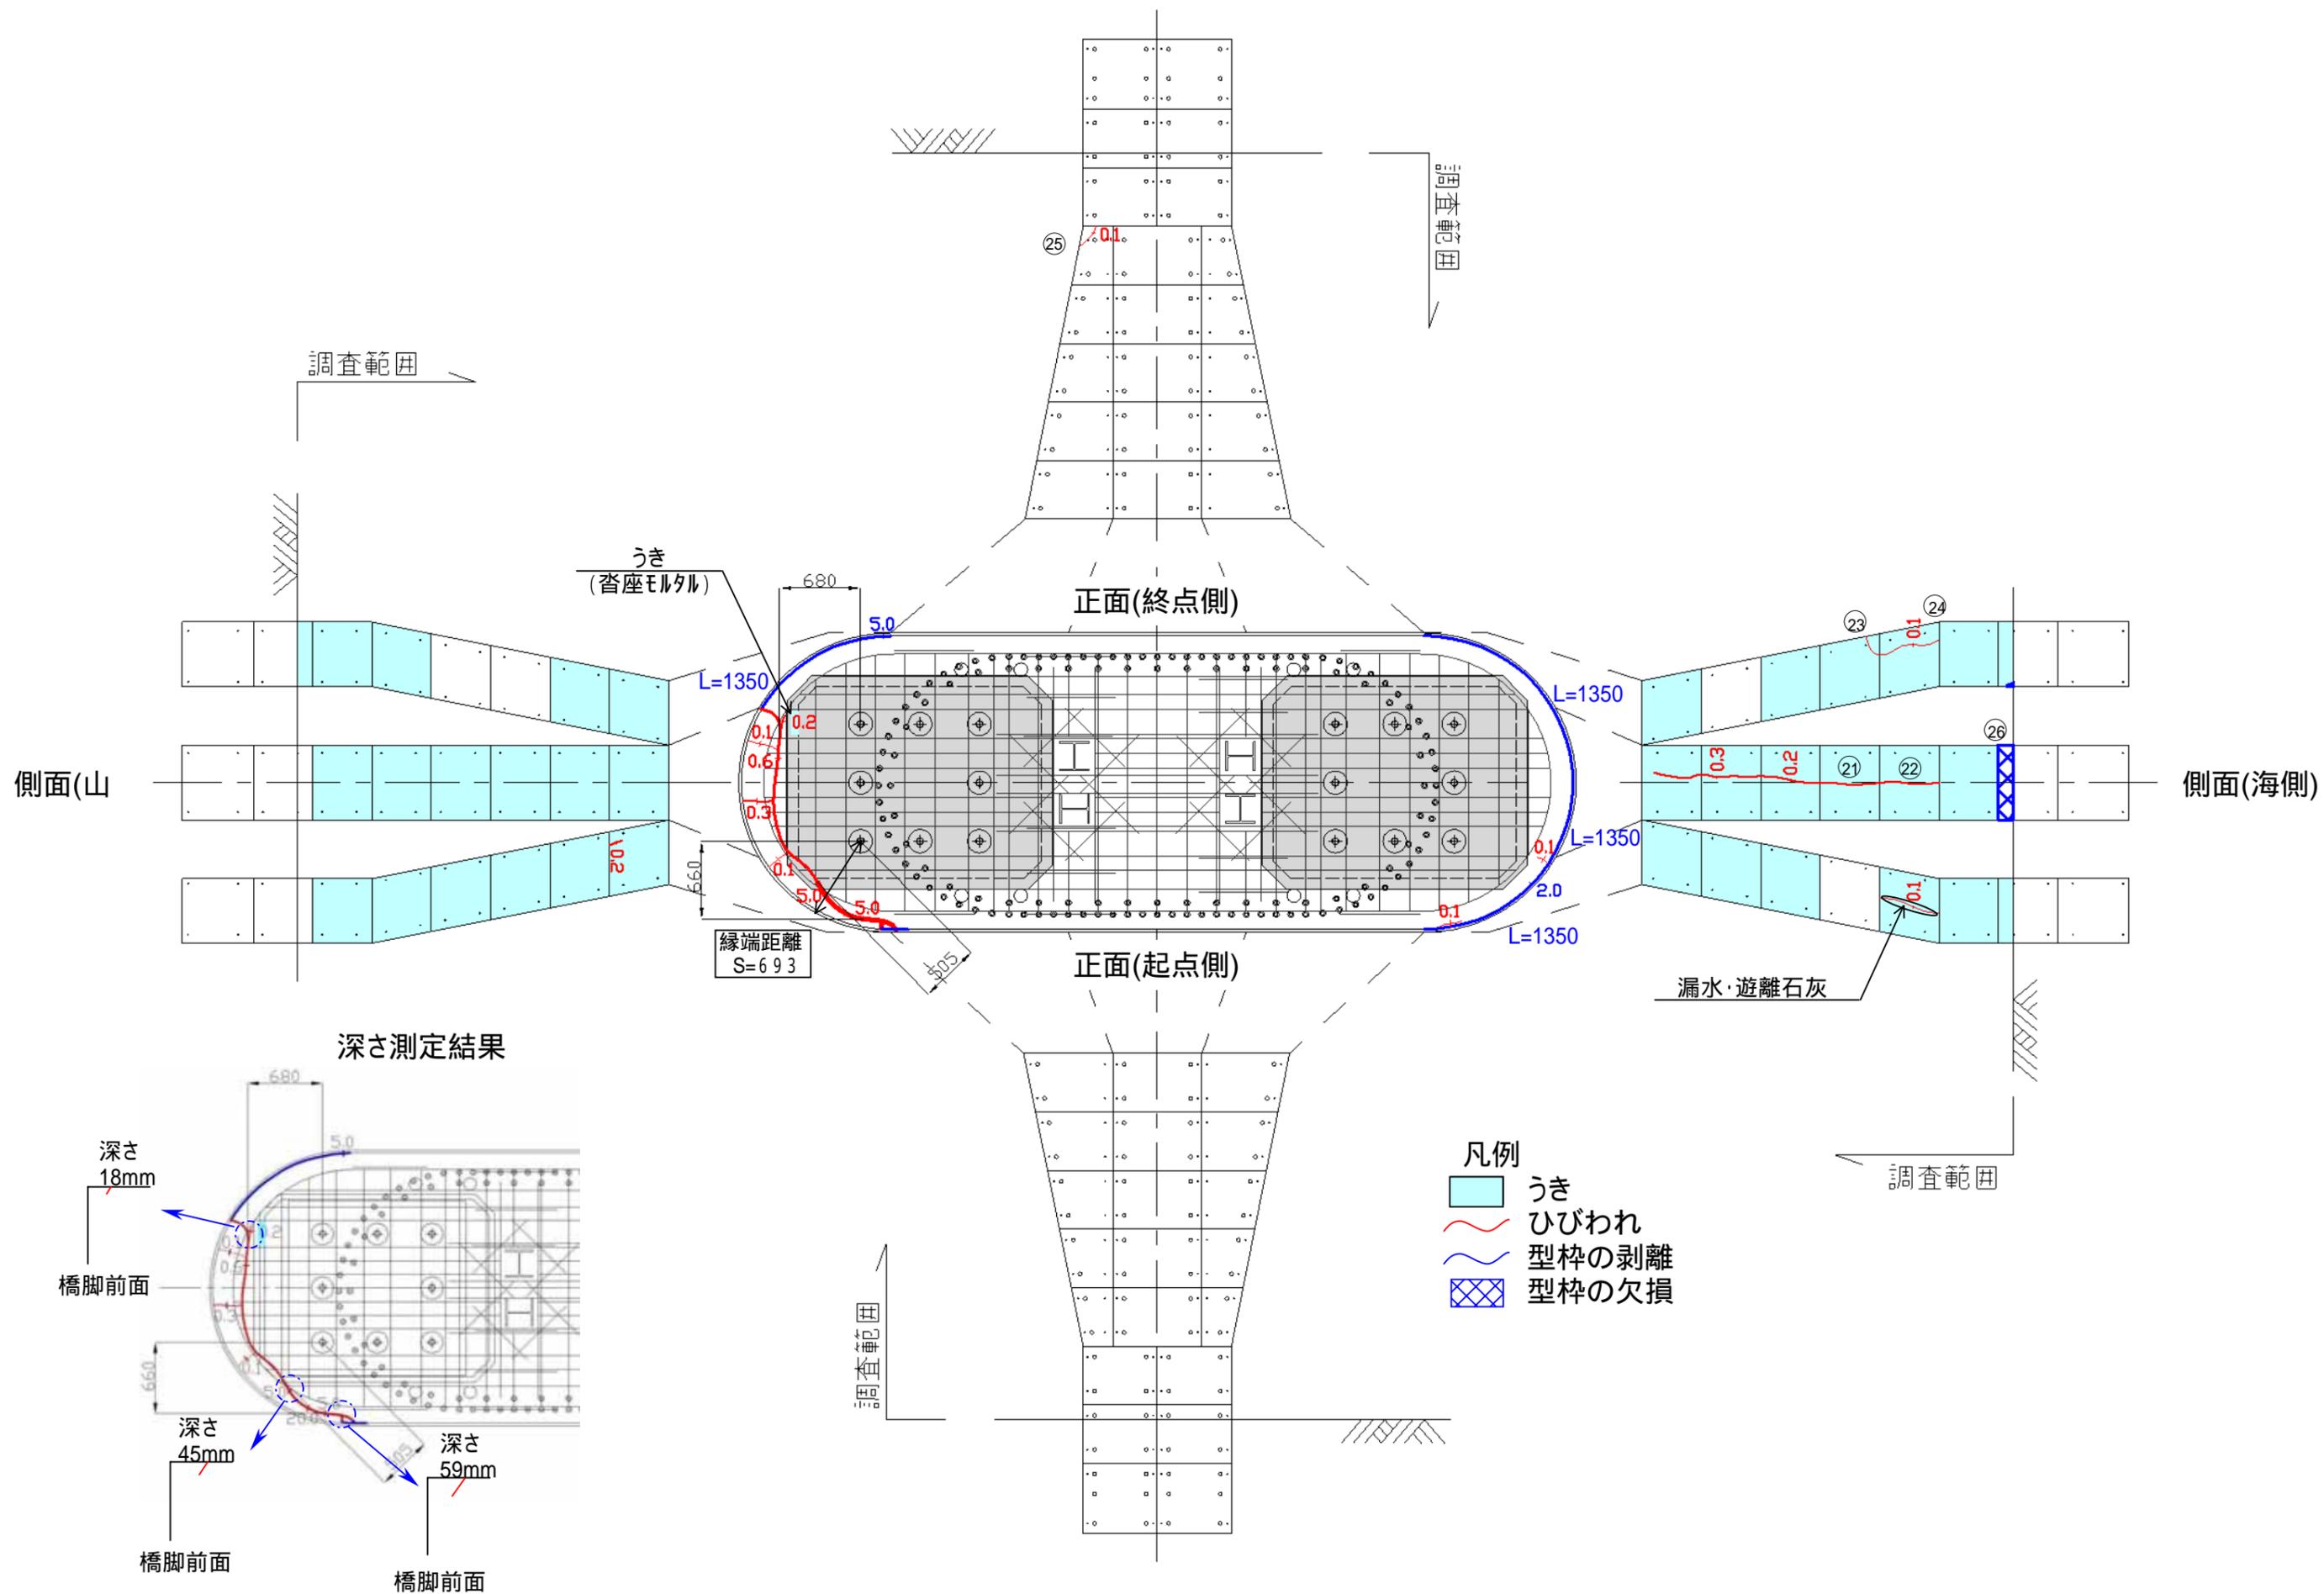
P9橋脚 損傷図

損傷は橋脚上面の“ひび割れ”、表面保護用型枠の“うき”、“ひび割れ”、“剥離”、“欠損”に大別される。
特に、P9橋脚の損傷が激しく、上記損傷が全て発生しているほか、橋脚上面のひび割れ幅は最大5.0mmに達している。

ひびわれ発生箇所：山側及び海側の側面（曲面部）に集中。
P6、P7、P9、P14橋脚以外においては、幅0.1mm程度のひび割れ。
P6、P7、P14橋脚においては、山側のかぶりコンクリートに幅0.5~0.7mm程度のひび割れ。
P9橋脚では、山側のフープ鉄筋周辺部に最大幅5.0mm程度のひび割れ。

うき：全ての橋脚において、側面（曲面部）に発生。
ひびわれ：P4橋脚を除く全橋脚の側面（曲面部）に発生。
剥離：Pa3、P4、P8を除く橋脚上部付近において剥離が発生。
・P6、P7、P9、P14橋脚では、大きなひび割れが発生した箇所において、表面保護用型枠の剥離はみられない。
浮き、ひび割れ、剥離とも橋脚側面に発生。
欠損：P6、P7、P8、P9橋脚の地表面付近で確認

P9橋脚では、旭高架橋橋脚に見られる損傷（橋脚上面のひび割れ、表面保護用型枠のつき、剥離、ひび割れ、欠損）の全種類が確認されており、橋脚上面のひび割れ幅が最も大きい。
したがって、調査検討においては、代表橋脚としてP9橋脚を対象に設計・施工照査を実施する。

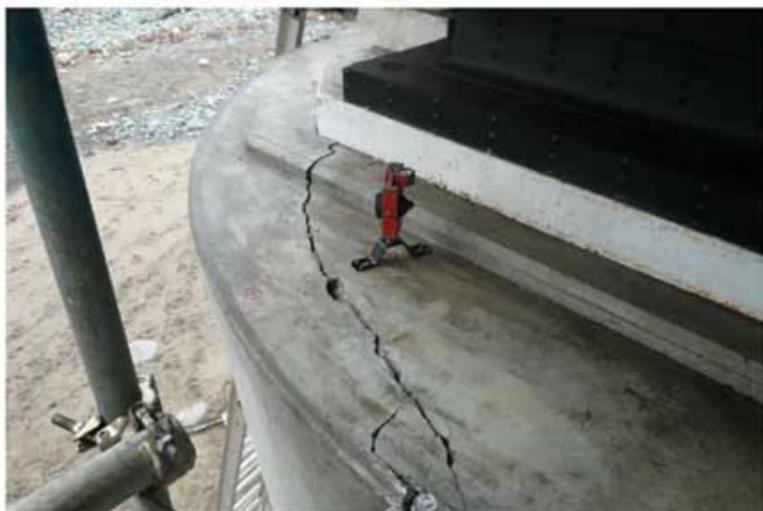
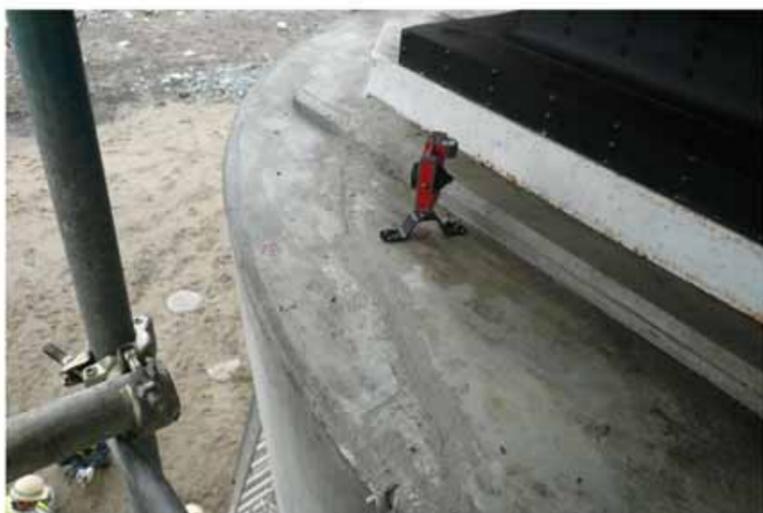
橋脚上面ひび割れからの塩分進入防止

劣化進行の抑制 (H20.9.30 完了)

使用材料：粘土セメント

材料選定理由：

応急処理のため、クラック内部まで浸透しない材料(表面保護)

表面処理を行い、補修後もクラック幅の計測が可能となる材料

海岸部での工事で実績がある材料(ケーソン等のクラック補修に使用)

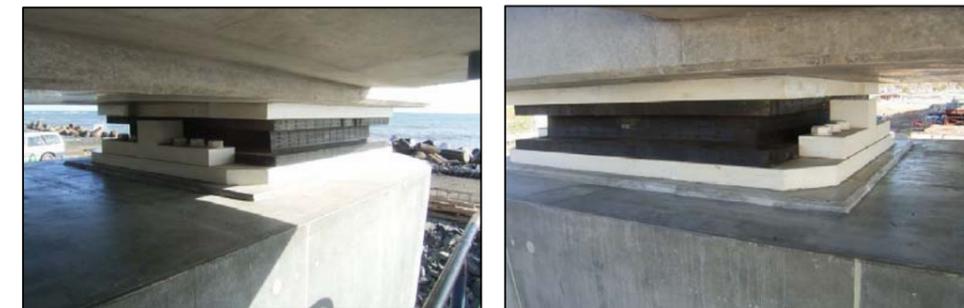
- ・完成時に沓座のひび割れは発生していない（写真）。
- ・竣工検査前に施工管理立会い確認済（ヒアリング結果）。

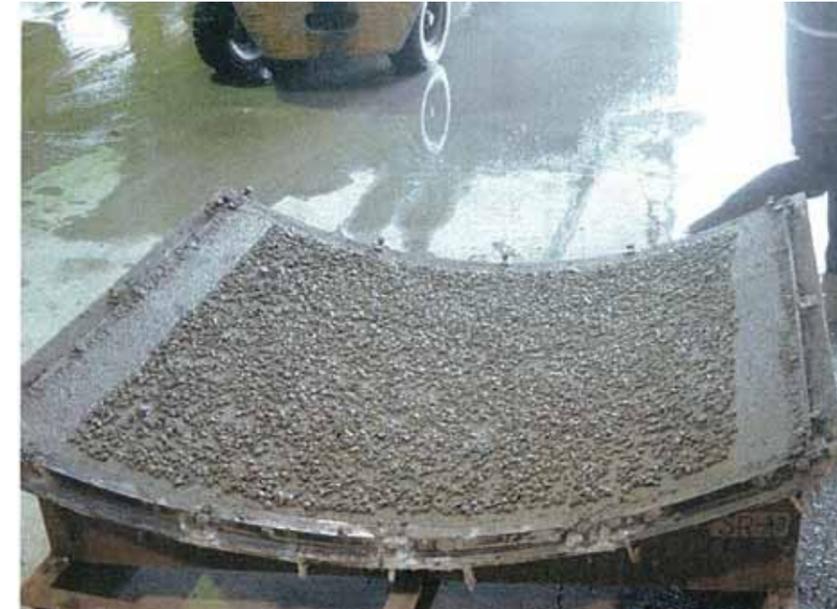
<型枠コンクリートの打設状況写真(目粗しの状況)>

設計上、型枠と躯体コンクリートの付着は、目粗しによって確保されており、アンカーボルトはフェールセーフ機能として、設置されたものである。
