旭高架橋橋脚上面ひび割れ及び表面保護用型枠うきに関する調査検討委員会
(第2回委員会)

旭高架橋橋脚上面ひび割れ及び表面保護用型枠うきに関する調査検討委員会
第2回委員会 議事概要

<第2回委員会資料 概要版>

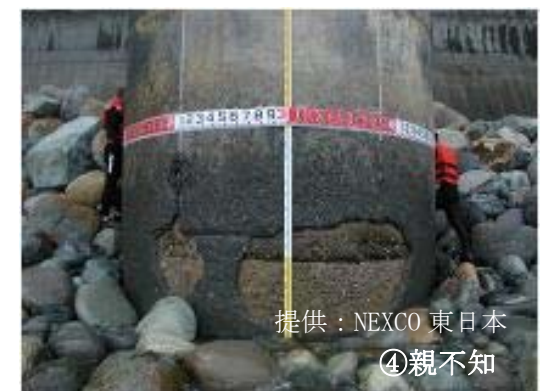
④親不知

◇ 玉石の影響を受ける橋脚に欠損、磨耗の損傷が確認されているが、曲線部に限定するわけではない。(④親不知高架橋：NEXCO 担当者より)

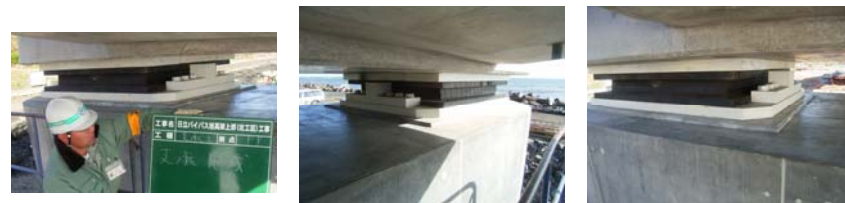
P9 支承完成時の状況（橋脚躯体には損傷なし）

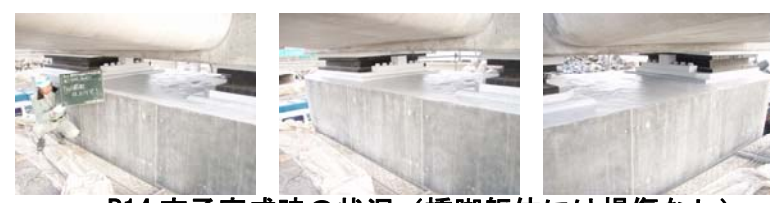
P14 支承完成時の状況（橋脚躯体には損傷なし）

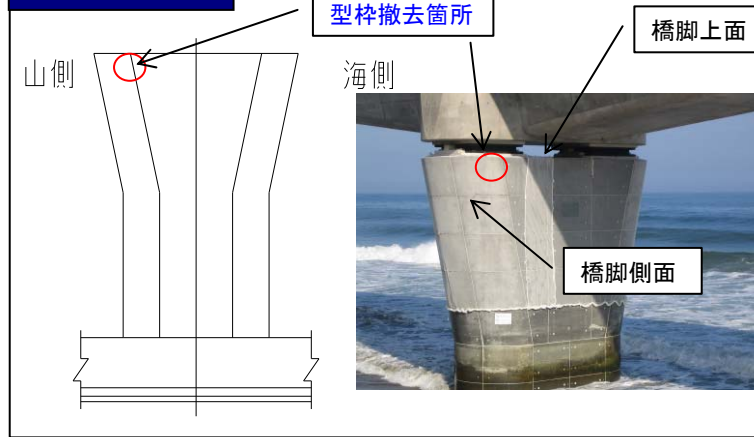
- 調査日時 : 2008年12月19日
- 対象橋脚 : P9橋脚
- 型枠撤去位置 : 曲線部、橋脚上面付近（右図参照）
- 調査概要 : 型枠撤去（電動カッター、パール）→外観変状調査
塩化物イオン量調査（コア採取：1箇所）

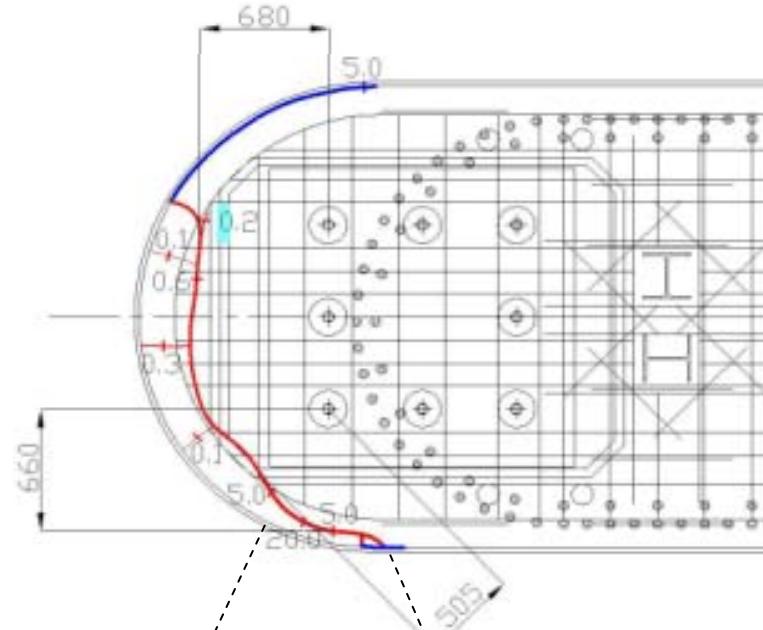
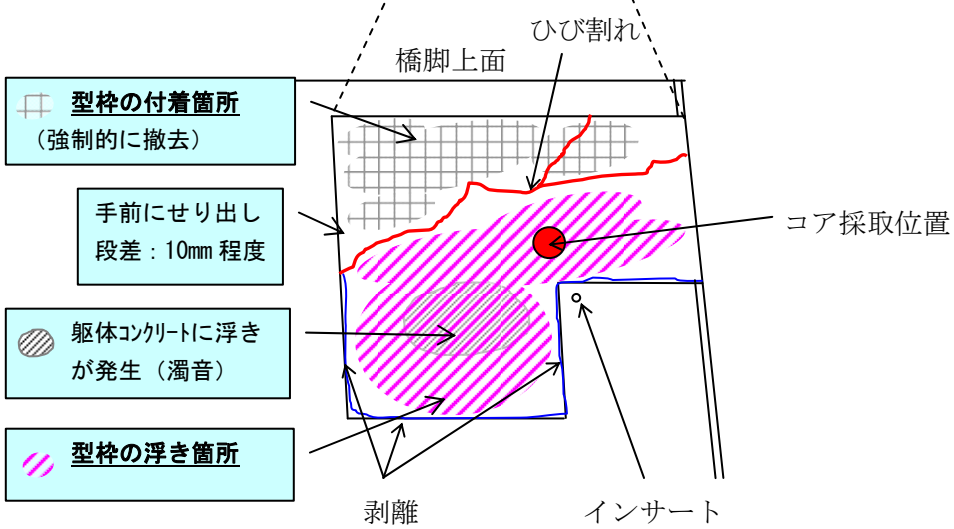
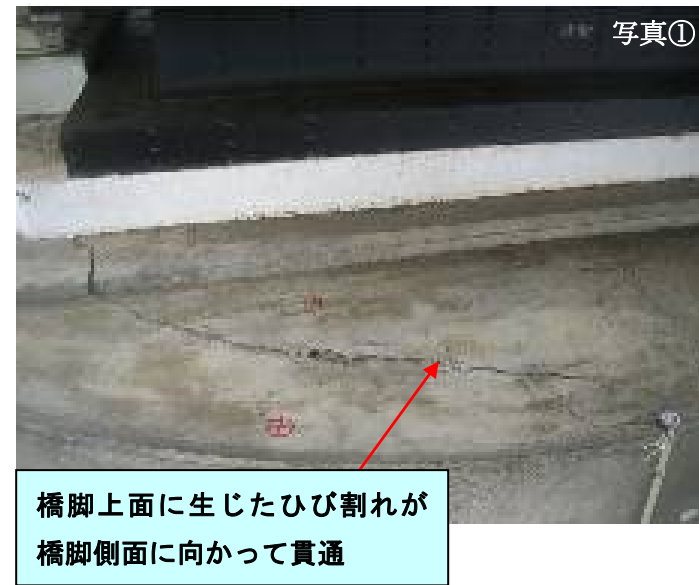
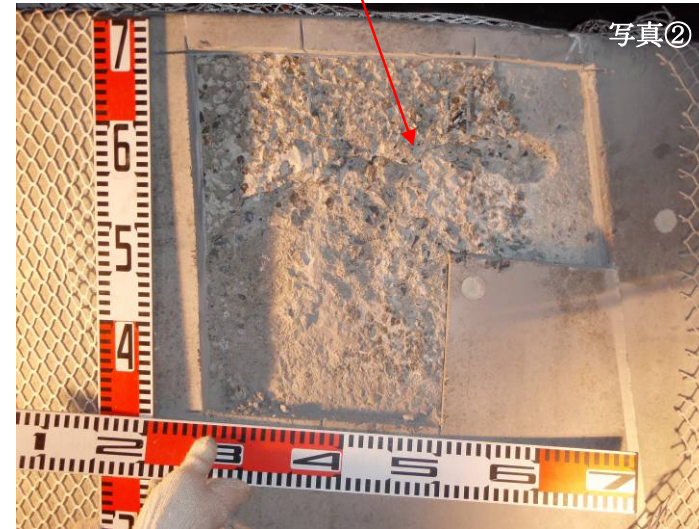
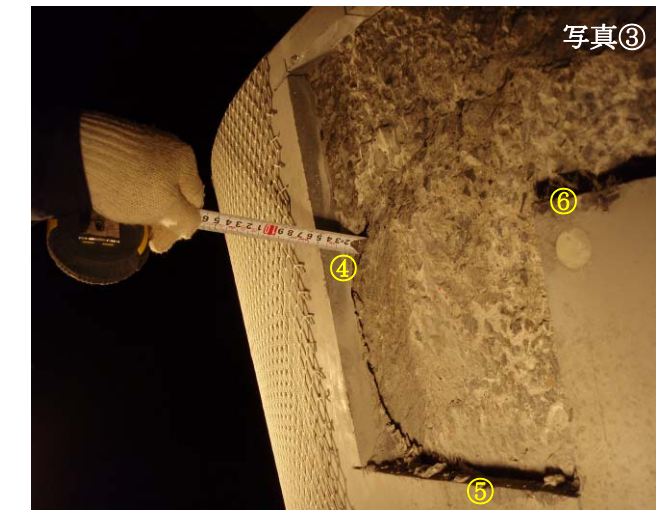
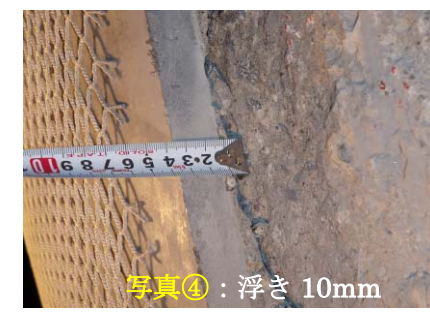
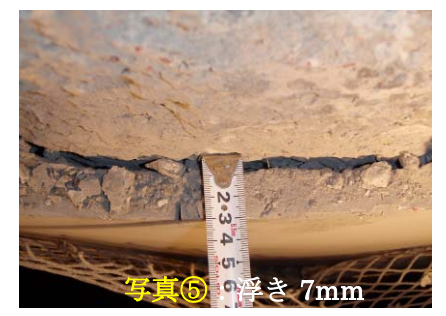
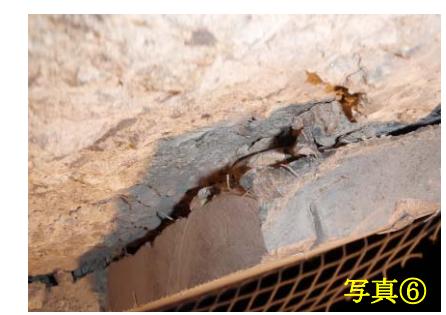
- 橋脚側面のひびわれ発生状況 ⇒ 橋脚上面のひびわれとの貫通が認められた。
- 型枠裏面の付着状況 ⇒ 橋脚側面のひびわれの上部では型枠と躯体コンクリートが密着していたが、ひびわれの下部では剥離が生じ、7~10mm程度の隙間が認められた。

- 橋脚上面のひび割れの側面への貫通が認められた。
- 撤去箇所のひびわれを境にして、上部では型枠と躯体コンクリートが密着していたが、下部では剥離が生じ7~10mm程度の隙間が認められた。
- 躯体露出面にはジャンカ等のコンクリート打設不良は認められなかった。

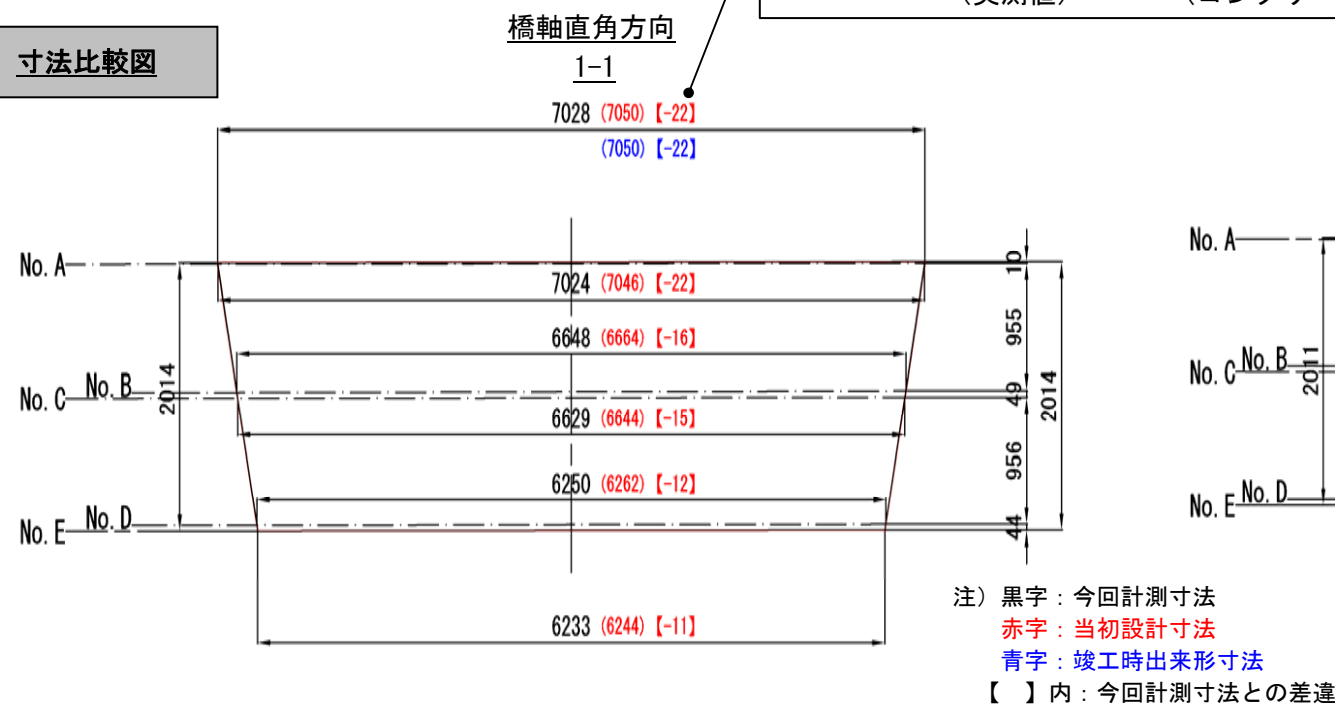
寸法比較図

- 橋軸直角方向寸法 ⇒ 橋脚上面の橋軸直角方向幅が設計寸法及び出来形寸法よりも 22mm 縮小しており、橋脚の下部にいくにしたがって縮小量は減少している。
- 橋軸方向寸法 ⇒ 橋脚上面の中心部における橋軸方向幅は、設計寸法より 5mm 大きく（竣工時出来形寸法とは同じ）、その下部では 5~15mm 大きくなり、太鼓状に膨らんだ形になっている。
- 平面（橋脚断面）寸法 ⇒ 曲線部において型枠の剥離が生じているため、直線部と曲線部の境界位置での橋軸方向幅は、当初設計寸法より海側で 79mm、山側で 28mm 大きくなっており、橋脚の下部にいくにしたがって減少傾向にある。

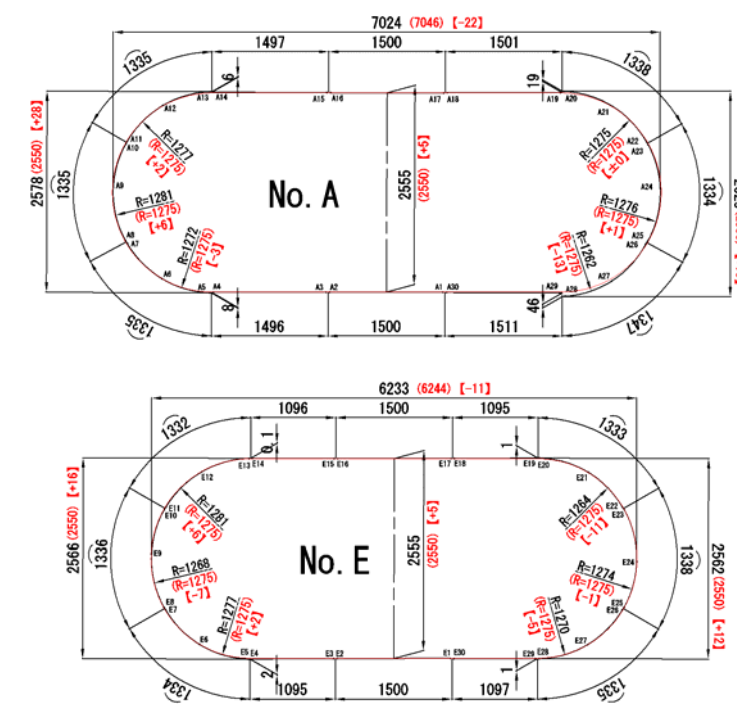
平面（橋脚断面）寸法

直線部と曲線部の境界位置での橋軸方向幅が大きくなっている。

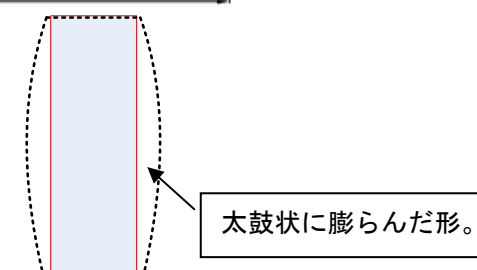
太鼓状に膨らんだ形。

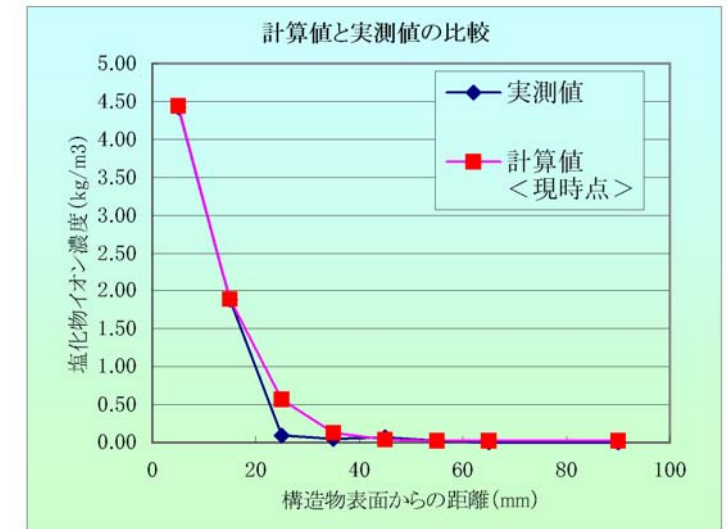
- コア採取部分（P9橋脚上部付近）については、表面から20mmまでの範囲の塩分濃度が高くなっている。
- 塩化物浸透予測の結果、鉄筋純かぶり位置において塩化物イオン量が発錆限界（1.2kg/m³）達するまで65年を要する。

鉄筋位置（純かぶり90mm）で塩化物イオン量が発錆限界（1.2kg/m³）となるまでの耐用年数：

$t = 65$ 年（西暦2074年）

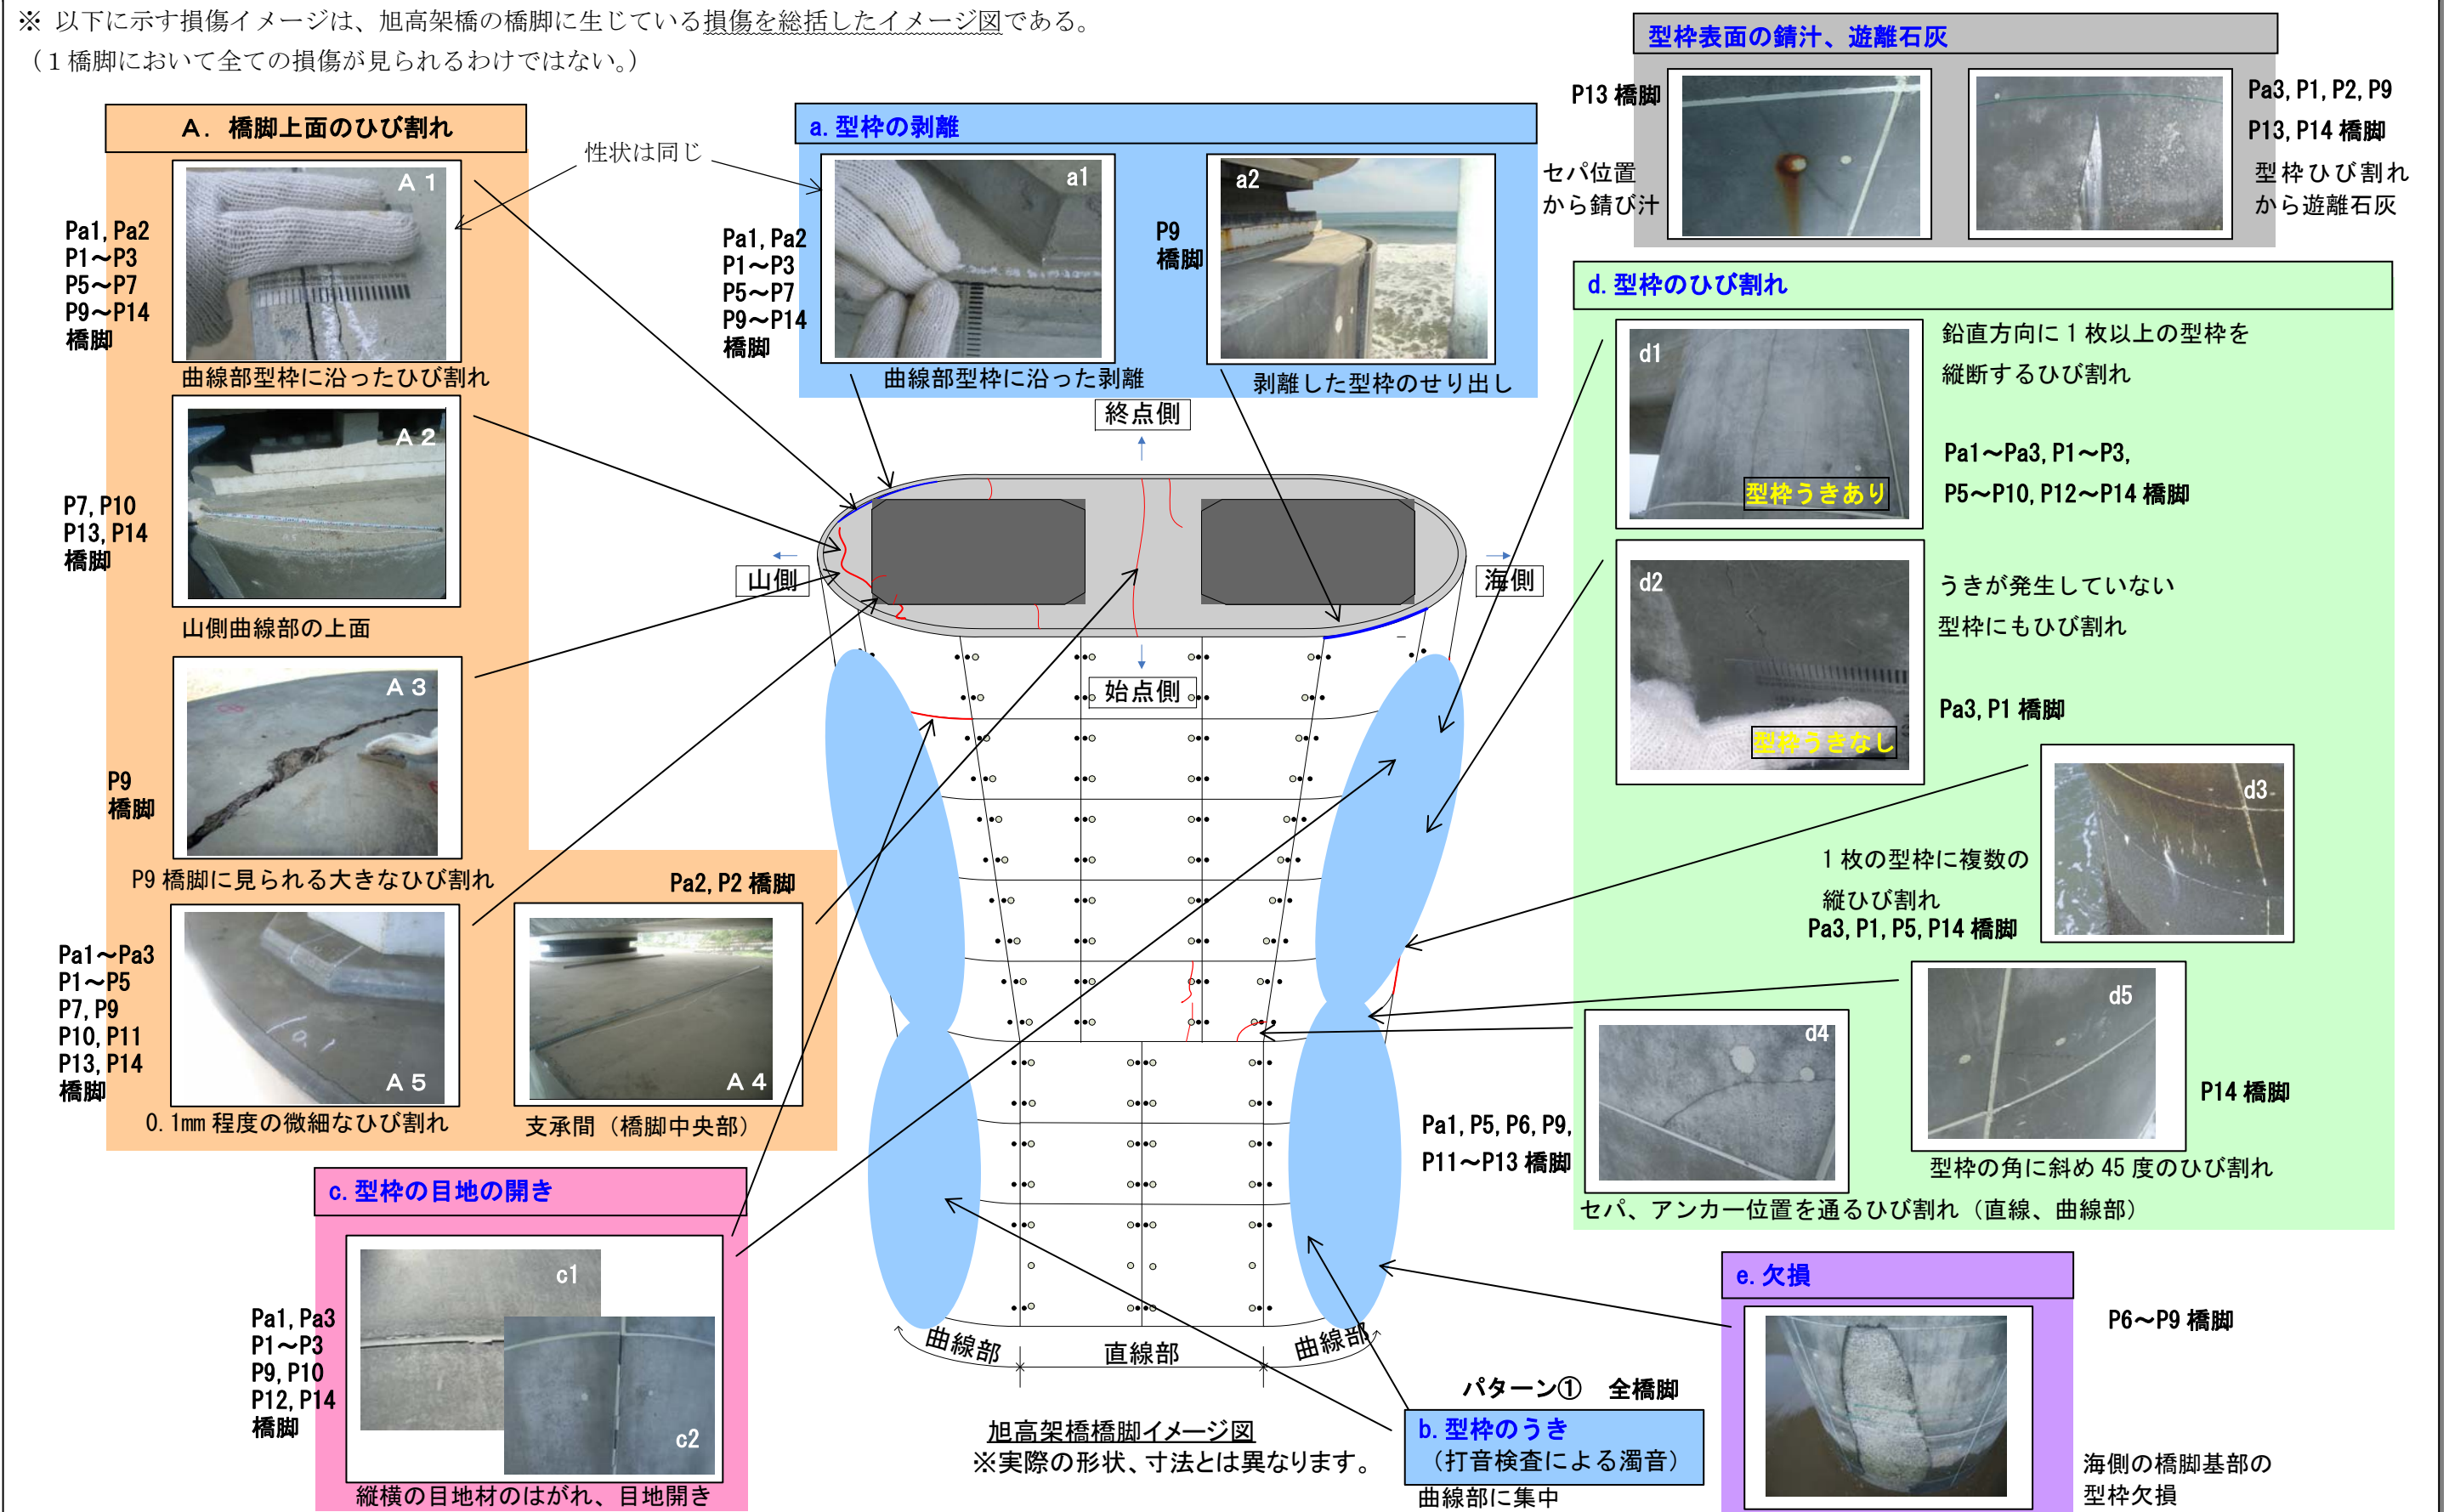
- 損傷は「A. 橋脚上面のひび割れ」と「B. 表面保護用型枠の損傷」に大別される。
- 「B. 表面保護用型枠の損傷」は a. 剥離、b. うき、c. 目地の開き、d. ひび割れ、e. 欠損に分類される。

※ 以下に示す損傷イメージは、旭高架橋の橋脚に生じている損傷を総括したイメージ図である。
 (1 橋脚において全ての損傷が見られるわけではない。)
