# 道路メンテナンスセンターの地方公共団体支援

～秩父橋における直轄診断～

道路メンテナンスセンターの主な役割の一つに技術支援があり、その支援策には「直轄診断」がある。今回、秩父市の要請により昭和6年建造のコンクリートアーチ橋の秩父橋にて「直轄診断」を実施し、秩父橋が今後も供用を継続するための技術的な助言を行ったので、直轄診断での着目点とその調査結果を併せて報告する。

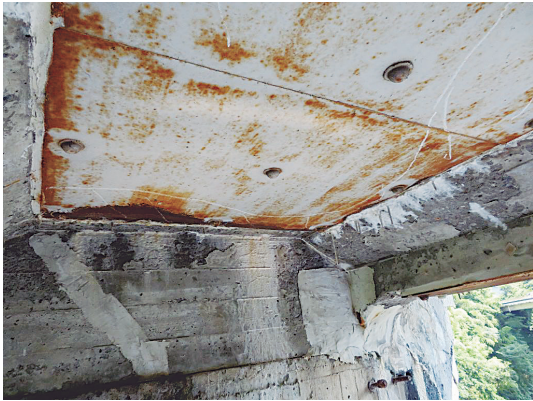
秩父市は、秩父橋を今後も供用を継続するにあたり、定期点検にて写真－２に示す主桁と床版の補強鋼板に著しい腐食や遊離石灰が見られ、それらの落下による第三者被害発生への懸念と今後の上部工の補修に伴う不可視部の損傷程度の適切な見立てには高度な技術的判断が必要と考えて直轄診断を国土交通省へ要請されたものである。

写真－２ 主桁と床版の補強鋼板

床版内部のひびわれと滞水状況を調査したところ、水平ひびわれが不規則に生じていることと床版と補強鋼板の間の滞水が確認された。その際に採取したコアの骨材にアルカリ骨材反応が確認された。

供用環境の変化から補強鋼板は役割を終えており、その裏側に滞水した水分がアルカリ骨材反応を進行させるため、耐荷性能、第三者被害予防、維持管理の観点から外すことは可能と考えられる。外すまでの間に床版内部の水平ひびわれに溜まるような水の浸入を防ぐ対策を実施する必要がある。

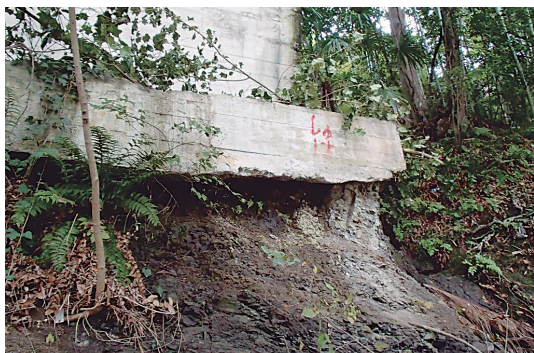
写真－３に示すP４アーチアバット周辺の泥岩の表層部に底版の一部が露出する程の浸食が見られた。その後の地質調査により支持層に堅固な泥岩を確認できたが、放置して浸食が拡大するとアーチアバットの耐荷力の低下につながるおそれがある。

写真-3 アーチアバット周辺の浸食

確認された浸食や洗掘を考慮しても大規模な出水や地震等がない場合には下部構造は安定した状態と考えられるが、浸食や洗掘が継続し出水時に基礎に変状が生じると、アーチの姿勢を保てなくなるので、原因の排除、出水への防護等の対策を講じるとよい。

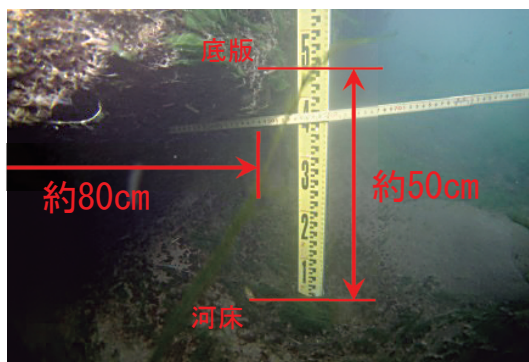
写真-4に示すP2直接基礎に深さ約50cm、幅約80cm程度の洗掘が見られた。河川内のP2とP3には護床工が設置されているが、それらの破損に伴い洗掘が生じており、放置して洗掘が拡大すると直接基礎の耐荷力の低下につながるおそれがある。

写真-4 P2橋脚の洗掘

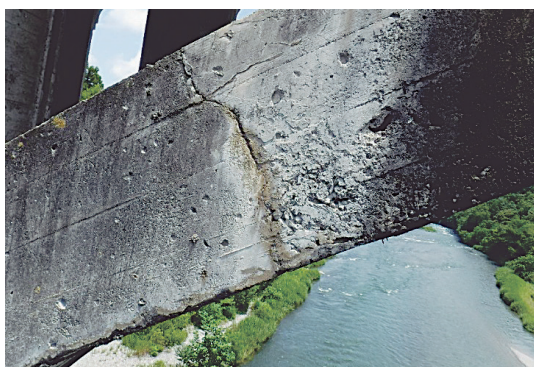
写真-5のアーチ部材にはコールドジョイントが見られた。このコールドジョイントが経年劣化により角かけや浸食により拡大しており、今後、浸水により錆汁が滲む場合は、耐荷力の低下を疑う必要がある。

写真-5 アーチリブのコールドジョイント
