昭和初期建造のコンクリートアーチ橋（秩父橋）の直轄診断

国土交通省 関東道路メンテナンスセンター 正会員 ○松藤 洋照
国土交通省 関東道路メンテナンスセンター 荒川 正秋
国土交通省 大宮国道事務所 中山 雄一
秩父市 地域整備部 道路維持課 長瀬 覚

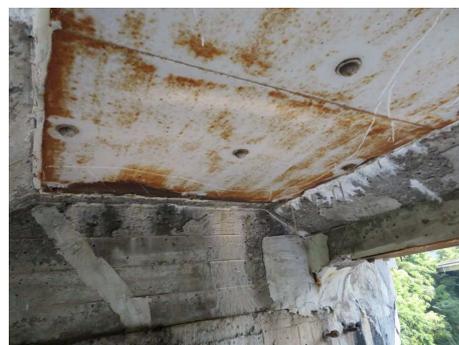
秩父市は、今後も秩父橋の供用を継続するにあたり、定期点検にて図-2 に示す主桁の補強鋼板に著しい腐食が見られ、それらの落下による第三者被害の懸念と今後の上部工の補修に伴う不可視部の損傷程度を適切な見立てるためには高度な技術的判断が必要と考えて直轄診断を国土交通省へ要請されたものである。

図-2 補強鋼板の腐食と遊離石灰

補強鋼板は荷重を期待ほど分担しておらず、床版内部の不規則な水平ひびわれとともに滞水を助長し、アルカリ骨材反応を促進させる要因の一つとなっている。また、移管に伴い人道橋への変更により、補強鋼板は役割を終えており、耐荷力の面から、第三者被害予防、維持管理の観点から外すことは可能と考えられる。

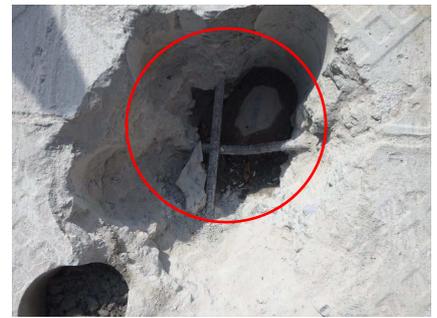
上部構造の現状を把握するため床版内部を調査したところ、不規則な水平ひびわれが見られ、図-4 に示す床版と補強鋼板の間に滞水が確認された。採取したコアの骨材からはアルカリ骨材反応も確認された。

図-4 床版の滞水調査

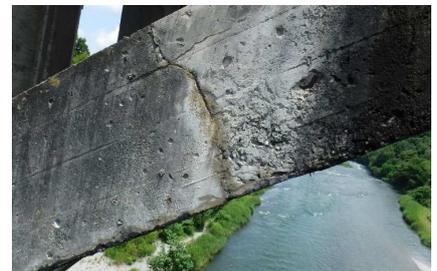
アーチ橋構造上の重要な部材であるアーチリブには、図-6 に示す経年劣化による角かけや浸食により拡大したコールドジョイントが見られた。今後、浸水等により錆汁の析出が見られた場合は、耐荷力の低下を疑う必要があることがわかった。

図-6 アーチリブのコールドジョイント

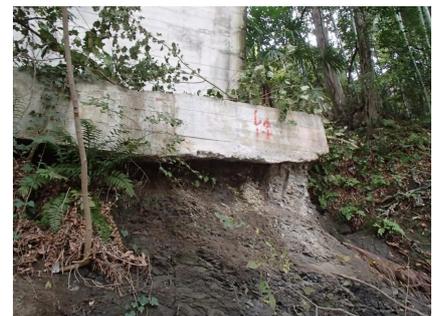
図-7 に示す P4 アーチアバット周辺の泥岩の表層部に底板の一部が露出する程の浸食が見られた。その後の地質調査により支持層に堅固な泥岩が確認できたが、放置して浸食が拡大するとアーチアバットの耐荷力の低下につながるおそれがあることがわかった。

図-7 P4 アーチアバットの付近の浸食

確認された浸食や洗掘を考慮しても大規模な出水や地震等がない場合には下部構造は安定した状態と考えられる。しかし、浸食や洗掘が継続し出水時に基礎に変状が生じると、アーチの姿勢を保てなくなるので、原因の排除、出水への防護等の対策を講じるのがよい。

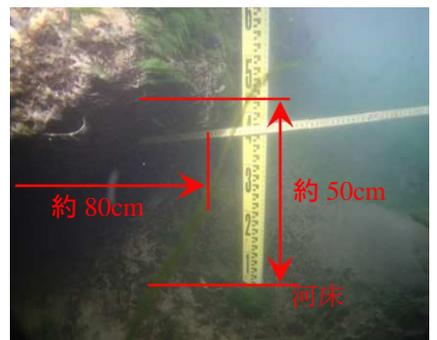
図-8 に示す P2 直接基礎に深さ約 50cm 幅約 80cm 程度の洗掘が見られた。河川内の P2 と P3 には護床工が設置されているが、それらの破損に伴い洗掘が生じており、放置して洗掘が拡大すると直接基礎の耐荷力の低下につながるだけでなく落橋に至るおそれがあることがわかった。

図-8 P2 直接基礎の洗掘
