■概要(経緯)

■現地写真

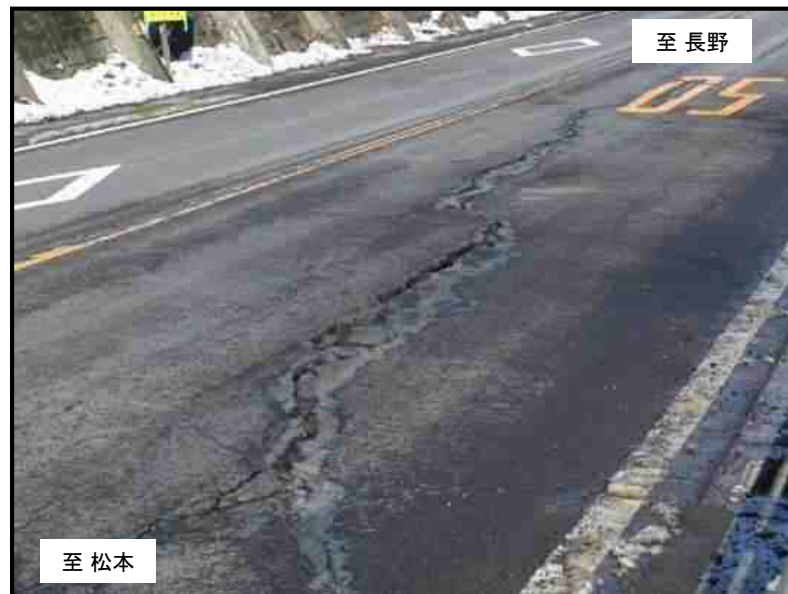
・路面クラック状況 2月19日撮影

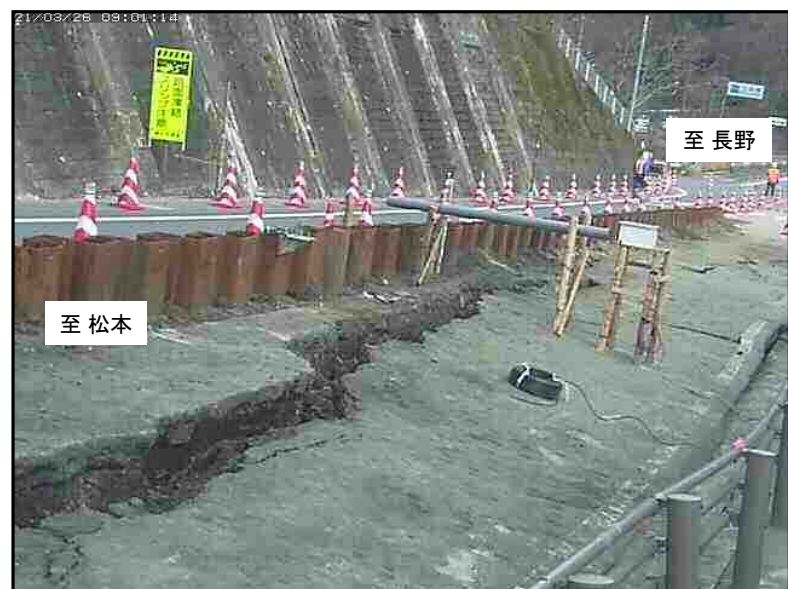
・鋼矢板打設完了後 3月26日撮影
