■概要(経緯)

- ・令和2年7月頃 国道19号の車道路面に微量のクラック(亀裂)を確認・適宜補修を実施
- ・令和3年2月19日 車道路面で30mmの段差及び最大幅50mmの路面クラックを確認したため路面補修及びシール材注入を実施
- ・令和3年2月25日 9時より片側交互通行規制により応急復旧工事を開始
- ・令和3年3月21日 降雨の影響により21時に伸縮計の移動量が管理基準値を超過したため通行止めを実施
- ・令和3年3月24日 現時点では、道路法面にある伸縮計の移動量が約60cmほど川側へ断続的に移動している状況であるため、安全のため全面通行止めを継続中(緊急車両と路線バスは除く)

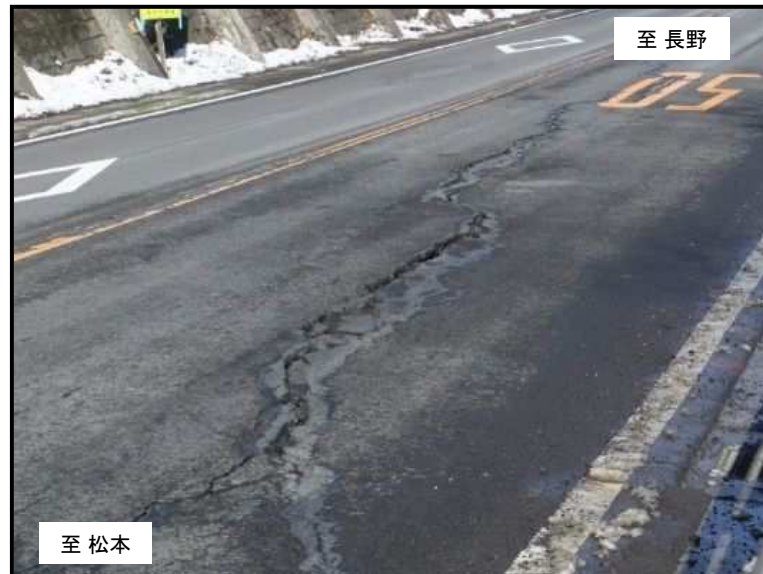
・路面クラック状況 2月19日撮影

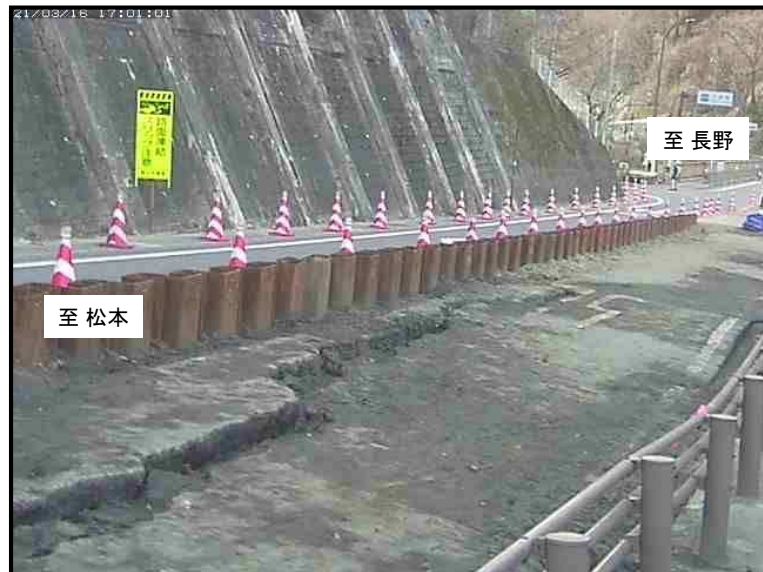
・鋼矢板打設完了後 3月16日撮影
