# ヨシによる取付護岸の 浮上り現象に関する調査報告

利根川の中流部にある田中調節池内周囲堤の樋管取付護岸の補修作業中に、護岸ブロックが帯工より10cm程度浮き上がっているのが発見された。目地部分からはヨシが生えていたことから、ブロックとその下の砕石および遮水シートを剥がしたところ、ヨシの地下茎が遮水シートの下に密生しているのを確認した。本調査では、現場および机上調査を通じ護岸が浮き上がった原因がヨシの地下茎の密生にあるのかを確認した結果を報告するとともにヨシの育成が護岸を持ち上げるに至るシナリオを推定し、推定シナリオに基づいた護岸浮き上がりの再発防止策(案)を提案する。

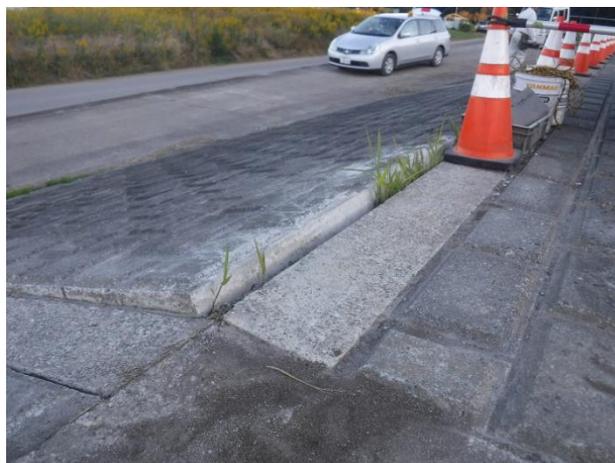
守谷出張所においても日常的な巡視、堤防点検や河川構造物点検、安全利用点検、維持業者による日常的な観察等を確実に実施してきたところではあったが、今回、全ての監視、観察の網をすり抜けて、護岸ブロックの浮き上がりを見逃すという事態が発生した。(図-1)

図-1 浮き上がった護岸ブロック (隣接区画)

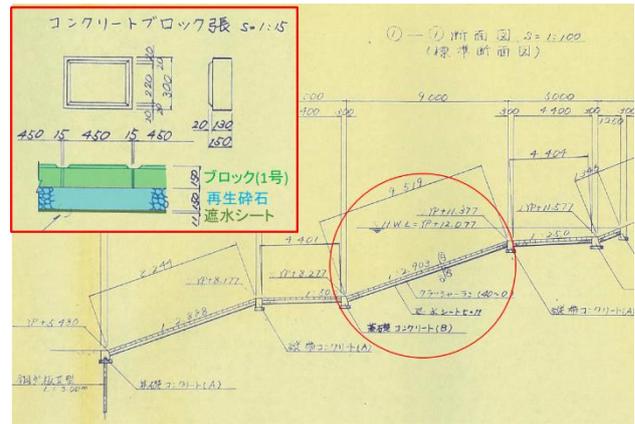
図-2 当該護岸の完成図

当該護岸は樋管改築の際、旧樋管撤去後の1990年に施工された。築堤土（拡幅）は近隣利根川高水敷より採取されており、現況においてもヨシが生えていることから、当該築堤土へのヨシ片の混入の可能性が推察された。また、構造は護岸ブロック（310kg/m<sup>2</sup>）モルタル目地、150mmの碎石、遮水シートが設置されており、帯工と接着されたL型の補助シート上にラップされている。（図-2）

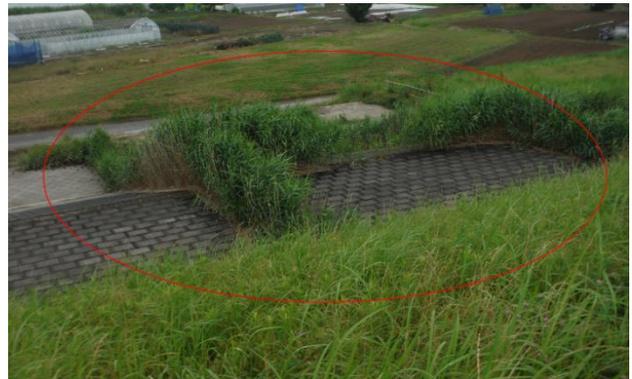
資料検索の結果護岸が補修された履歴は無かった。歴代の維持工事の技術者に確認したところ、最近では2020年8月および2018年5月にヨシ除草の記録がありそれ以前は記録が無い。図-3は2020年の除草前6月に撮影されていたヨシの繁茂状況の写真。

図-3 当該護岸上に繁茂するヨシ(2020年6月)

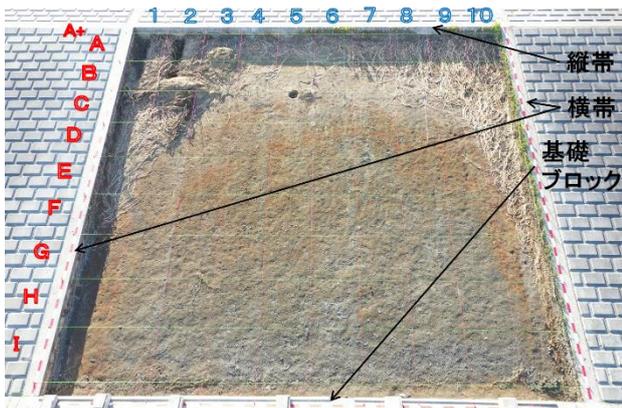
地下茎は碎石上面と遮水シート下に存在しており、碎石上面では両側の横帯と上部縦帯沿いに分布している。

遮水シート下でも同じように分布をしているが、横帯沿いは、上に向かう程増加し、縦帯沿いが最大となる。地下茎は全体的に上に向け、半円状に存在している。また、地下茎分布の下側に水跡のような茶色の染みが分布していた。（図-4）

図-4 メッシュ分割と地下茎等の分布(シート下)

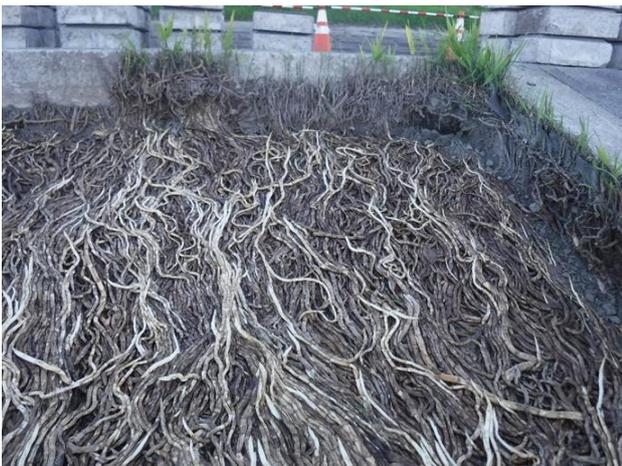
区画全体の土質は砂分が多めの砂質土が均一に分布している状況だった。また、横帯から伸びた地下茎は密にマット状に絡まりながら上方向、斜め方向に進んでいた(図-5)。縦帯から伸びた地下茎は一度下方向に向かった後半円を描きながら上方向に戻る傾向が見られた。

図-5 シート下の地下茎の状況(A10メッシュ)

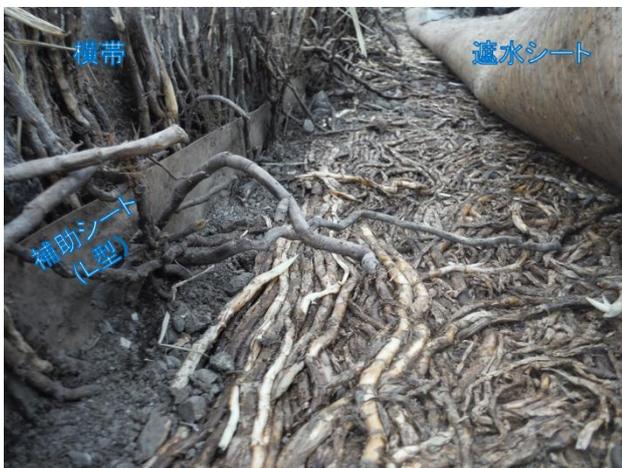
横帯部では、地下茎は遮水シート下から補助シート下を通り帯工の接着部を突き抜けて地上部へ至るのが多数であった。(図-6)

図-6 遮水シートと横帯の接着部(上方向を望む)

- (1) 構造物の埋戻し、護岸の設置部にはヨシが自生する箇所の土砂を使用しない。（地下茎による構造物の浮き上がりの原因を除去）
- (2) 遮水シートの補助シートとコンクリート面の接着面部分に押え金具を追加（接着面の劣化による水の進入を防ぐとともに芽の伸長を防止）
- (3) 隙間からのヨシ地上部を発見した場合は、コンスタントに除去、目地補修を徹底（地下茎肥大化の防止）
- (4) 構造物点検は時期と慣れに注意する。（複数の目によるクロスチェック、問題事例の情報共有、地上部が成長する段階での早期発見）

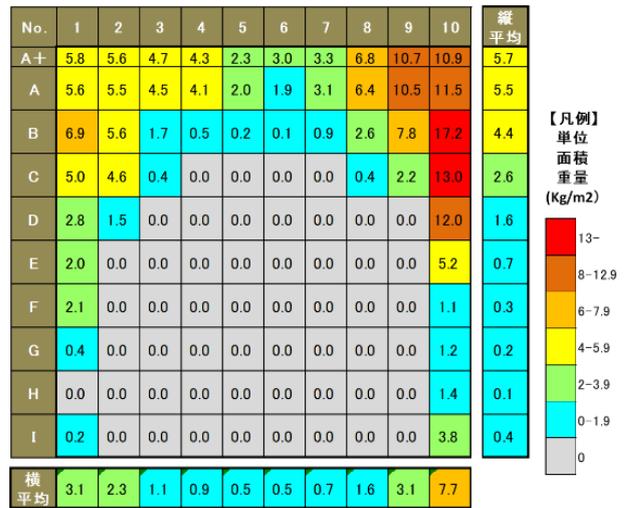
メッシュ毎に地下茎を切り分け袋に入れて、重量を調査した。目視観察と同じく横帯沿いは上に向かうにつれ、縦帯沿いは両側に向かうにつれ重量が増している。中央と基礎ブロック沿いには存在しない。(図-7)

図-7 地下茎重量の平面分布 (赤>灰)

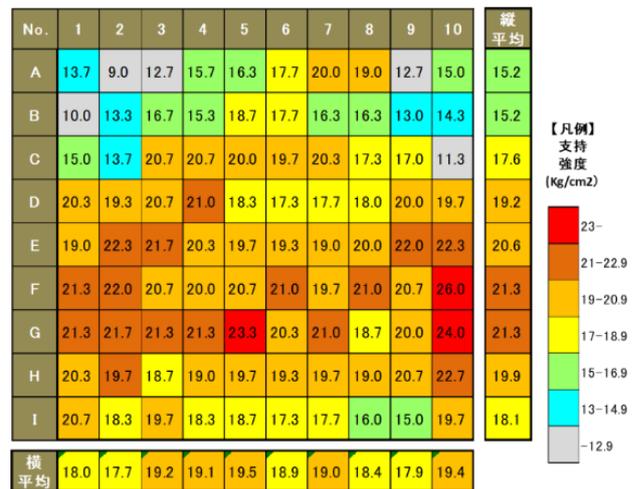
メッシュ毎の土壌硬度を山中式硬度計で計測した。地下茎の密生部はその下の土壌にて計測した。土壌硬度は地下茎の密生箇所ですく存在しない部分で高くなり、地下茎の密生により地盤強度が低下する傾向となった。(図-8)

図-8 土壌硬度の平面分布 (赤>灰)

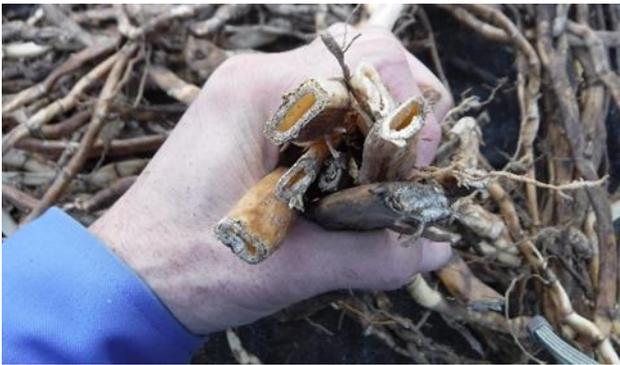
目視観察において地下茎は全てつぶれた形だったことから(図-9)、任意の21本の断面の縦横サイズをノギスにて計測した。その結果、平均縦横比は1:2.4(扁平率0.59)となり、護岸ブロックからの強い圧力を受けながら伸長していったことが推察された。

図-9 地下茎の断面（楕円形に成長）
