腐食の発生している鋼構造物の 肉厚測定について —北千葉導水路管の試行—

丸山 晃人¹

¹関東地方整備局 利根川下流河川事務所 管理課 (〒287-8510 千葉県香取市佐原イ4149) .

キーワード 北千葉導水路、鋼構造物、埋設管、腐食、肉厚測定

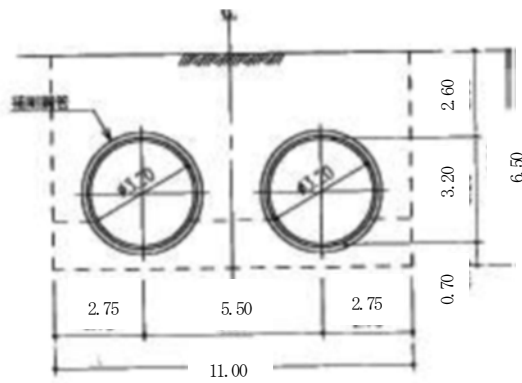
図2 北千葉導水路管 構造図

北千葉導水路管は、大部分が地下2.6m以深に埋設された内径3.2mの鋼製管路2条で構成され(図-2)、埋設区間はリブ付き鋼管、シールド区間は内巻鋼管である。いずれも敷設時の肉厚は14mmで十分な塗覆装を行うこととして腐食代は見込まれていない。また、管の内面は、発錆等防止のためにタールエポキシ樹脂塗装0.5mm、埋設管外面にはアスファルトビニロンクロス巻塗装5.5mm以上の塗装が施されている。

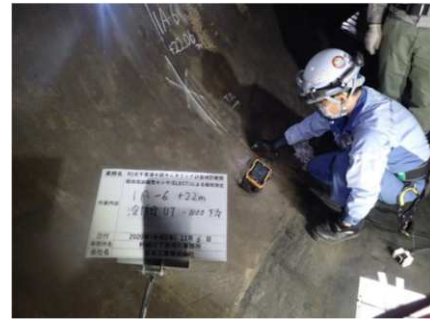
写真-1 ELECT での測定状況 (1A-6)

・健全部における測定状況の把握を目的として、管路内の目視点検の結果、表面に塗膜ふくれ等の劣化現象がなく比較的劣化が進行していないことが予想される、北千葉導水路第一機場から6km地点 (1A-6) で、肉厚測定を行った。

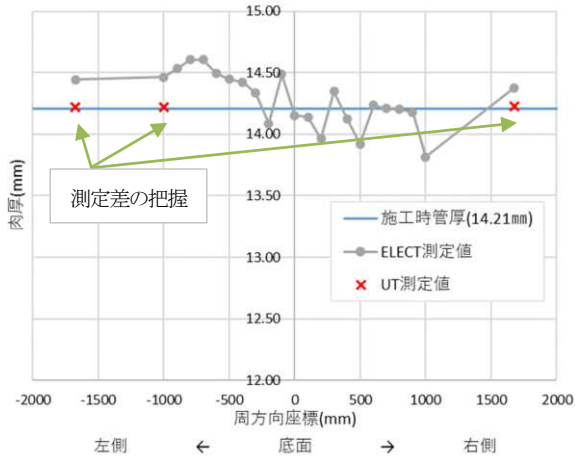
図-4 1A-6(下流側)測定結果

1A-6地点の測定結果のうち、100mmピッチの測定結果を図-4に示す。横軸に周方向座標をとり、管路底面中央を周方向座標0mmとし、下流側に向かって右側をプラス、左側をマイナス座標としている。縦軸には測定箇所の管路肉厚を表している。

図-4よりELECT及びUTともに管路敷設時の管路肉厚と概ね同じ測定結果が得られた。

管路敷設時の管路肉厚より小さい測定値となったが、ELECTによる鋼管の肉厚の把握が概ね可能であることが確認できた。ただし、土中部の鋼管の肉厚測定における

補正方法については、今後検証が必要である。

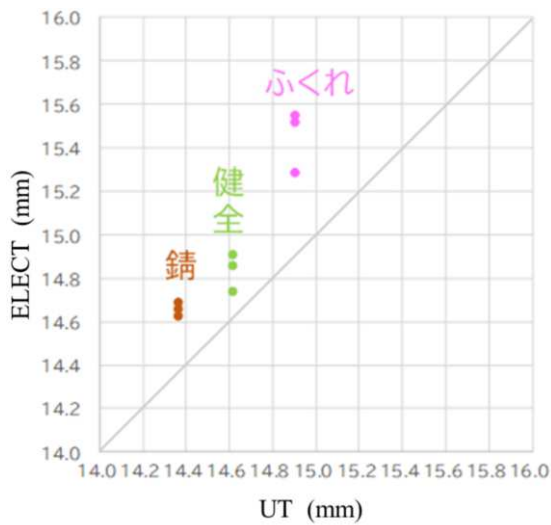
図-5 1A-0 付近 測定結果

箇所での測定結果を図-5に示す。横軸はUTの測定値、縦軸はELECTの測定値を表している。

健全部と比較し錆の発生箇所は肉厚が小さく、ふくれ部は肉厚が大きくなる測定結果が得られた。

また、一部では目視でも確認できる局所的な肉厚減少部が検出できなかった。

劣化箇所については、錆(腐食)の発生や塗膜ふくれによる影響により測定値に差が見られた。埋設管のため管路の肉厚を実測できないことから、同様の劣化状況下において、ELECTによる測定および実測値の比較検証が必要となる。また、局所的な肉厚の減少部を検出できなかった点については、プローブの測定面(測定範囲)に対して腐食孔が小さいため、その測定値が測定範囲で平均化されることが原因と考えられる。プローブの小型化や、計測部の高密度化を図ることで、改善できる可能性がある。
