土砂流出の多い大谷川床固群に 適する魚道について

松本 堯大

関東地方整備局 日光砂防事務所 調査課 (〒321-1414 栃木県日光市萩垣面2390)

本稿では大谷川床固群に設置した魚道を調査して問題点の整理を行い、大谷川流域に適する魚道を検討した内容について報告する。

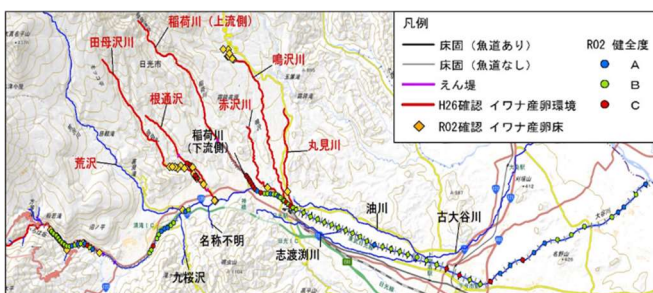
図4. 魚道の健全度とイワナ産卵床の空間分布

魚道チェックリストによる魚道の機能評価を行った結果、健全度Aの魚道が19基、健全度Bが53基、そして健全度Cが21基あることが分かった（表4）。また、施設点検で多く見られた問題点として、河床低下により下流端の落差が大きくなってしまふことや、魚道内に土砂が堆積し遡上経路を遮ってしまうことが挙げられた。大谷川の魚道位置と健全度を図4で地図上に整理したところ、健全度Cの魚道は全域に点在していて、とりわけ大谷川の支川である稲荷川下流、根通沢、田母沢に集中していることが明らかとなった。

また、イワナの産卵床の分布も図4上に示したところ、今回の調査（2020年度）では、大谷川の上流と支川の田母沢、根通沢、赤沢川、鳴沢川、そして丸見川で確認された。2014年度の調査では稲荷川でもイワナの産卵床が確認されていたが、今回の調査では確認されなかった。

大谷川の魚道整備を行っていく上で、土砂移動が盛んであるという条件下でいかに効果的に魚道の機能を確保していくかが重要であると考えられる。従って、大谷川流域全域に点在する健全度Cの魚道の中でも、イワナの産卵床が確認されているような支川につながる魚道を優先的に対策していく必要がある。特に稲荷川では2014年度に確認された産卵床が今回の調査では全く確認されなかったことから、魚の遡上経路が完全に断たれていることが考えられる。現在、稲荷川、根通沢で整備されている魚道が粗石貼り付け型階段型（タイプB）、田母沢の魚道が直線折返し型（タイプB）となっており、これらは遡上経路が1つだけの魚道であり、土砂移動が盛んなこれらの河川では、土砂の堆積による経路の遮断や浸食による下流端の落差拡大が起きやすい環境であるため、機能を維持していくことは難しいことが考えられる。このことから、これらの支川では遡上経路が複数あり河道が狭くても設置することが可能な扇型魚道（タイプB）が適しているのではないかと考える。扇型魚道は既存の魚道を残したまま設置することができ、経路が複数あることで一部が堆積などで塞がっても、機能を維持することができる。また、魚道の入り口が広がっていることから、魚が経路を見つけやすくなるのではないかと考えられる。現状、連続性を維持できている大谷川上流においても、遡上経路を複数設けて機能を保つためにも扇型魚道を追加して設置することで魚道機能保持の助けになると考える。

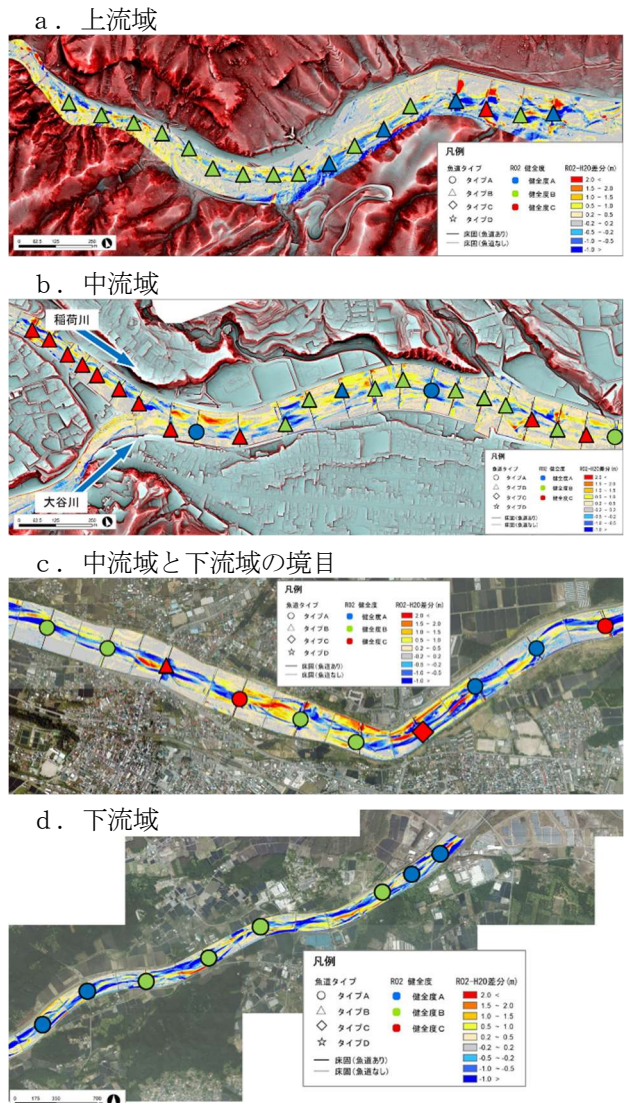
図5. 大谷川の土砂移動と魚道健全度

さらに、魚道の施設点検結果と照らし合わせて、各流域の土砂移動の状況と魚道の健全度の関係性をみると、上流域ではタイプB（部分型-プール）が分布し、土砂の浸食が盛んに起きている箇所でも機能を維持できていることを示した（図5.a）。大谷川中流域では稲荷川からの土砂供給が多くなっていて、中流域で土砂の堆積が多いのは、稲荷川などの支川の合流が影響していることが分かる。中流域ではタイプA（全断面型）とタイプBが多く分布しているが、土砂の堆積が多い箇所であってもタイプAは安定して健全度A、Bとなっている一方で、タイプBは健全度B、Cが多くなっていて、前述の通り稲荷川下流では全基が健全度Cであった（図5.b）。大谷川の下流域ではタイプAが多く魚道で採用されていて、浸食が激しい箇所でも一部健全度Cが見受けられたが、ほとんどの魚道では健全度A、Bで遡上経路としての機能を維持していた。しかし、その他のタイプは健全度Cとなっていた（図5.c,d）。

大谷川中流域では、全断面型（タイプA）と直線折返し型などの部分型プール（タイプB）の魚道が整備されているが、中流域では土砂の堆積が多いことがLPデータから分かり、施設点検では部分型プールの魚道内に土砂が堆積して遡上経路を阻害していることが問題に挙げられていた。一方で、全断面型は施設点検の結果を見ると、そのほとんどが魚道としての機能を保っていると評価されていた。従って、中流域では、遡上経路が複数あり、滞筋の変化に対応することが可能

下流域においても、全断面型が魚道としてもっとも適していることが考えられる。LPデータと施設点検結果から、土砂の浸食が激しい箇所においても全断面型の魚道の機能は維持されていて、大谷川流域の活発な土砂移動に対し、安定して対応できていることが考えられた。

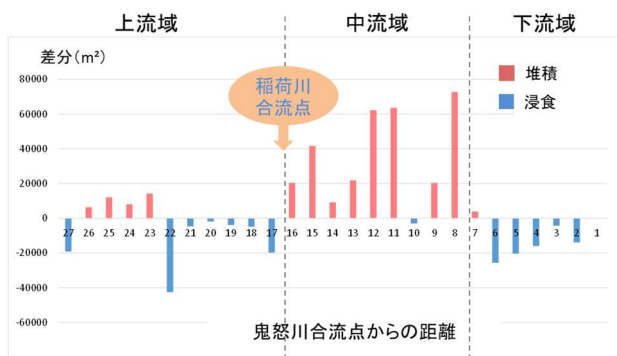
図6. 大谷川の土砂の堆積・浸食状況

大谷川の土砂の浸食・堆積の状況を2時期のLPデータの差分から算出した（図6）。大谷川上流域では土砂の堆積は少なく、浸食が起きていて、下流域においても土砂の浸食で河床が低下していることが示された。

その一方で、中流域では土砂の堆積量が非常に多くなっていることが分かった。
