国道20号皇居周辺(内堀通り)の腐朽木ユリノキの健全度診断の検証結果(概要)

【NO.1】ユリノキの健全度診断と検証結果

【NO.2】ユリノキの健全度診断と検証結果

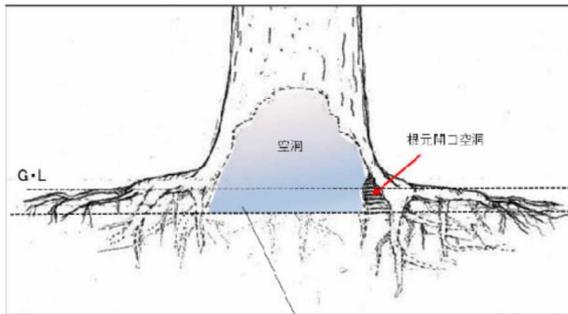
地表部付近の細根は枯損

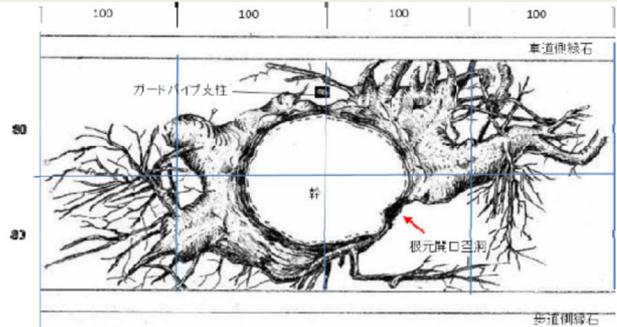
支持根付近の腐朽

腐朽による空洞部

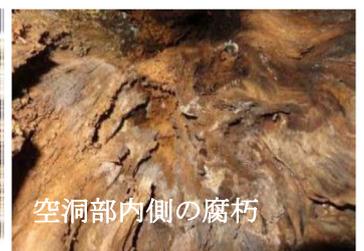
空洞部内側の腐朽

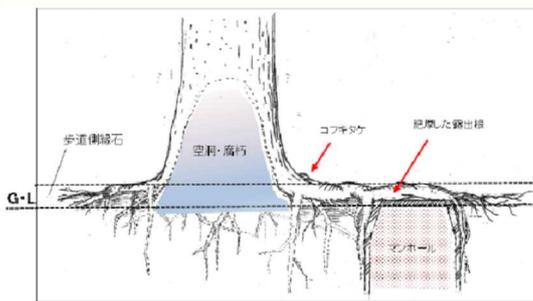
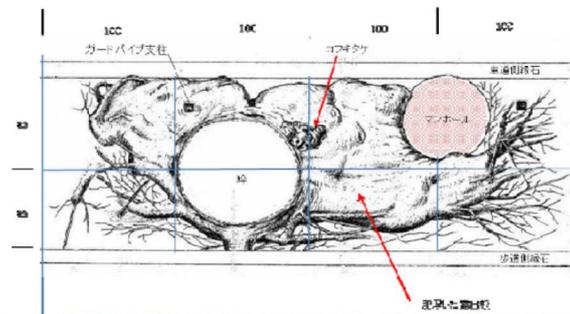
国土技術政策総合研究所のγ線による腐朽率計測によると、地上高 50 cm (子実体発生位置から 10 cm 上部) で明確に材の密度低下が見られた比率は 43%であったが、子実体周辺の腐朽を考慮し、やや密度低下が見られる初期腐朽を含めると 60%以上になる可能性がある。

幹内側腐朽部の防御帯については、過年度に実施したレジストグラフ診断では硬い防御帯の存在は確認できず、No1 の状況を勘案すると同様に内側に腐朽が存在する恐れがある。

根元のコブキタケは拡大しており、今後腐朽の進行が考えられることを考えると、同区間の他の樹木と比較して倒伏の危険がきわめて大きく、撤去が妥当と考えられる。
