樹木番号 GAUH0113-015 ③ (車道側)

国道20号(内堀通り)

根株・根系腐朽調査票

街路樹診断カルテ(健全度調査)

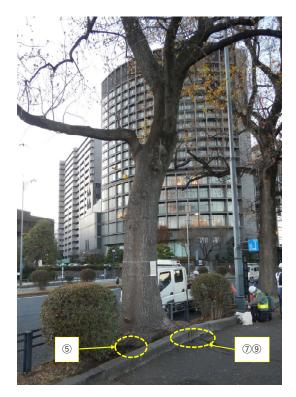
①コフキタケ子実体 (根株)

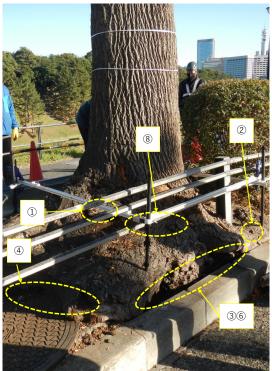
②コフキタケ子実体 (露出根)
