令和3年5月31日

# 国道20号皇居周辺（内堀通り） 腐朽木ユリノキ（2本）の 事後（伐採後）検証結果報告

国土技術政策総合研究所  
緑化生態研究室

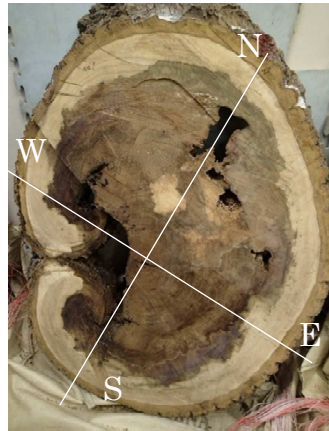
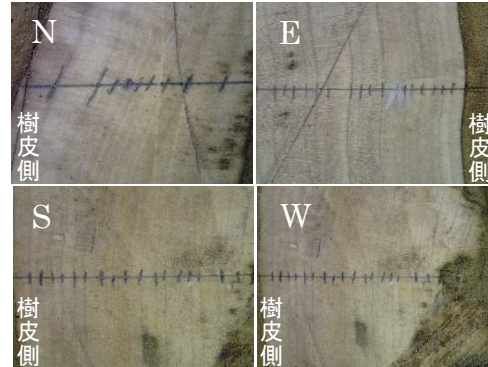
・地上高30cmの樹幹断面

ユリノキ No.1

○樹木の肥大成長は、年輪幅により確認でき、現在も継続している。

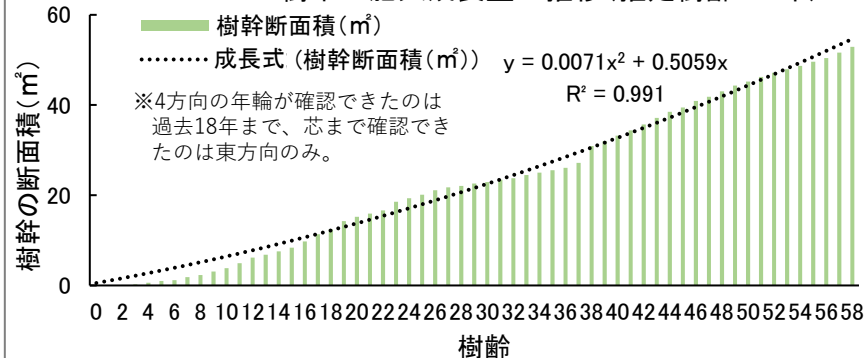
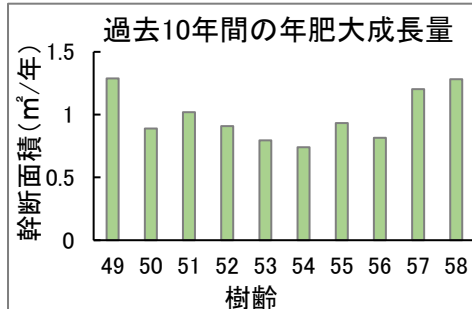
樹木の肥大成長量の推移 (推定樹齢: 58年)

○年間肥大成長量は、5年前（樹齢54）が最も小さく、それ以降は回復傾向となり、近年では10年前と同程度。

○No.2と比較すると半分程度。

○この間の剪定は行われていないため、年毎の肥大成長量の違いは気象状況等に左右されていると考えられる。

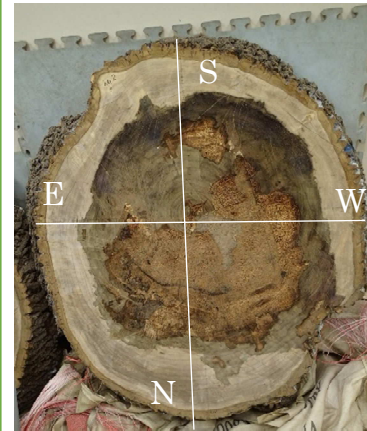
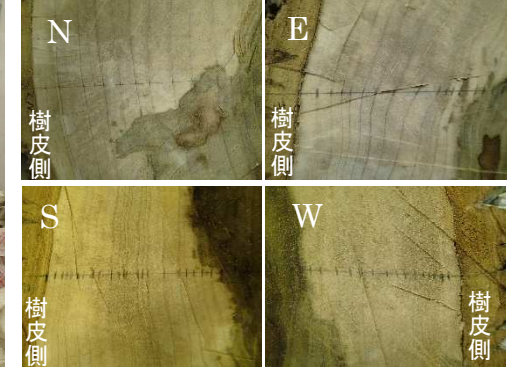
・地上高70cmの樹幹断面

ユリノキ No.2

○樹木の肥大成長は、年輪幅により確認でき、現在も継続している。

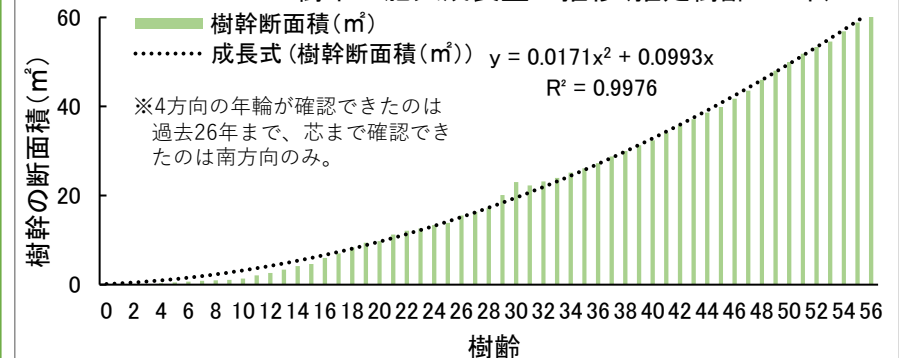
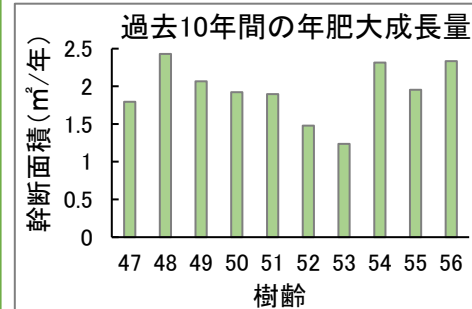
樹木の肥大成長量の推移 (推定樹齢: 56年)

○年間肥大成長量は4年前（樹齢53）が最も小さく、それ以降は回復傾向となり、近年では9年前と同程度。

○No.1よりも肥大成長は良好。

○定期的な剪定が行われていないため、年毎の肥大成長量の違いは気象状況等に左右されていると考えられる。

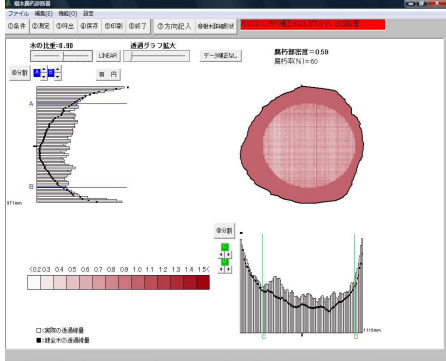
<p>地上高15cmの腐朽割合：60%</p>

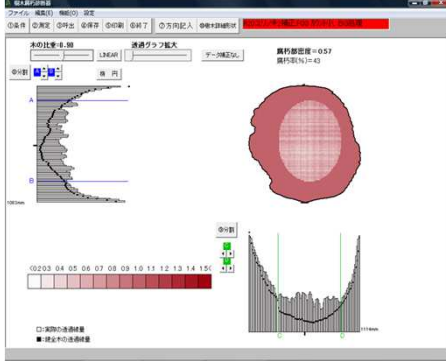
<p>地上高50cmの腐朽割合：43%</p>

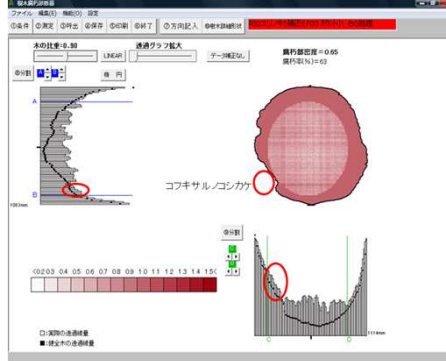
<p>地上高30cmの腐朽割合※：63%</p> <p>※No.2の地上高30cmの腐朽割合は、地上高50cmのデータからの推測のため、幹断面が実物よりも小さいまま腐朽割合を算出している。そのため、大きめの推定となっている。</p>												
診断結果の検証

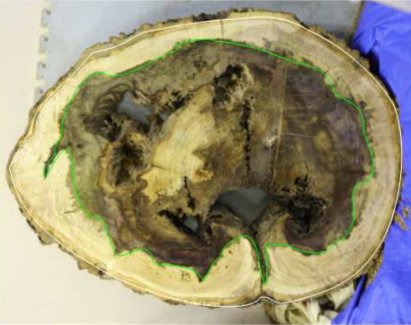
<p>地上高15cmの実腐朽割合 初期腐朽での変色（黄線）：62%</p> <p>○地上高15cmの腐朽診断結果60%に対して、実腐朽割合は62%であり、誤差は小さく診断精度は高いといえる。</p>

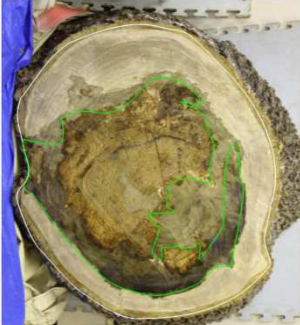
<p>地上高50cmの実腐朽割合 初期腐朽での変色（黄線）：46%</p> <p>○地上高50cmの腐朽診断結果43%に対して、実腐朽割合は46%であり、誤差は小さく診断精度は高いといえる。</p>

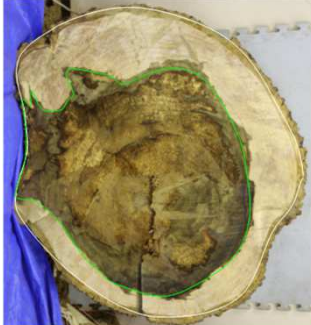
<p>地上高30cmの実腐朽割合 初期腐朽での変色（黄線）：58%</p> <p>○地上高30cmの腐朽診断結果63%に対して、実腐朽割合は58%であり、誤差は小さく診断の精度は高いといえる。</p>												
	<p>※材の容積密度 容積密度 = 全乾重量 / 生材体積</p>

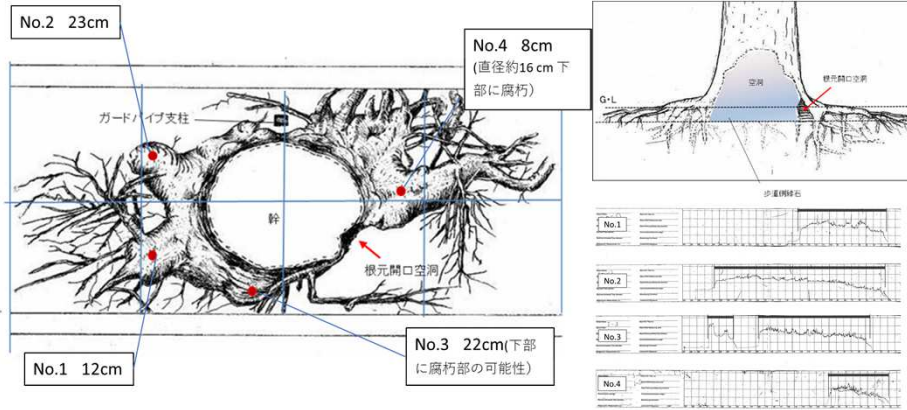
- ・支持根は縦断方向に伸び、親指程度の太さの細根が多数発生している。歩道側の支持根には切断痕があり、細い支持根が縁石の間に伸びている。
- ・車道側には支持根がなく、車道方向からの風に対する抵抗力が低いことが伺われる。
- ・根系は垂直方向の厚みが薄く皿形と見られる。腐朽により樹体下部が空洞化しており、垂下根が確認できない。
- ・腐朽の開口空洞は、樹体内部に大きく広がっている。支持根の2箇所腐朽が確認された。
- ・根株からの側根の厚みが肥大し地表に盛り、一部が歩道側縁石と舗装を押し上げている。植栽帯の狭小化に加え、下層土壤が固く根系が十分に成長できないことも要因の可能性がある。
- ・外観診断で樹体の揺れが確認されたことから、全体に根系の支持力が不十分であると考えられる。

○No.1：下部11cmまでは健全材、11cm～20cmまでは変色材、20cm以深で腐朽材、23cm以深は空洞（ドリル切削による調査）

○根株の下の土壌には根系はない

○車道側まで腐朽・空洞を確認

○開口空洞部の奥に空洞が広がっていることを確認

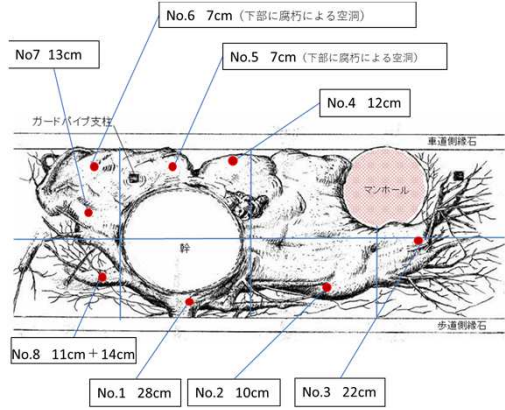
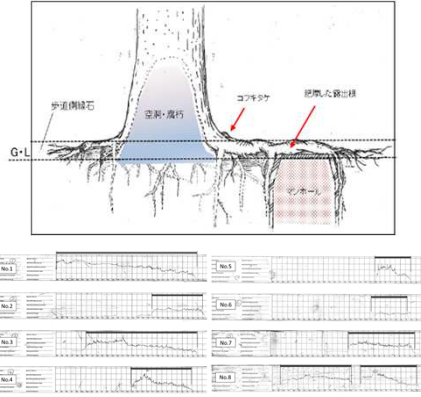
- ・支持根は縦断方向に伸び、多くの細根が発生している。
- ・車道側の縁石工事によると思われる露出根の切断があり、車道側から腐朽による空洞が幹の深部へ広がっている。
- ・根元の腐朽範囲は車道側から子実体の発生箇所が主体と見られる。
- ・歩道の縁石が持ち上げられているが、歩道方向への支持根は確認できない。
- ・根株下の垂下根は確認できない。根株は水平方向に広がっているが厚みが薄いと見られる。
- ・コフキタケ子実体は成長・拡大しており、腐朽が進行している可能性がある。
- ・根株からの側根の厚みが肥大し地表に盛り植樹帯内に充満し、一部が歩道側縁石と舗装を押し上げている。植栽帯の狭小化に加え、下層土壌が固く根系が十分に生長できないことも要因の可能性がある。
- ・ガードパイプ、マンホールへの巻き込みがあり、構造物撤去にともなって将来根系が損傷することが懸念される。

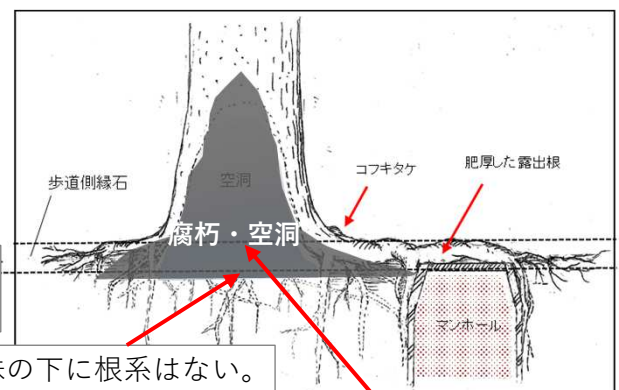
○No.4、5：根株の芯から車道側の下部にかけて腐朽・空洞を確認

○根株の下に根系はない。下から上がってきた根系

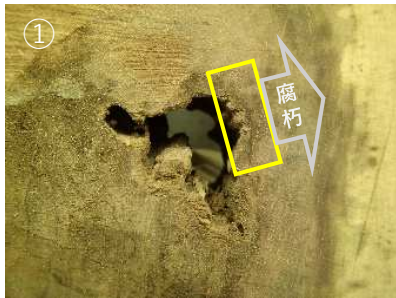
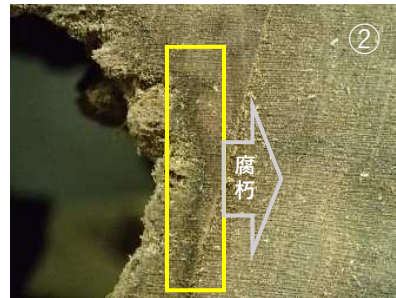
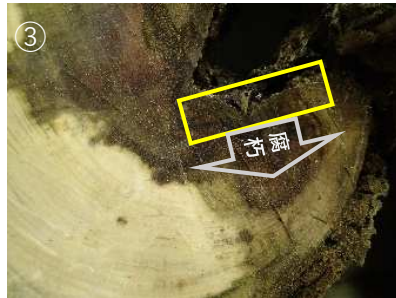
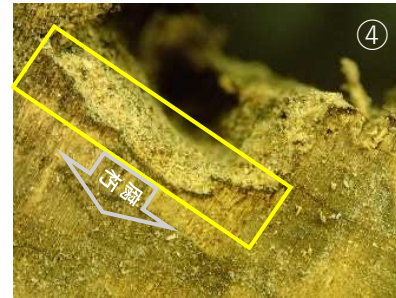
○腐朽部の周辺に黒褐色の材が確認できるものはあるが、腐朽はその部分を越えて進行している。

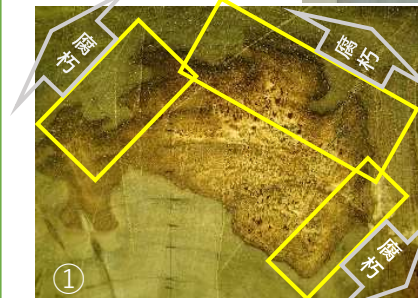
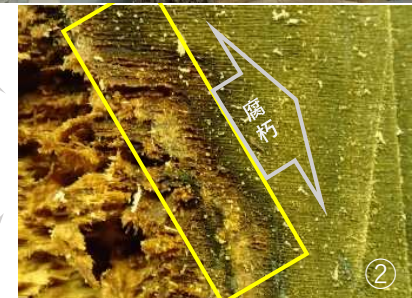
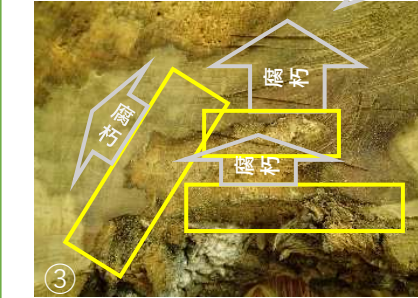
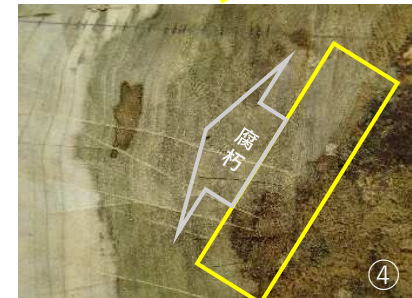
○腐朽部の周辺に黒褐色の材が確認できるものはあるが、腐朽はその部分を越えて進行している。
