国道 20 号樹木（ユリノキ危険木）再診断調査

報 告 書

令和 3 年 2 月

日本工営株式会社
一般社団法人 街路樹診断協会

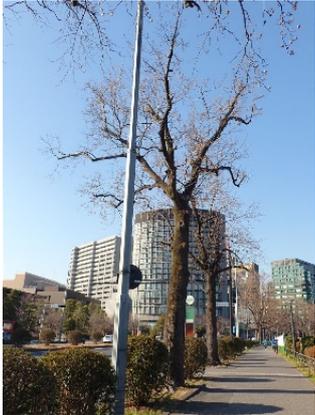
大枝の剪定跡が多数みられるが癒合組織による巻き込みは見られず、樹勢の極端な衰弱はないが梢端枯れが見られた。また樹体の揺れが確認された。

過去調査によると根元にベッコウタケの子実体を確認されているが、現状は根元に腐朽の広がりが見られ、開口空洞化していた。

植樹帯の延長方向に支持根があり、露出した根には親指大の太さの細根が多数見られた。車道方向に向けた支持根がなく、車道側からの風に対する抵抗性が低いことがうかがわれた。

根系の広がり皿形と見られ、厚みが薄い。樹体の下が腐朽により空洞化しており、垂下根が確認できなかった。

根株を掘ると腐朽開口空洞が大きく広がっており、また支持根の2箇所にも腐朽が確認された。外観診断で樹体の揺れが確認されたことから、全体に根系の支持力が不十分であると考えられる。

国土技術政策総合研究所の γ 線による腐朽率計測によると、地上高約15 cm位置の腐朽率は60%であった。

幹内側腐朽部の防御帯については、過年度に実施したレジストグラフ診断では硬い防御帯の存在は確認できず、本年度に内部を直接触診したところ、空洞周囲の一部に腐朽の存在が確認された。

総合的に、倒伏に対する抵抗力が低く、今後の生長による回復が期待できない。早期の撤去が必要と考えられる。

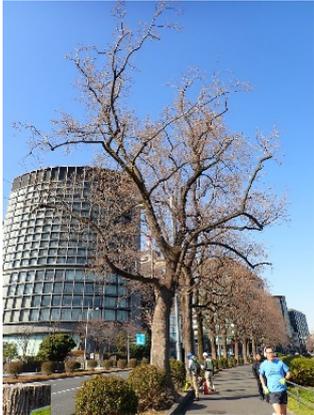
根株の車道側は、縁石工事によると思われる切断の形跡があり、切断面からの空洞が幹の深部へ広がっており、鋼棒貫入異常もあることから内部に腐朽が生じている可能性がある。根元部露出根に大きなコフキタケがあり、成長が顕著で、活動が活発であることから、根株の心材への腐朽進行が考えられる。

植樹帯の延長方向に支持根の広がりが見られた。車道側に縁石工事によると思われる露出根の切断があり、空洞が幹部へ広がっているのが確認された。歩道の縁石が持ち上げられているが、歩道方向への支持根は確認できなかった。

多くの細根の発生があったが、根株に垂下根があるかは確認できず、全体的に根株の幅はあるが厚みが薄いと思われる。

根元の腐朽範囲は子実体周辺、車道側が主体と見られる。

根株にマンホールとガードパイプへの巻き込みが見られることから、根株は安定を保っているものの、これら構造物の改築等で撤去された場合の影響が大きい。

国土技術政策総合研究所のγ線による腐朽率計測によると、地上高 50 cm (子実体発生位置から 10 cm 上部) で明確に材の密度低下が見られた比率は 43%であったが、子実体周辺の腐朽を考慮し、やや密度低下が見られる初期腐朽を含めると 60%以上になる可能性がある。

幹内側腐朽部の防御帯については、過年度に実施したレジストグラフ診断では硬い防御帯の存在は確認できず、No1 の状況を勘案すると同様に内側に腐朽が存在する恐れがある。

根元のコフキタケは拡大しており、今後腐朽の進行が考えられることを考えると、同区間の他の樹木と比較して倒伏の危険がきわめて大きく、撤去が妥当と考えられる。

仮に存置を検討する場合でも、現状のままでは危険性が高いため、幹折れの可能性を軽減するための地上部に強い軽減剪定を行い、樹木上部の負担を軽くすることが必要である。

また、腐朽の進行と、剪定による生産力の低下を考慮し、今後 1～3 年の間隔で経過観察と診断が必要と考えられる。

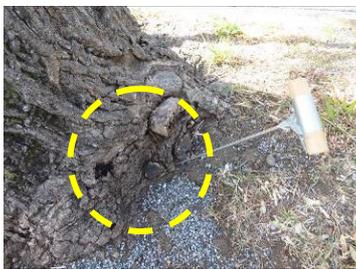
障害の状況	ベッコウタケ発生箇所では鋼棒が15～35cm(幹径の概ね半分程度)貫入し芯に達する腐朽が発生	根株付近には腐朽発生が確認されたほか、ハンドホールが近接し根系が切断されている可能性あり
評価	根株付近に広範囲に腐朽が発生している可能性が高く伐採が妥当(存置の場合は要詳細診断(専門診断))	コフキタケによる根株付近の腐朽が確認され、伐採が妥当(存置の場合は要詳細診断(専門診断))

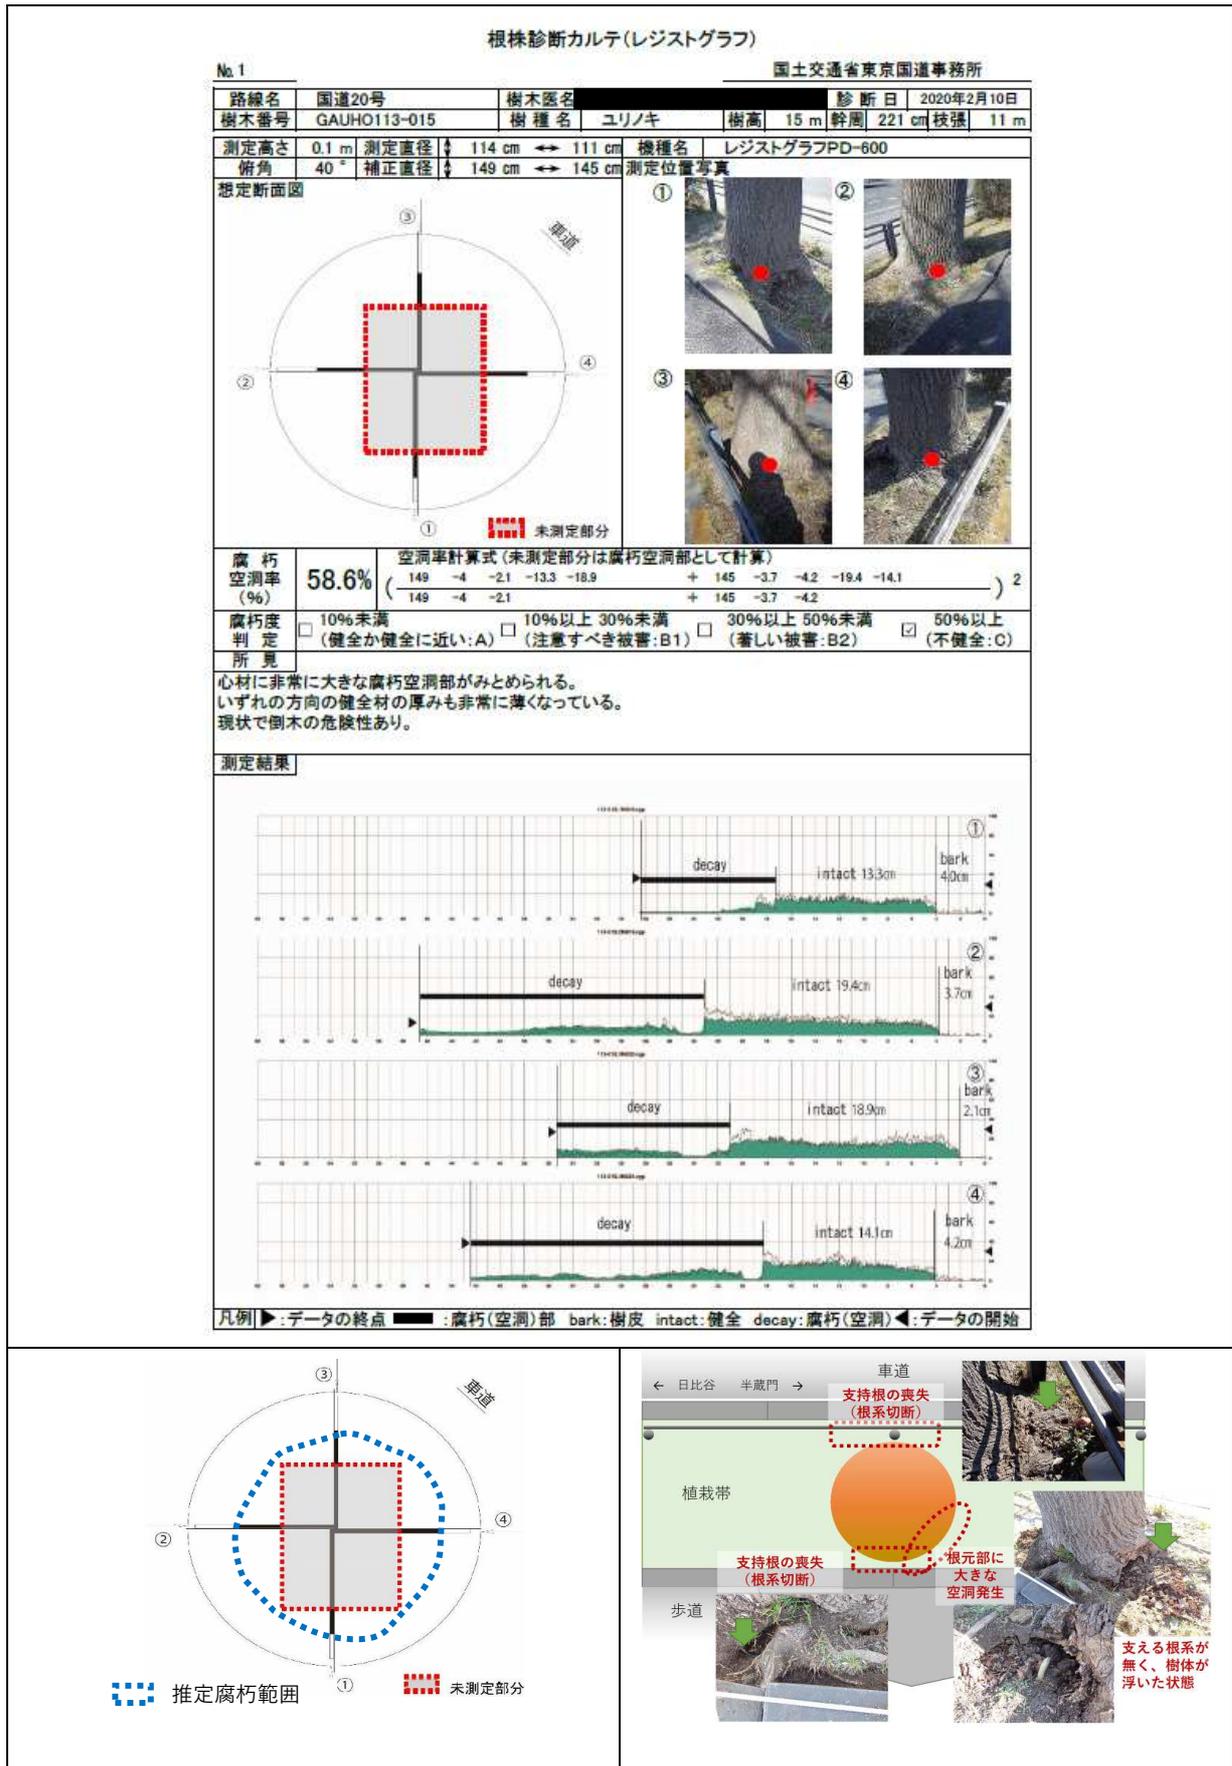
表 3-4 R1 年度 根株診断結果 (ユリノキ No1)

No.	No.1 (GAUH0113-015)	No.2 (GAUH0115-006)
根株診断結果	・樹体を支える根株部の詳細診断(専門診断)では 59%の腐朽が確認 され、 健全な材がほとんど失われている。	・樹体を支える根株部の詳細診断(専門診断)では 52%の腐朽が確認 され、 特に車道側で健全部が少ない。
根系の健全性調査結果	・半蔵門方面歩道側の 根際に大規模な空洞 が認められた。更に 歩道・車道に伸びる支持根も喪失 しているため、倒木の危険性が極めて高い。	・車道側・歩道側ともに 縁石部で太根(支持根)が切断 されており、道路横断方向からの外力に対する抵抗力が低く倒木の危険性が高い。
評価	■ 早期の伐採が必要。	■ 伐採が妥当。
