令和元年 東日本台風（台風第19号） による利根川・江戸川の出水状況について

令和3年6月29日

国土交通省 関東地方整備局

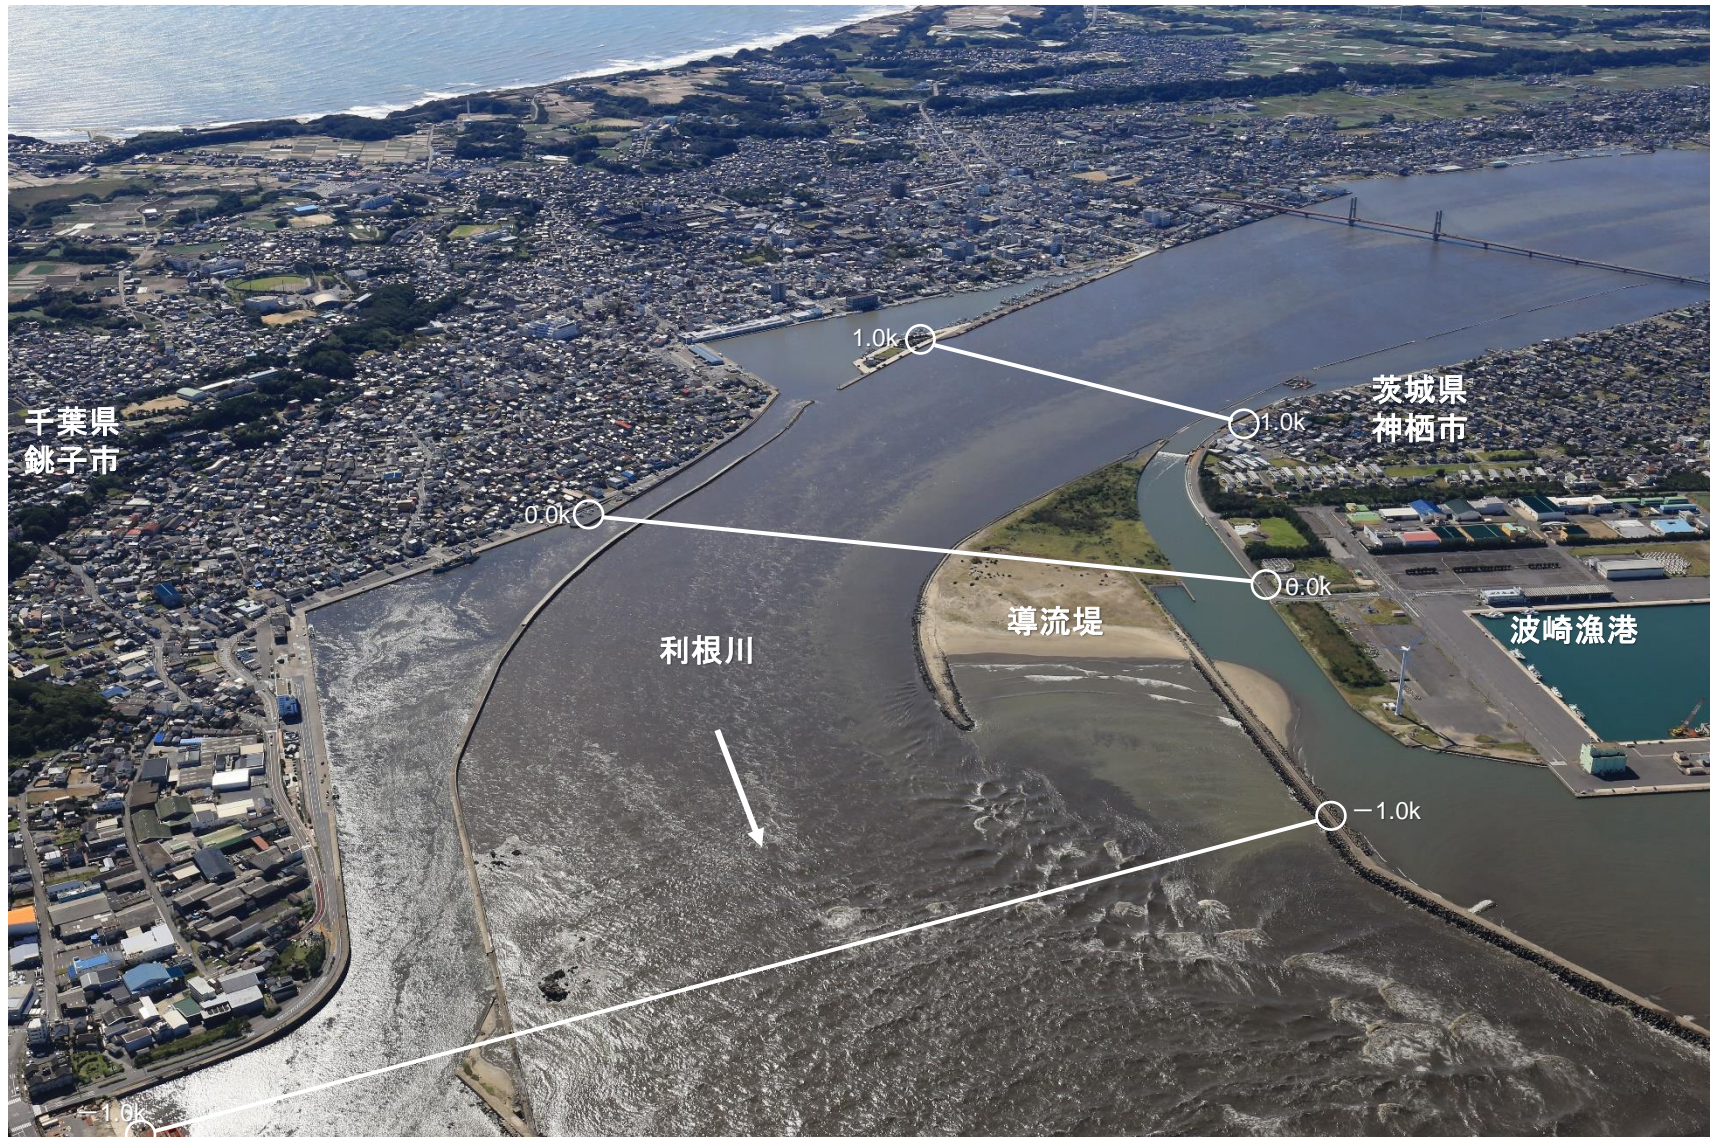
利根川河口部付近（下流から上流を望む）

令和元年10月13日12時頃撮影

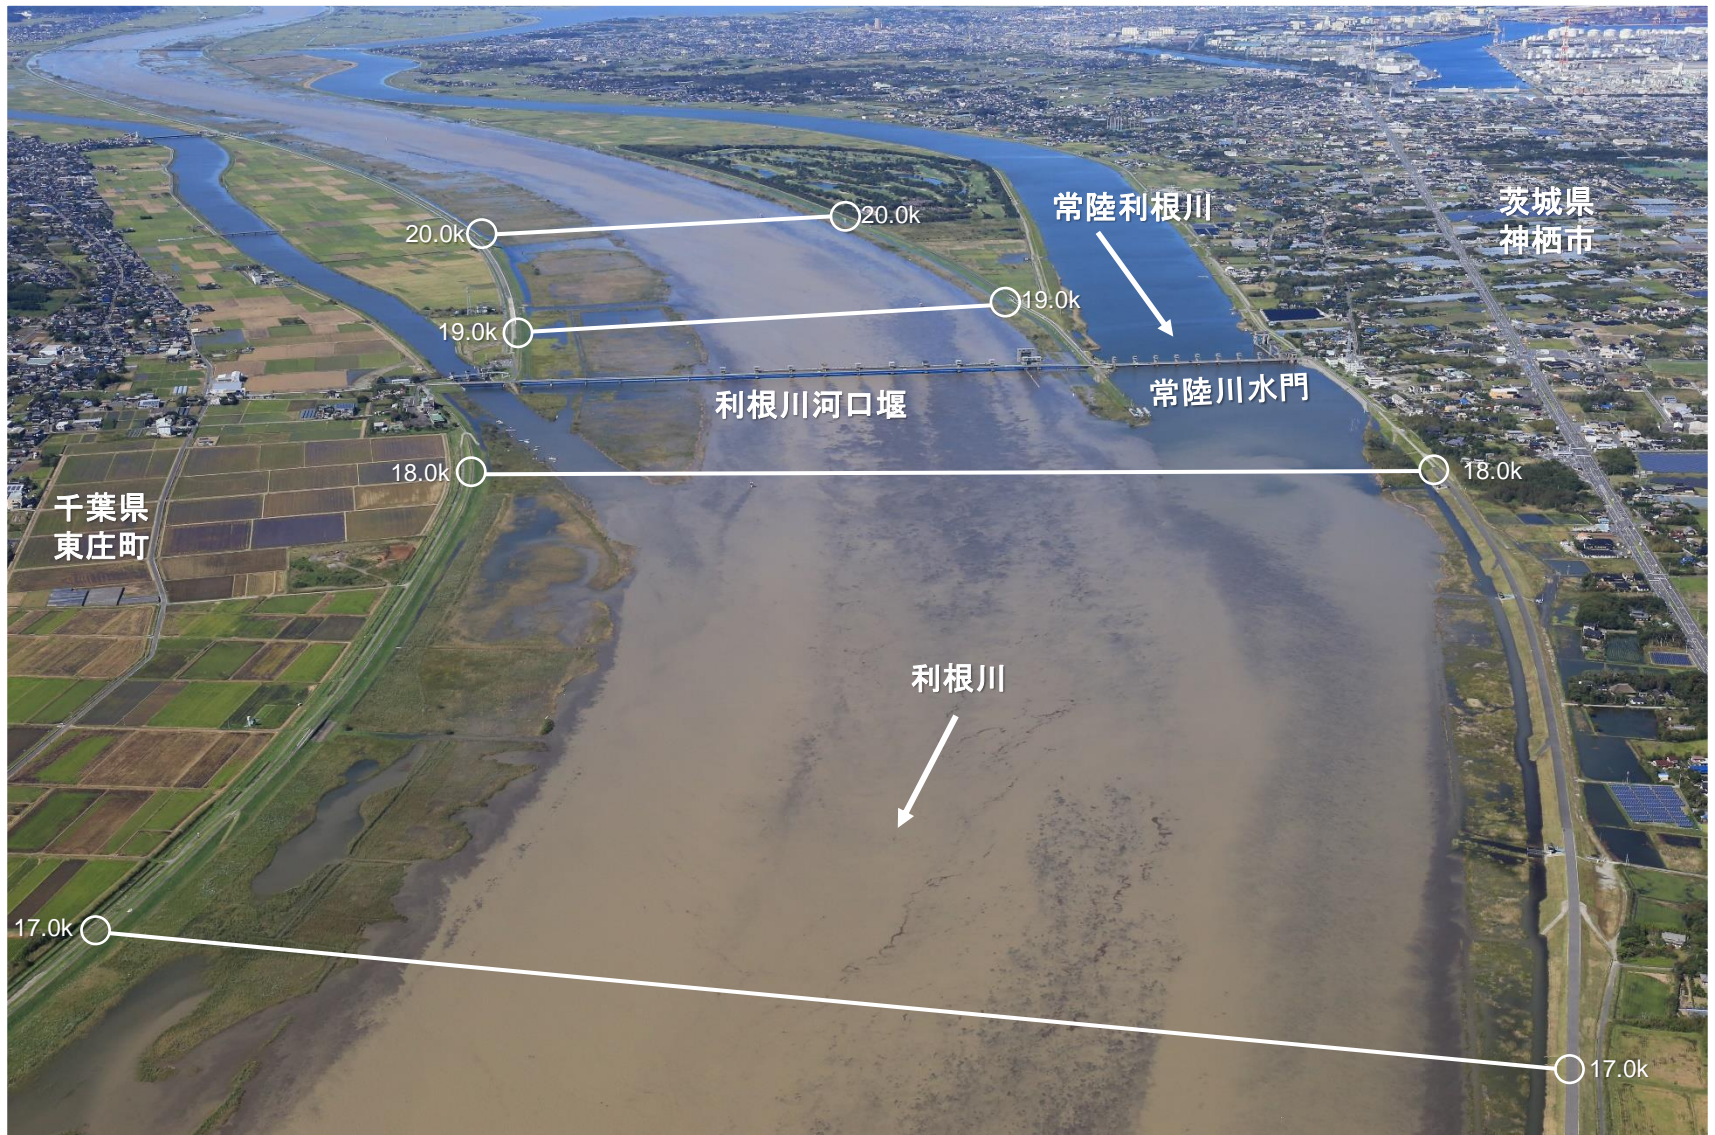
利根川河口堰（下流から上流を望む）

令和元年10月13日12時頃撮影

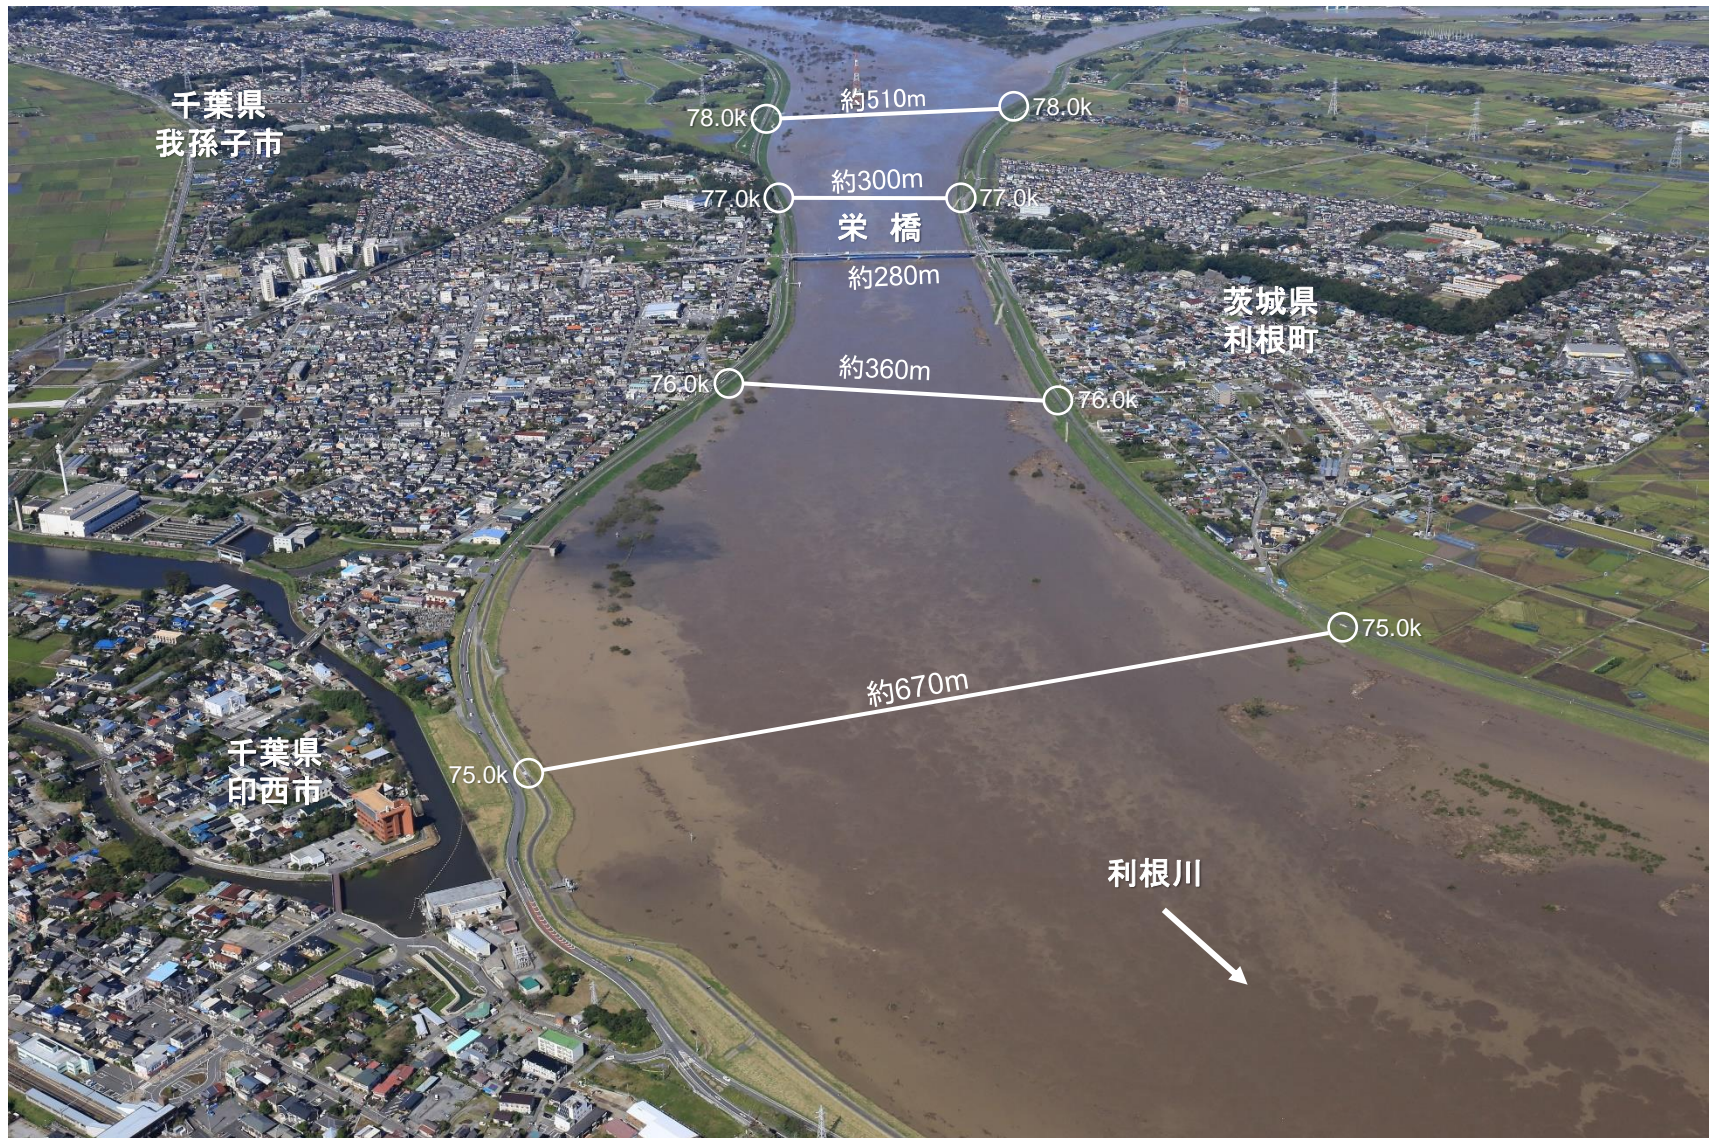
布川狭窄部（下流から上流を望む）

令和元年10月13日11時頃撮影

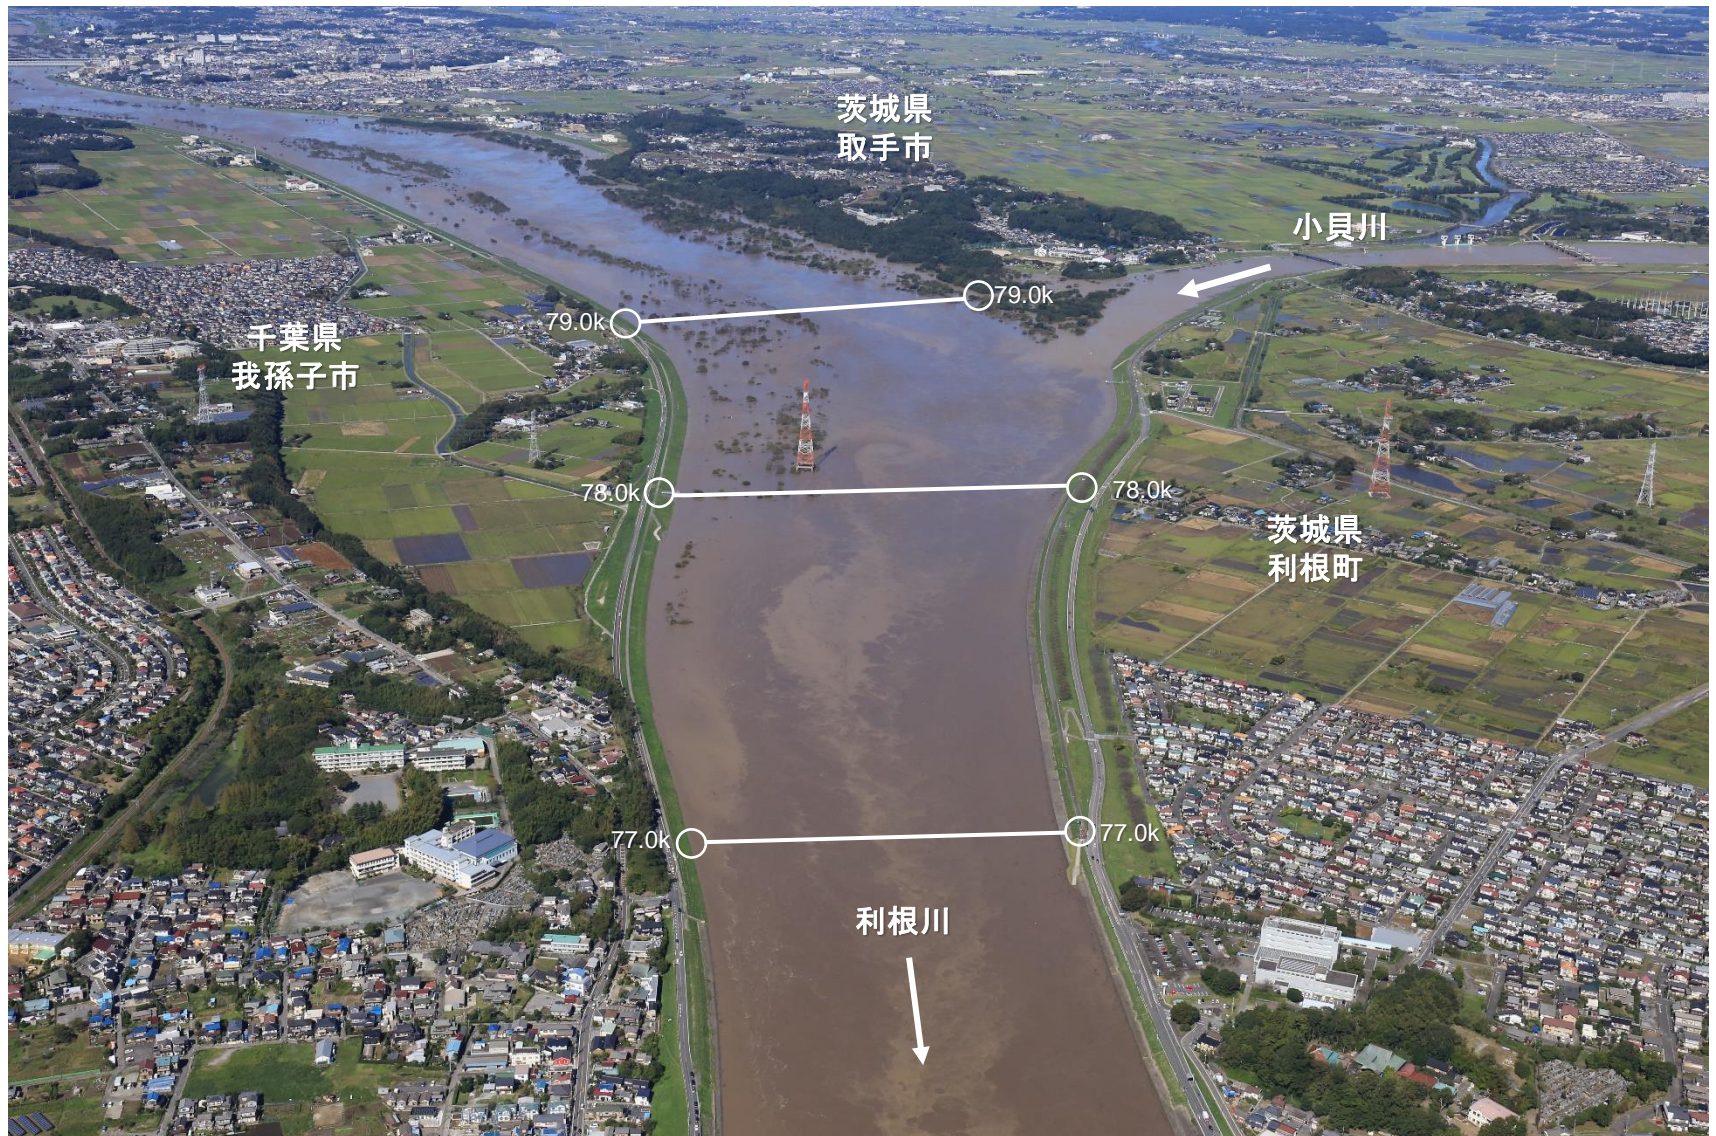
小貝川合流点付近（下流から上流を望む）

令和元年10月13日11時頃撮影

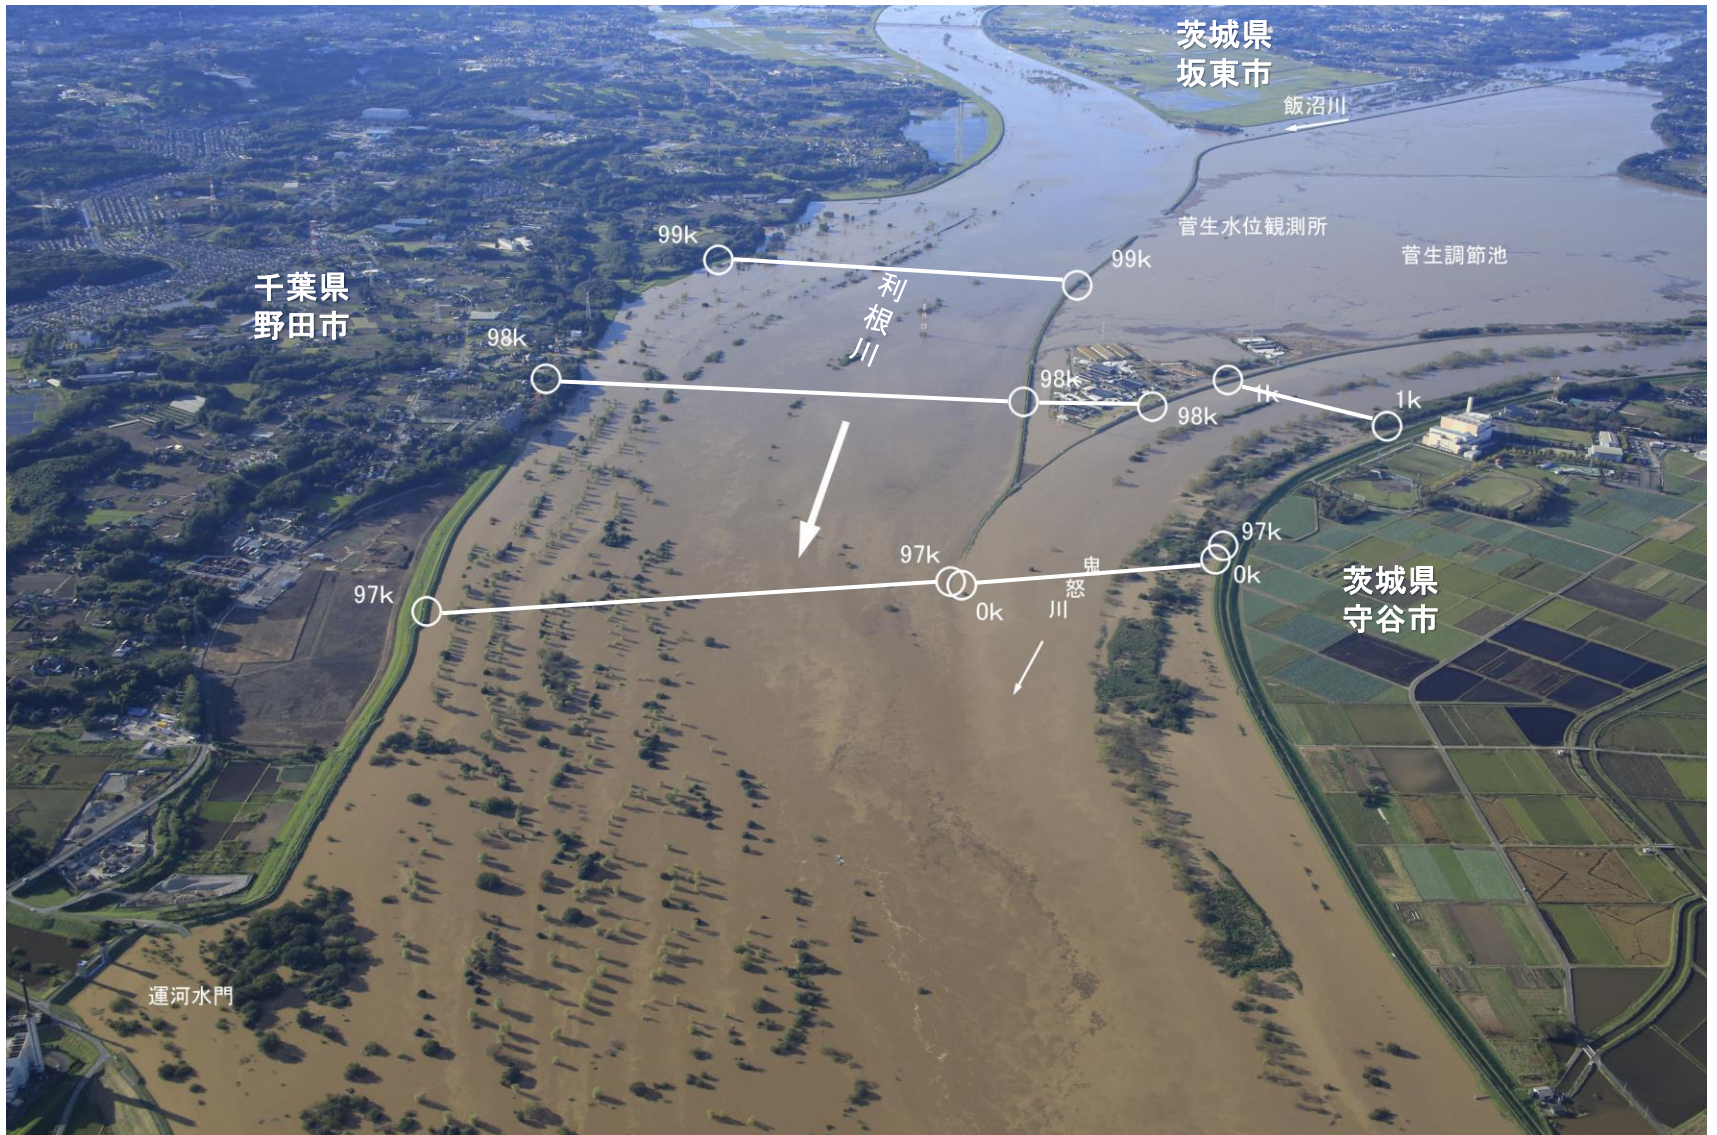
鬼怒川合流点付近（下流から上流を望む）

令和元年10月13日15時30分頃撮影

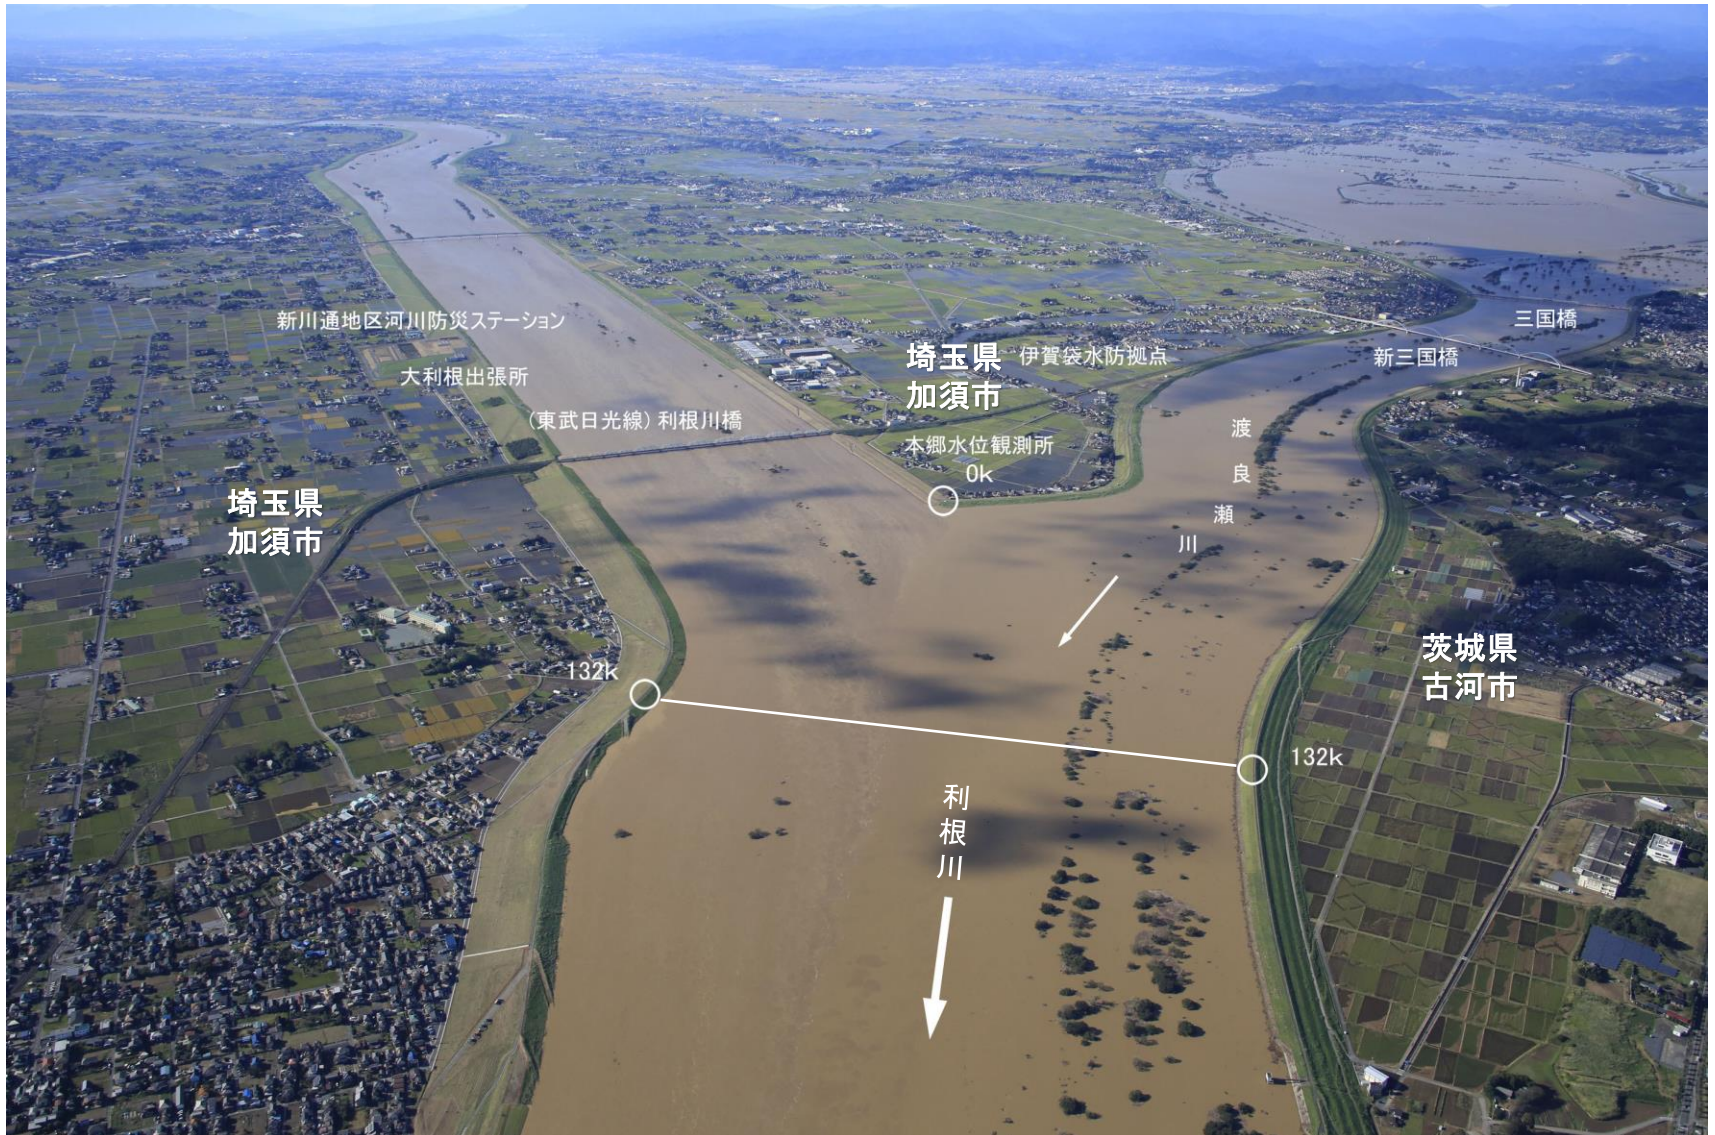
渡良瀬川合流点付近（下流から上流を望む）

令和元年10月13日14時30分頃撮影

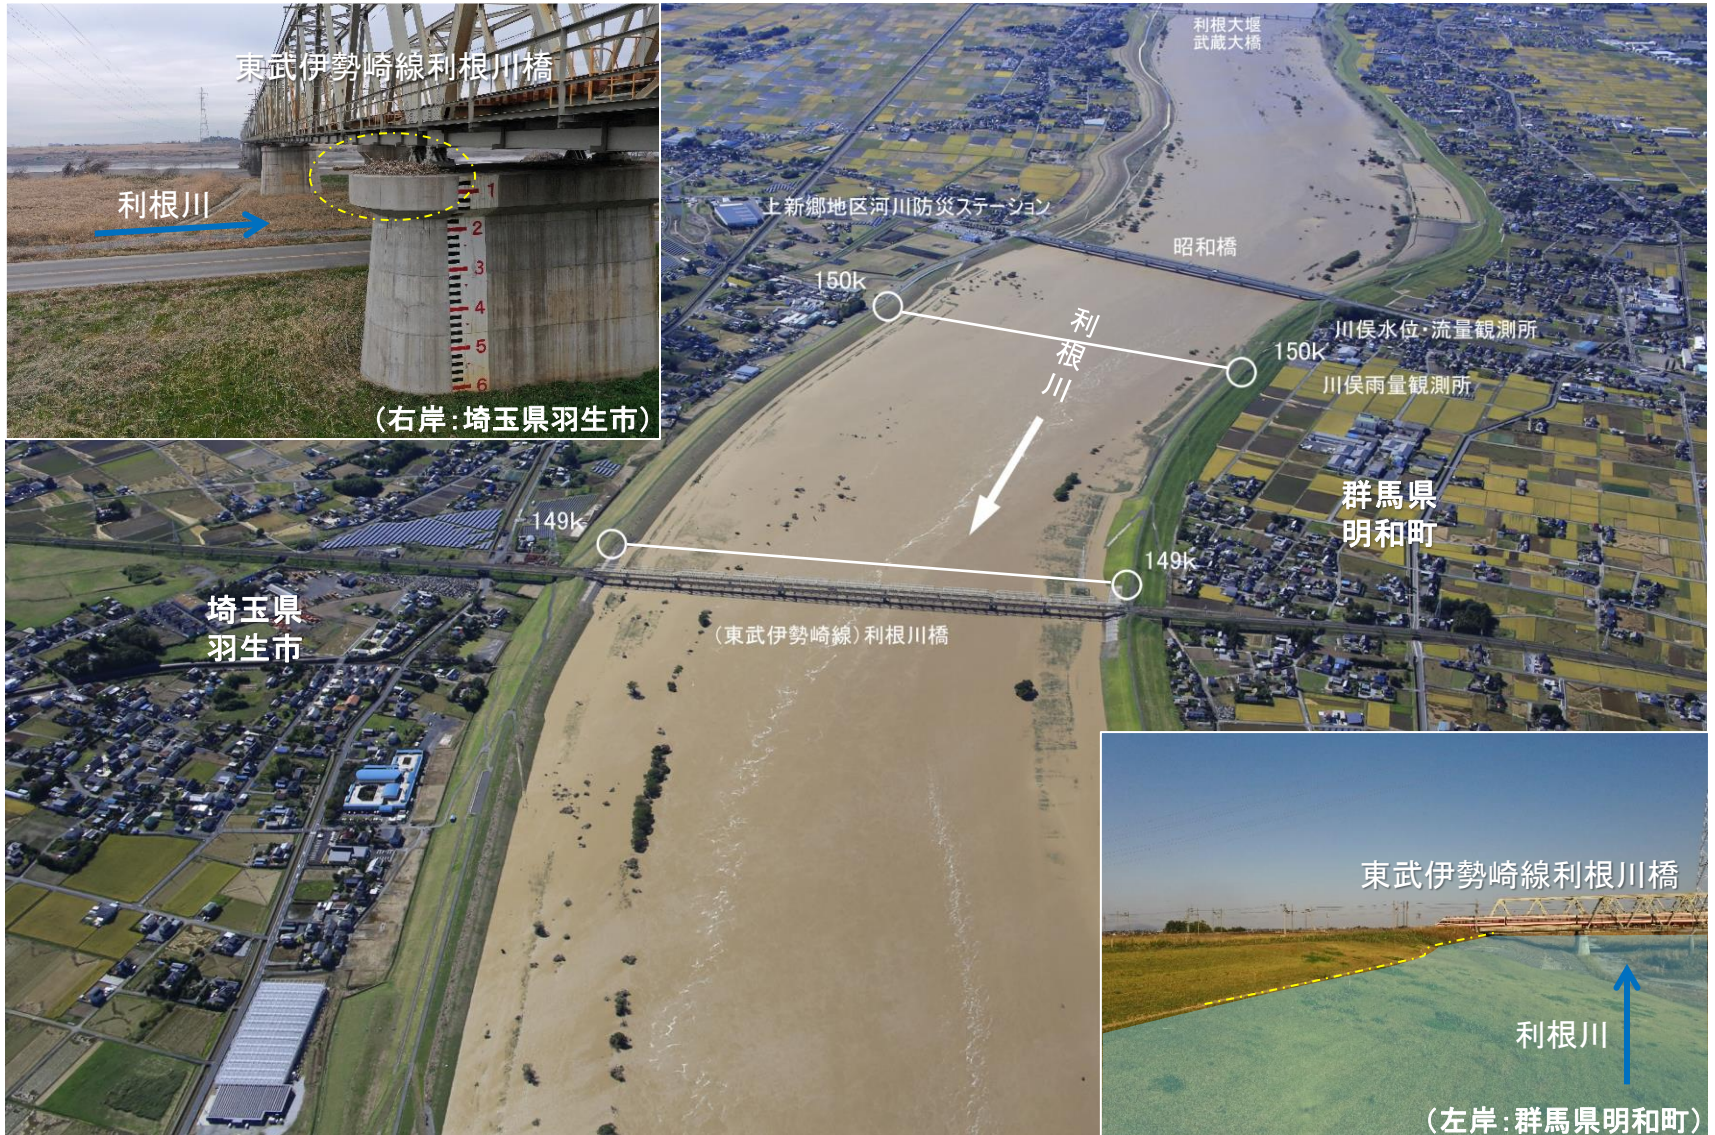
利根川149k付近（下流から上流を望む）

令和元年10月13日13時頃撮影

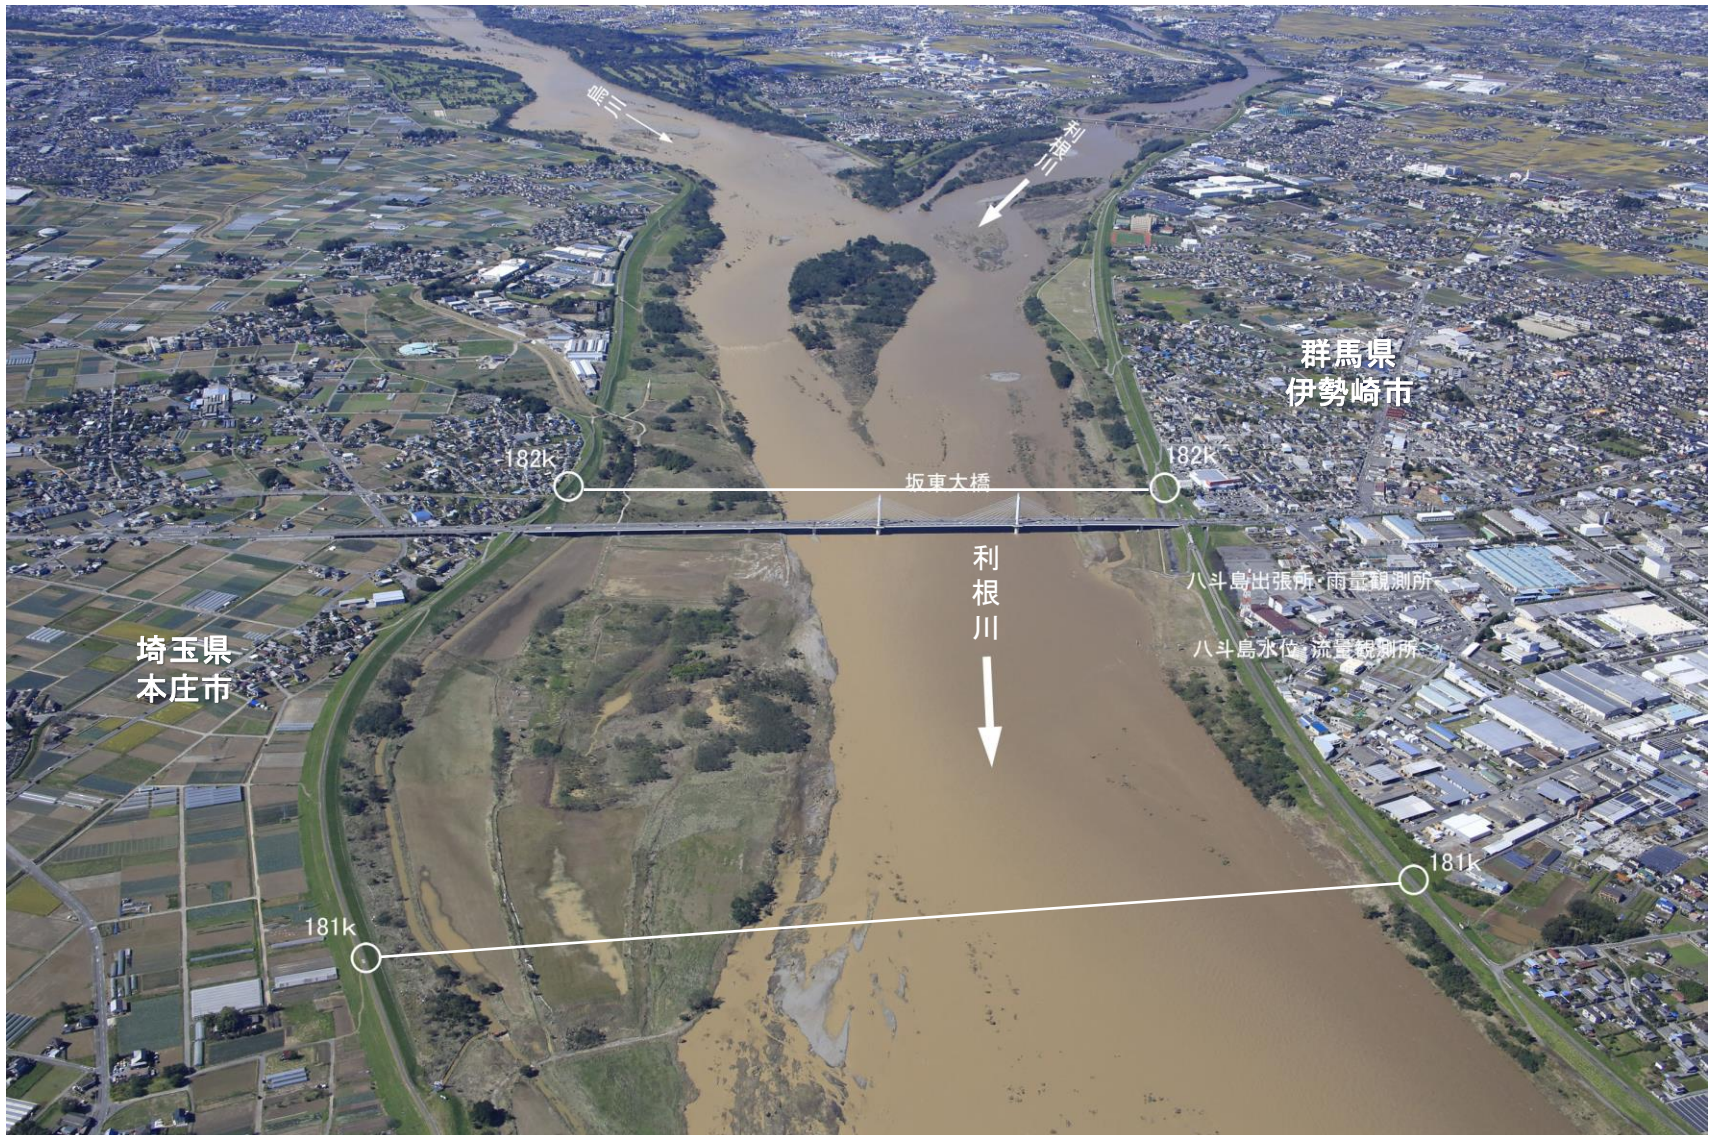
八斗島水位・流量観測所付近（下流から上流を望む）

令和元年10月13日12時頃撮影

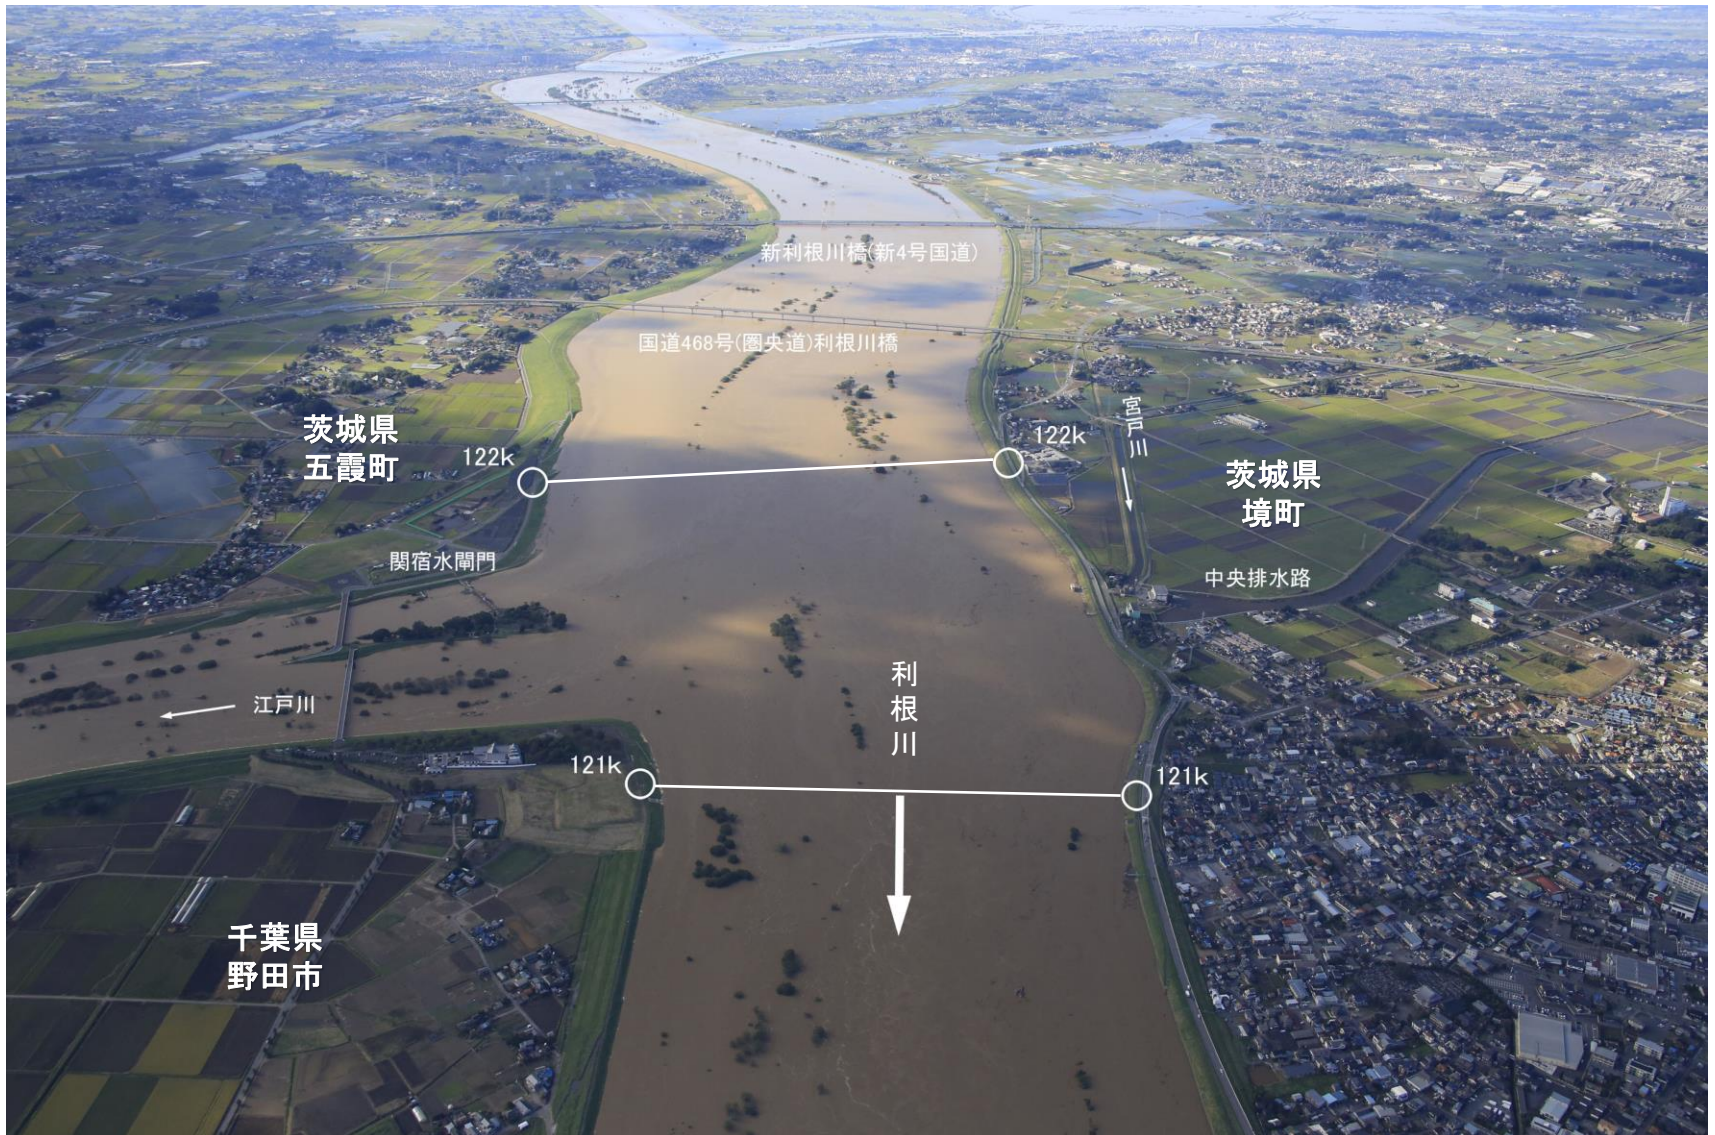
江戸川分派付近（下流から上流を望む）

令和元年10月13日15時頃撮影

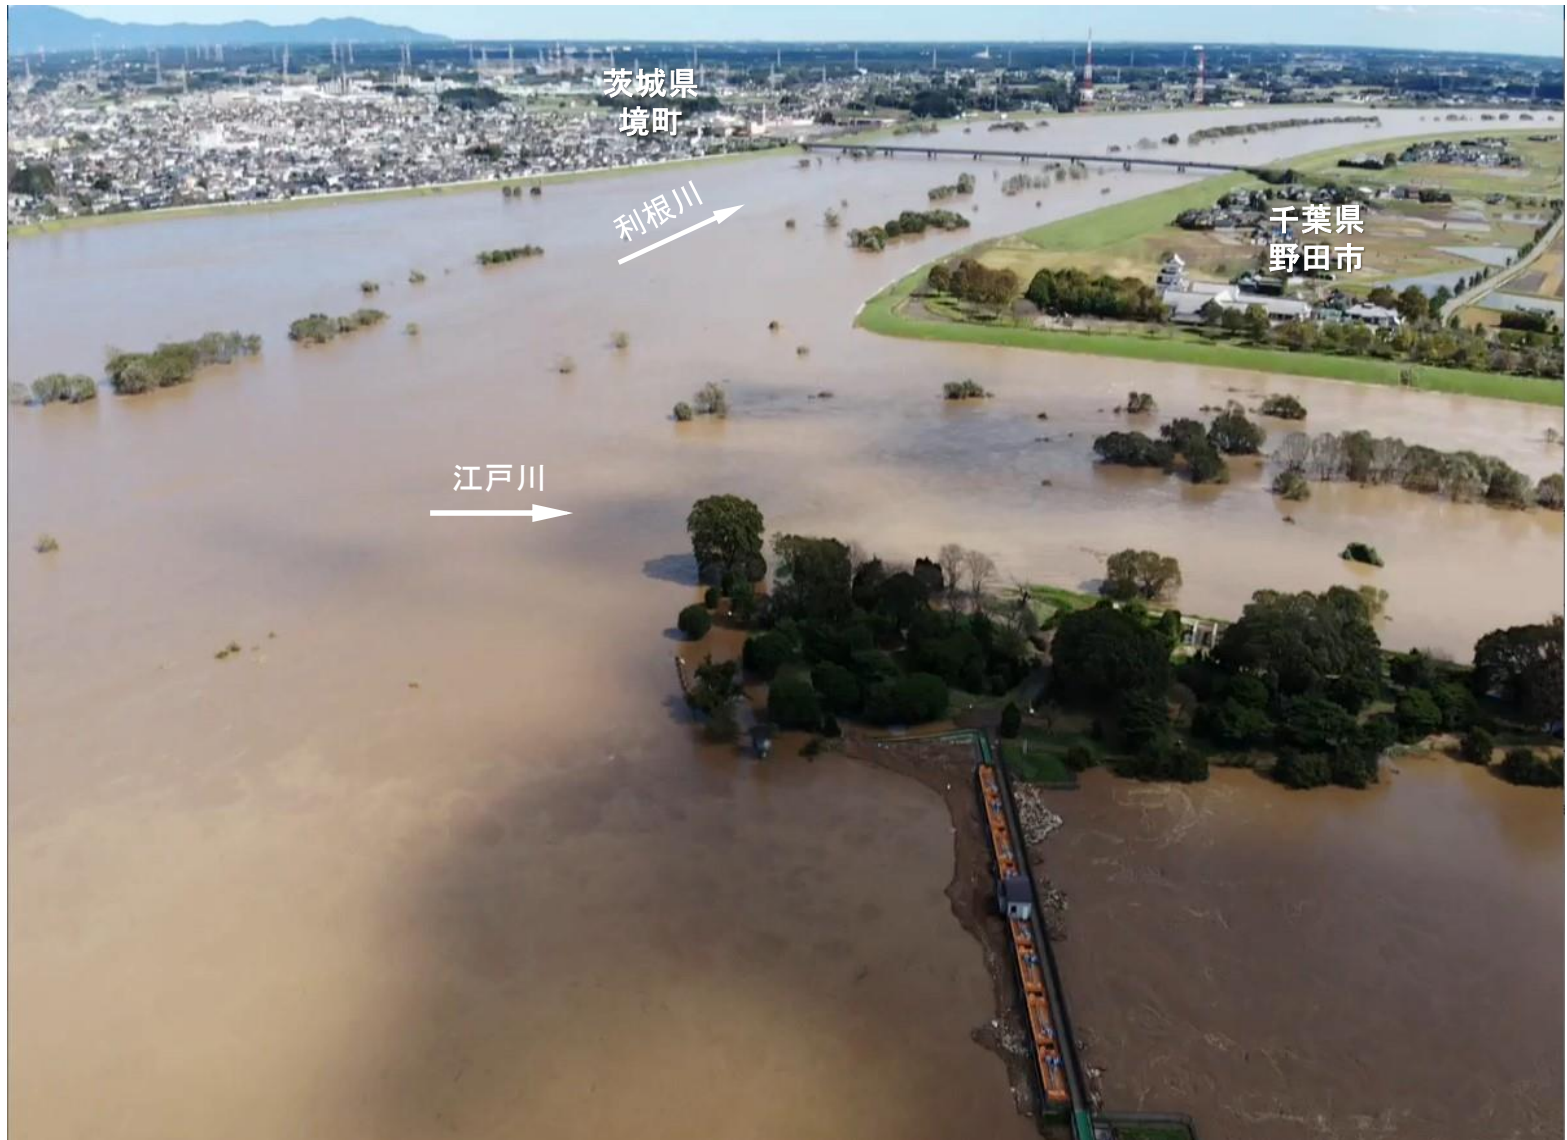
江戸川分派付近（上流から下流を望む）

令和元年10月13日13時頃撮影

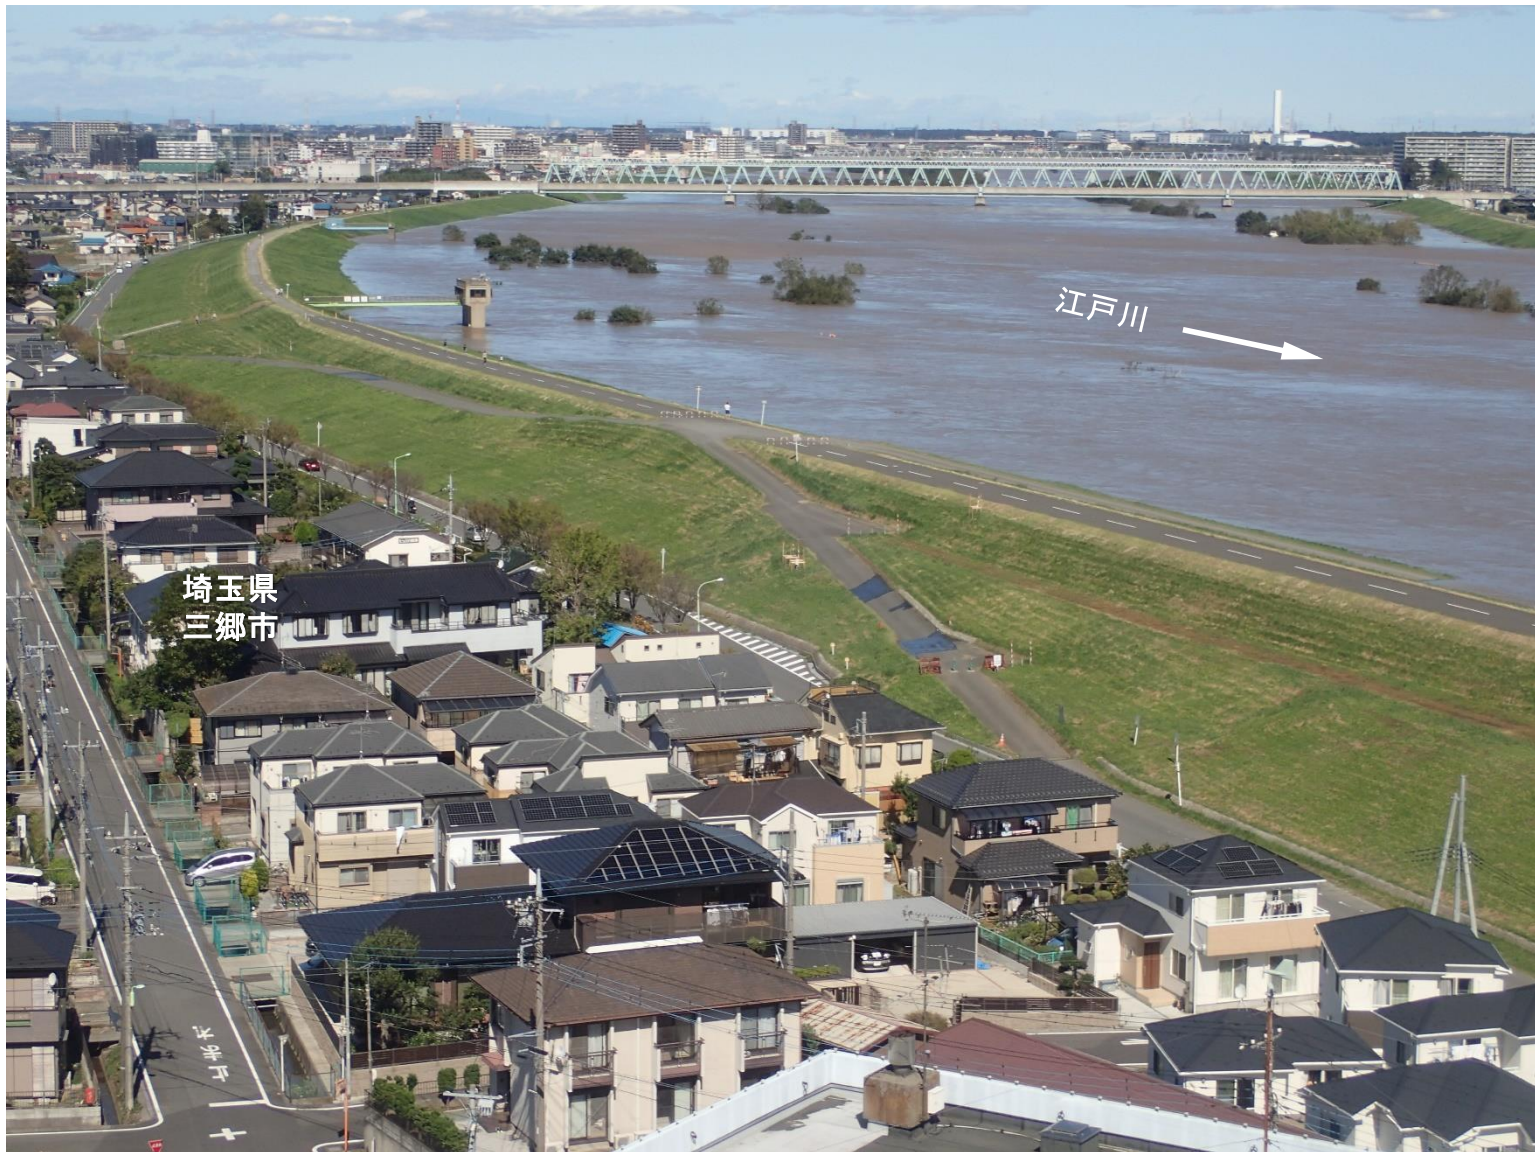
三郷排水機場付近（下流から上流を望む）

令和元年10月13日11時頃撮影

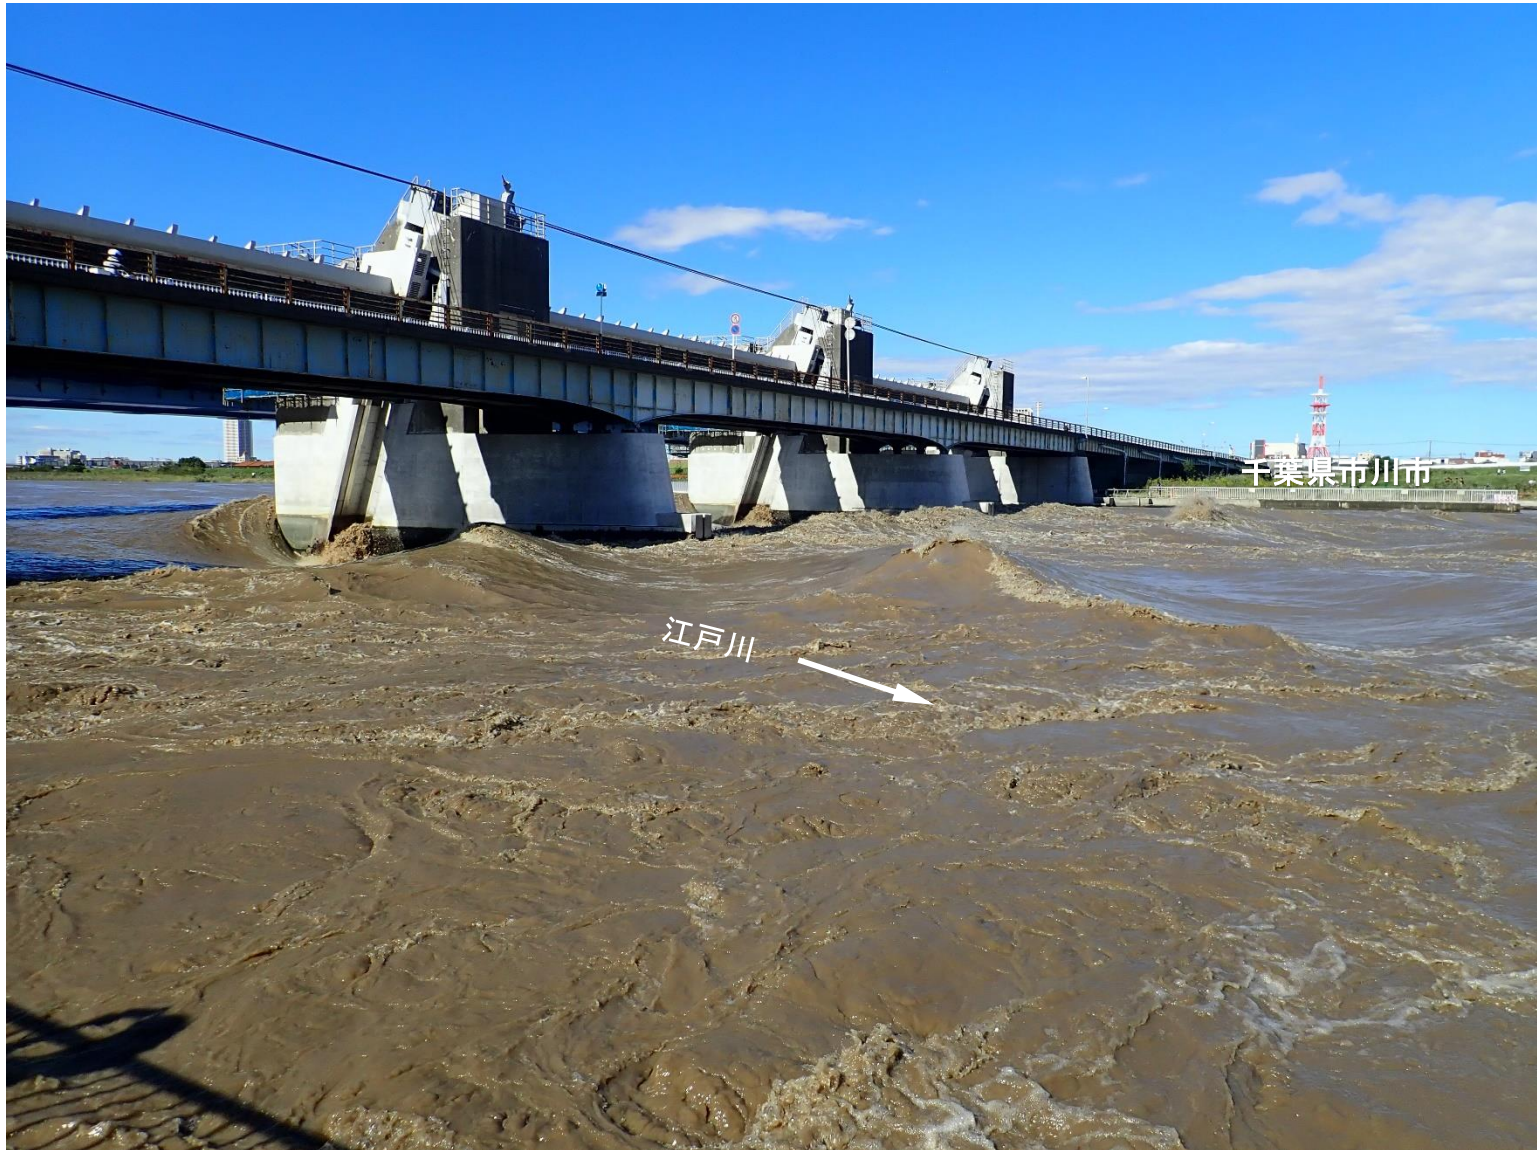
行徳可動堰（下流から上流を望む）

令和元年10月13日13時30分頃撮影
