令和元年 東日本台風（台風第19号） による利根川・江戸川の出水状況について

令和3年6月29日

国土交通省 関東地方整備局

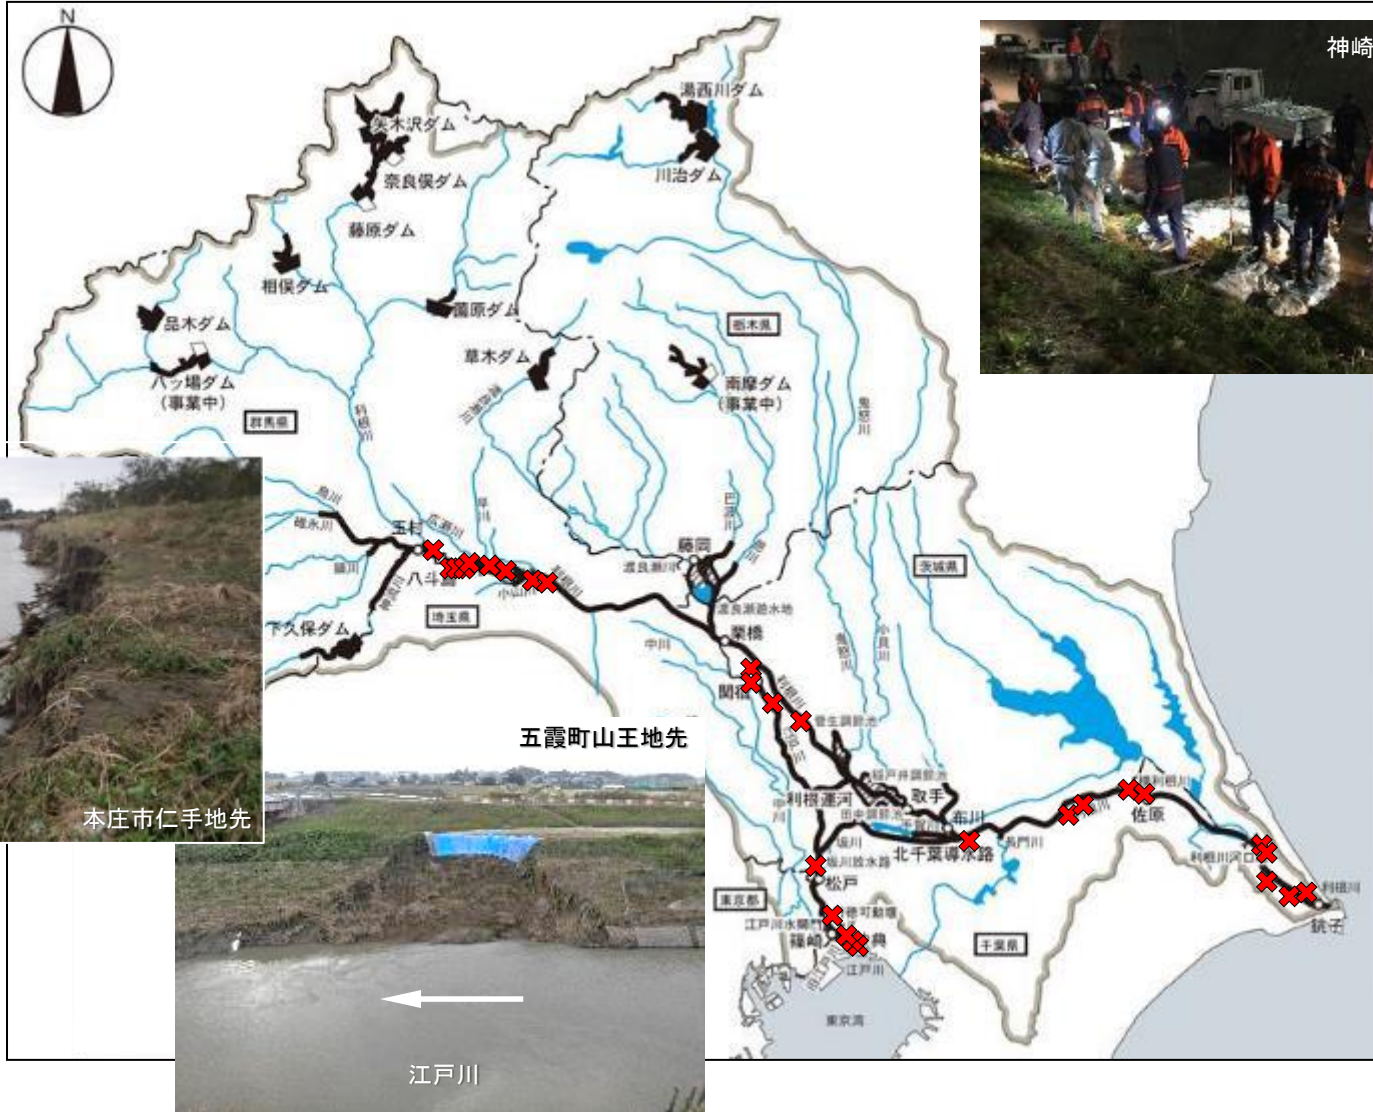
河川管理施設の被害状況

- 利根川・江戸川本川において、河岸洗掘や護岸崩壊など27箇所で災害復旧を実施した。

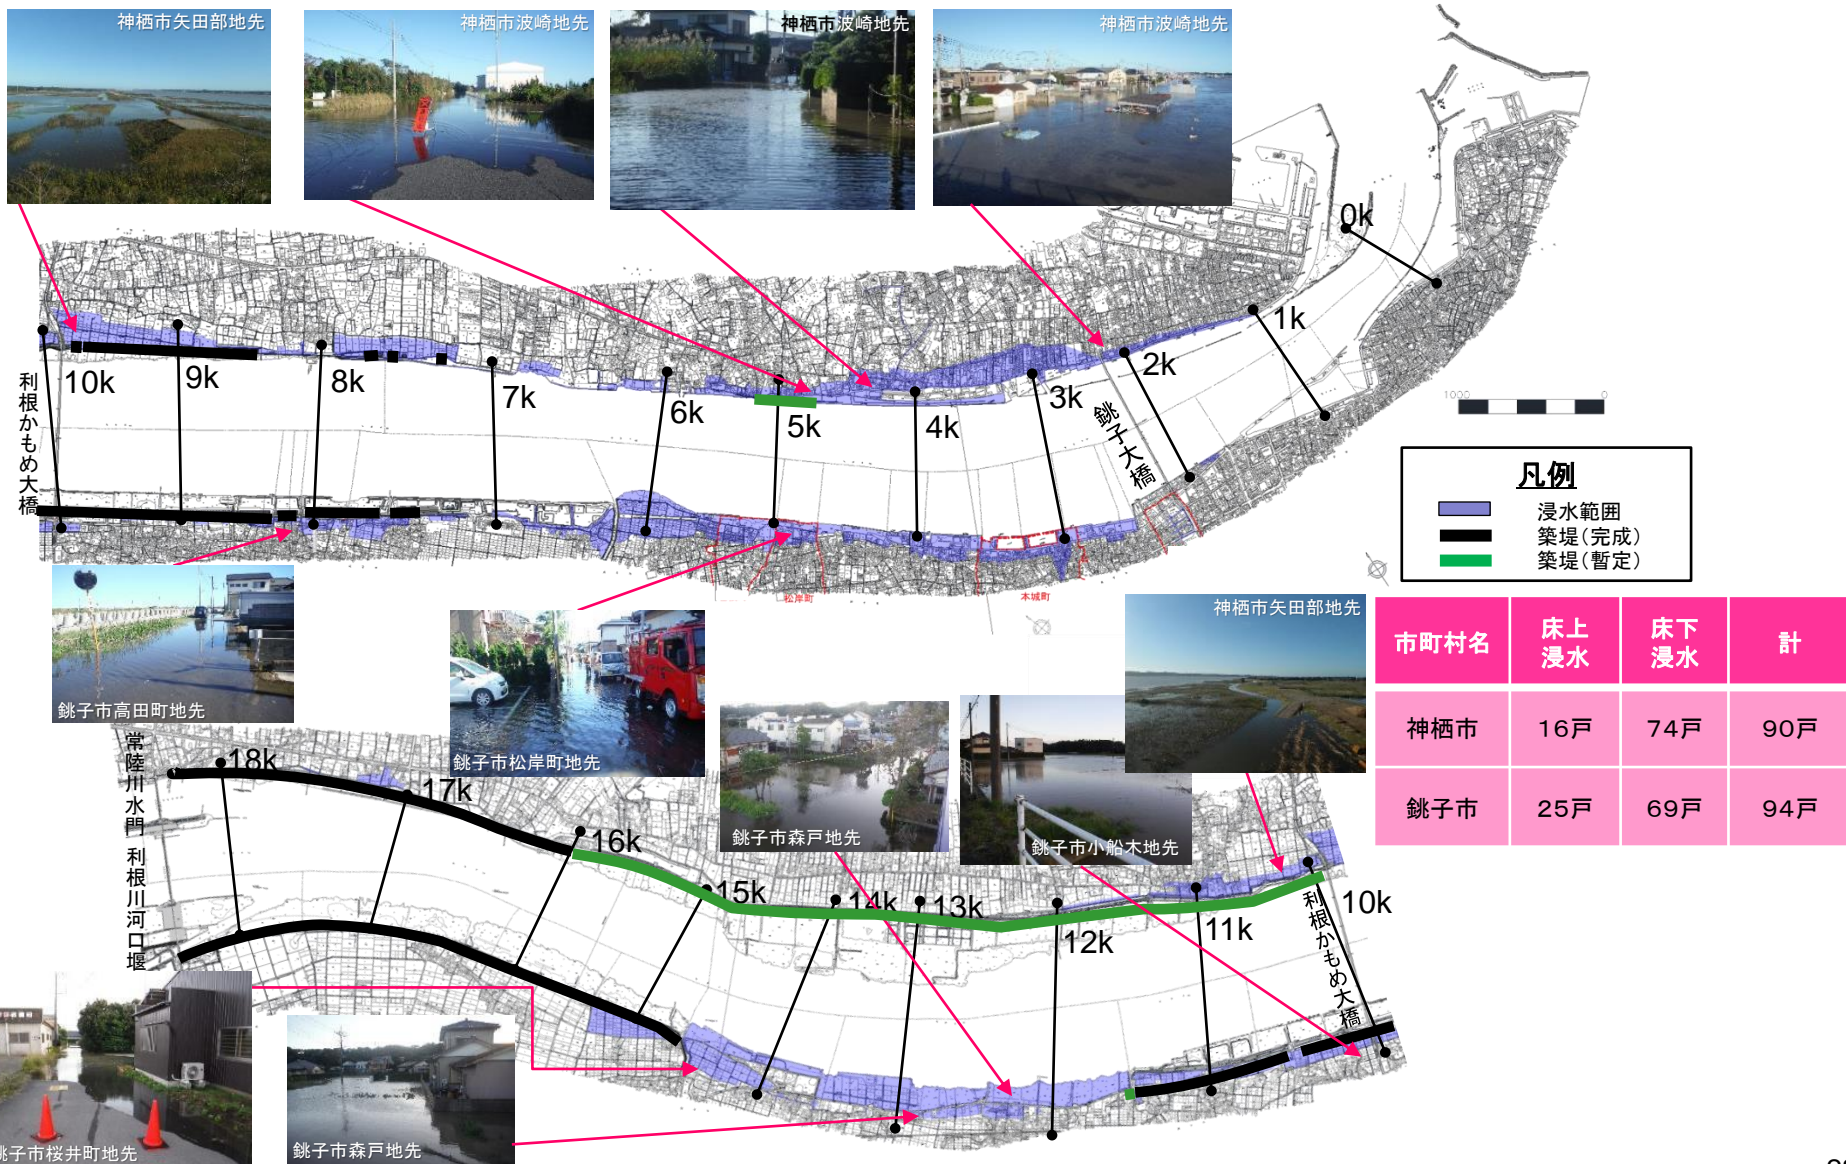
浸水被害の状況

- 利根川河口部の無堤防区間（神栖市・銚子市）で溢水し広範囲にわたって浸水した。
