砂防設備の安全利用点検結果一覧表（1/2）

安全利用点検結果(対策箇所写真)

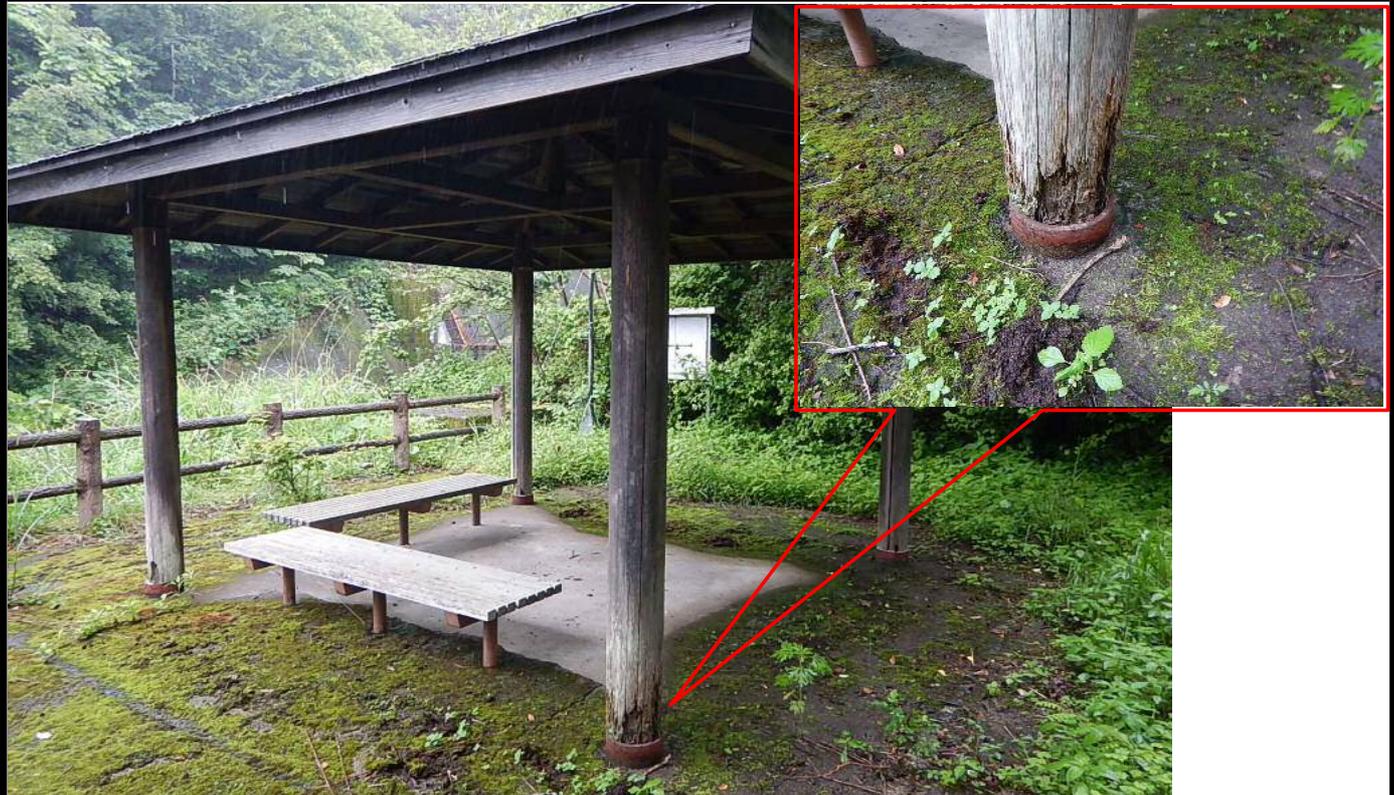
整備局名	関東地方整備局	事務所名	渡良瀬川河川事務所
水系名	利根川	河川名	大畑沢
施設名	大畑沢緑の砂防ゾーン	区域番号

・東屋支柱の老朽化(前回と変化無し)※要経過観察。点検日:R3. 7. 8

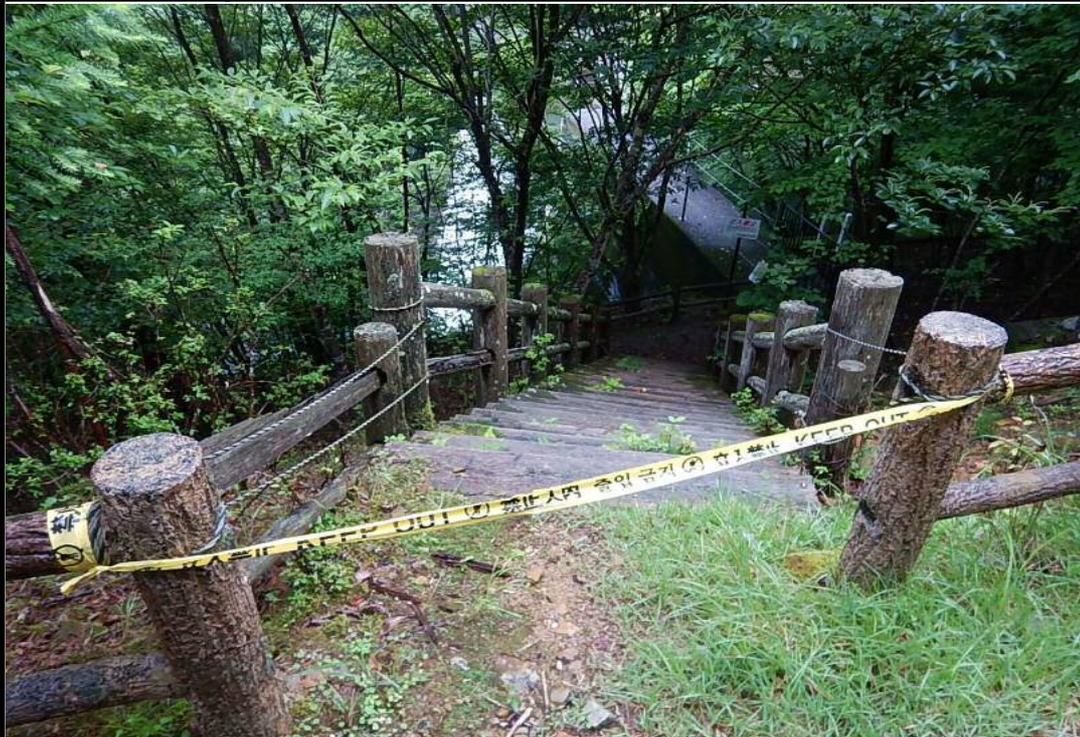
整備局名	関東地方整備局	事務所名	渡良瀬川河川事務所
水系名	利根川	河川名	小滝川
施設名	小滝川四号砂防堰堤	区域番号

・木柵および木製階段の老朽化による破損
(日光市で立入禁止措置済)

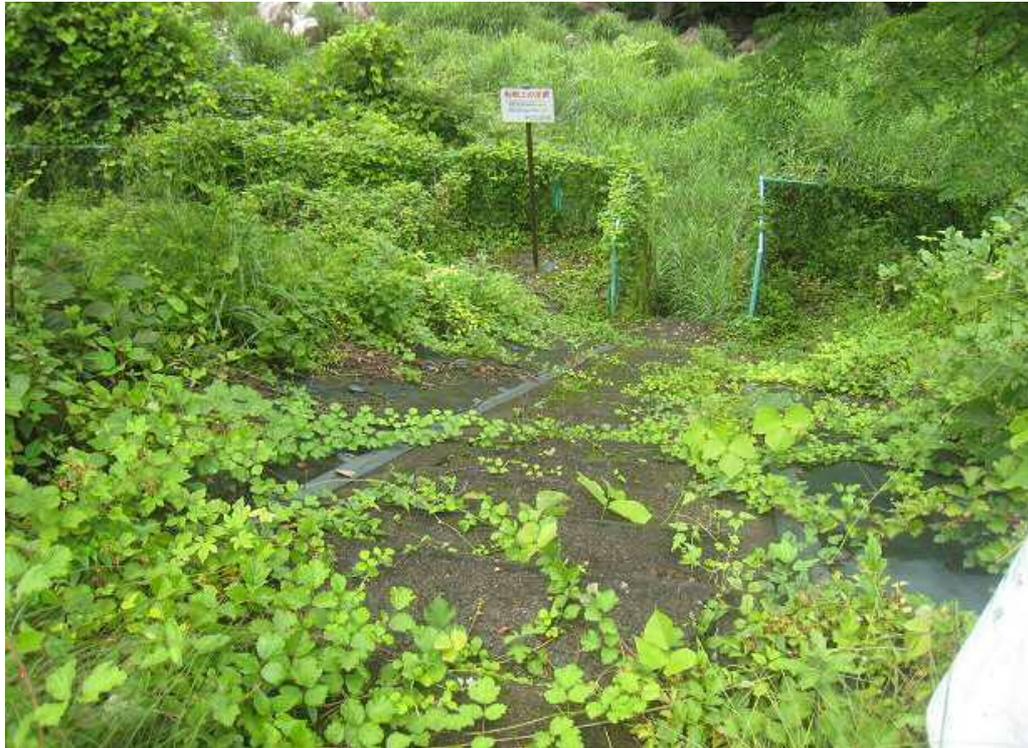
対策前

植物繁茂
により転
倒の恐れ
あり
フェンス
の視認性
が悪い

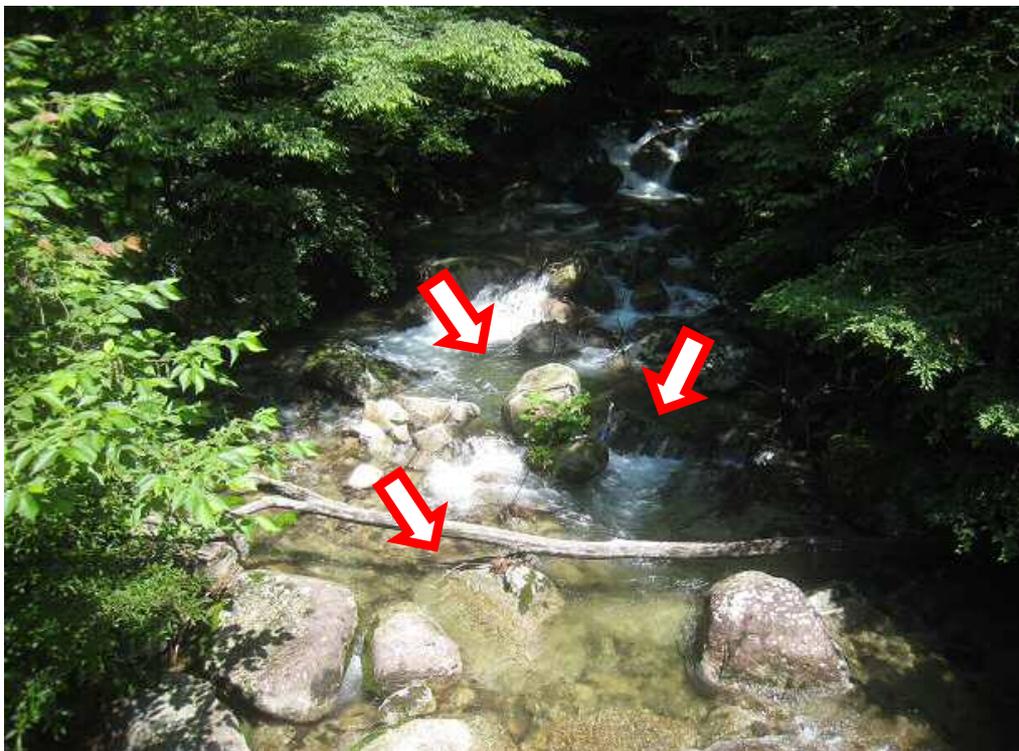
対策前

巨石を固定しているワイヤーロープが外れている

対応を検討中

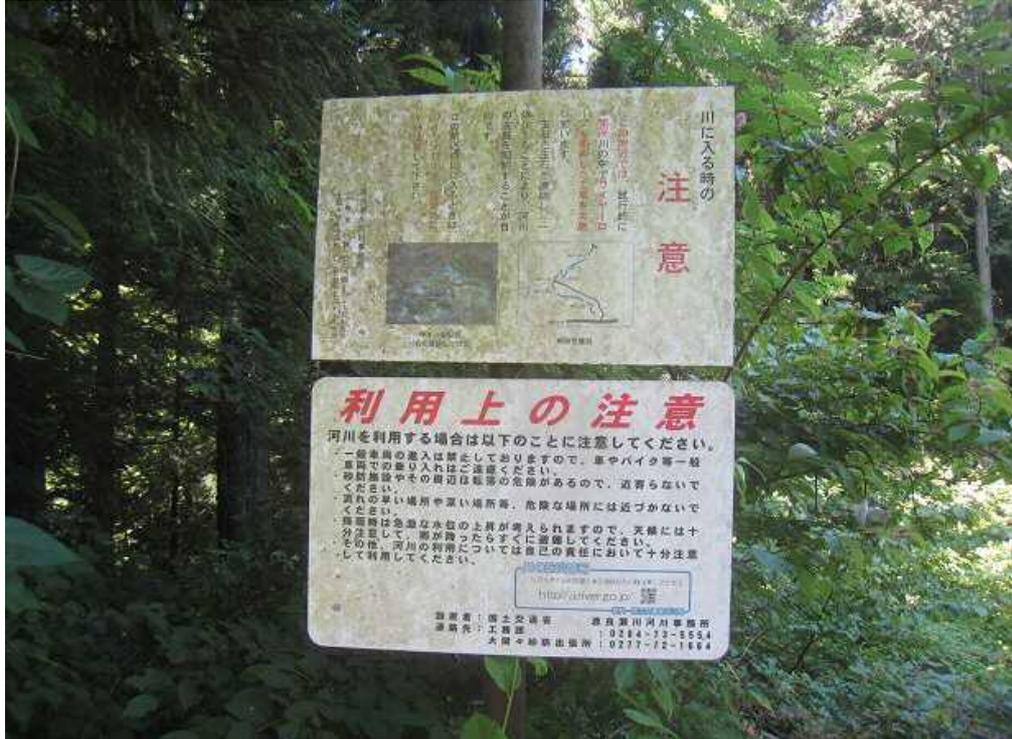
対策前

汚れにより注意喚起看板設置の視認性が悪い

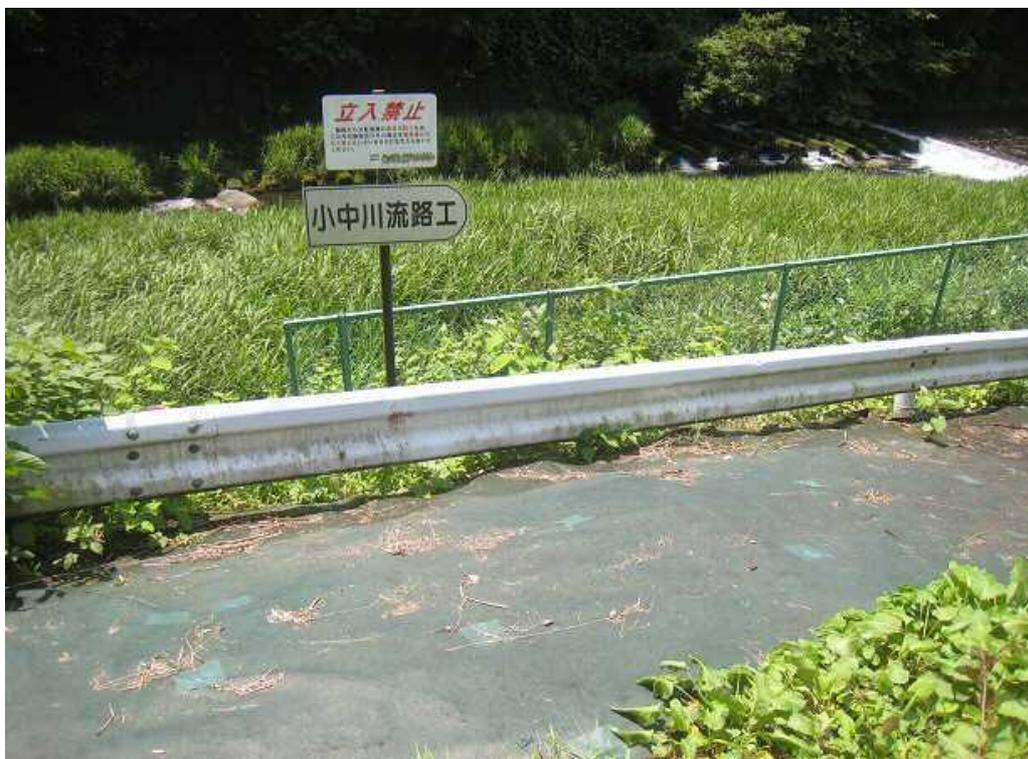
対策前

防草シートが滑りやすく、転倒の恐れあり

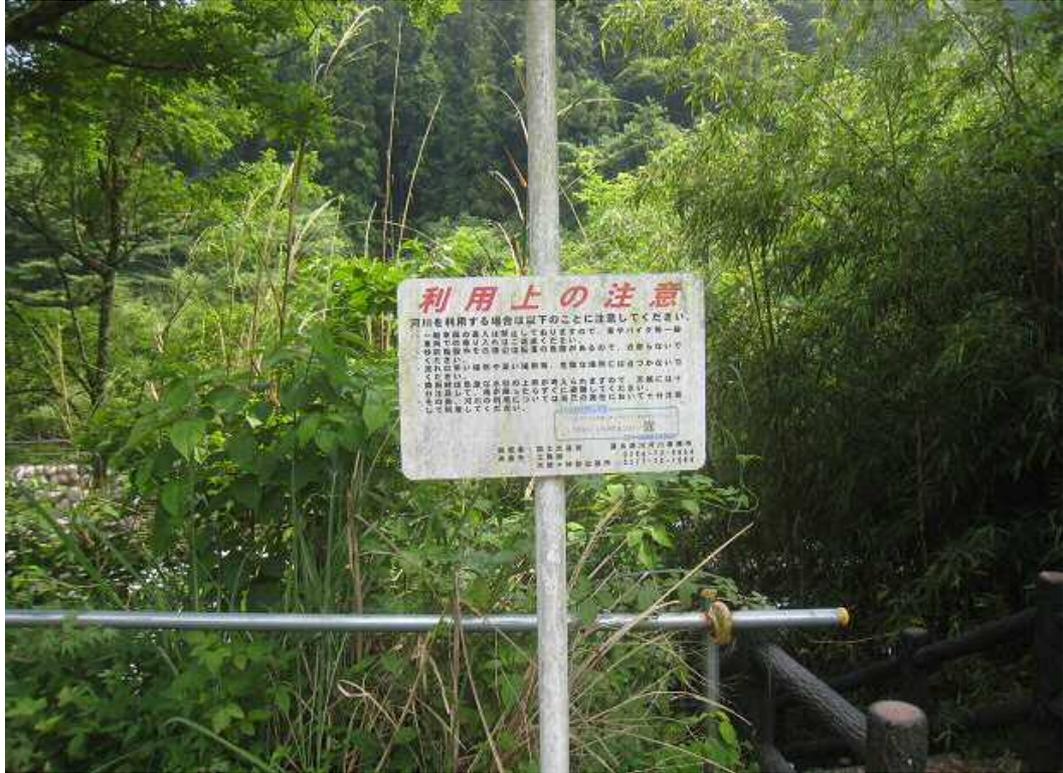
対策前

汚れにより注意喚起看板の視認性が悪い

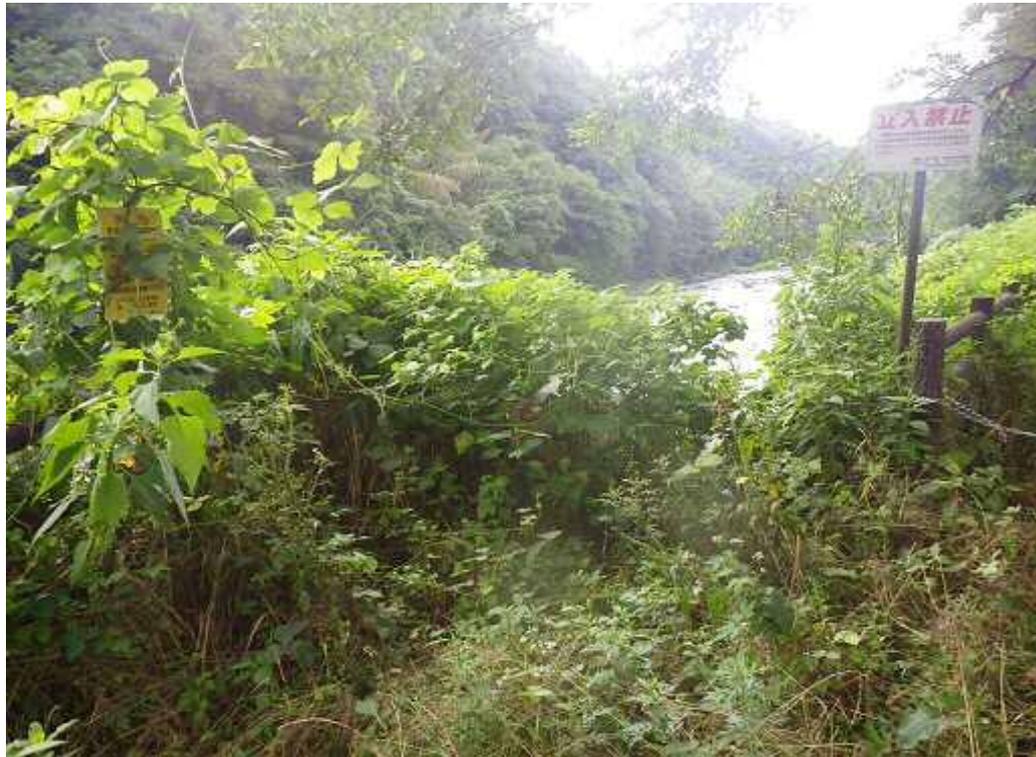
対策前

植物の繁茂により、注意喚起看板の視認性が悪い

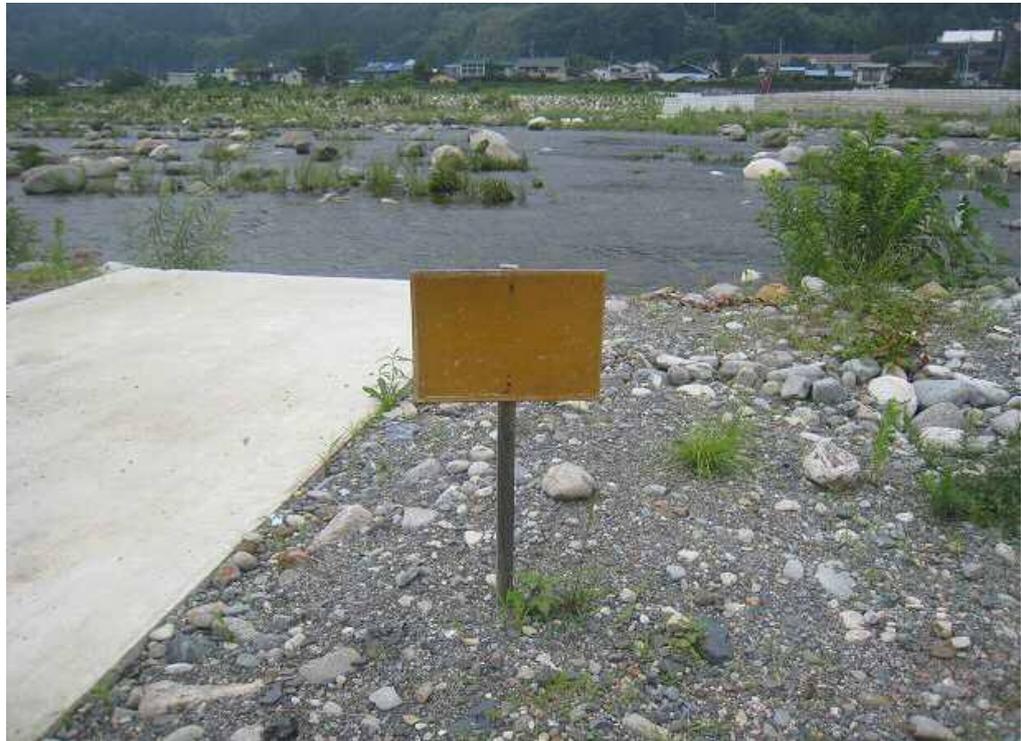
対策前

河川内陥没危険箇所の看板損傷

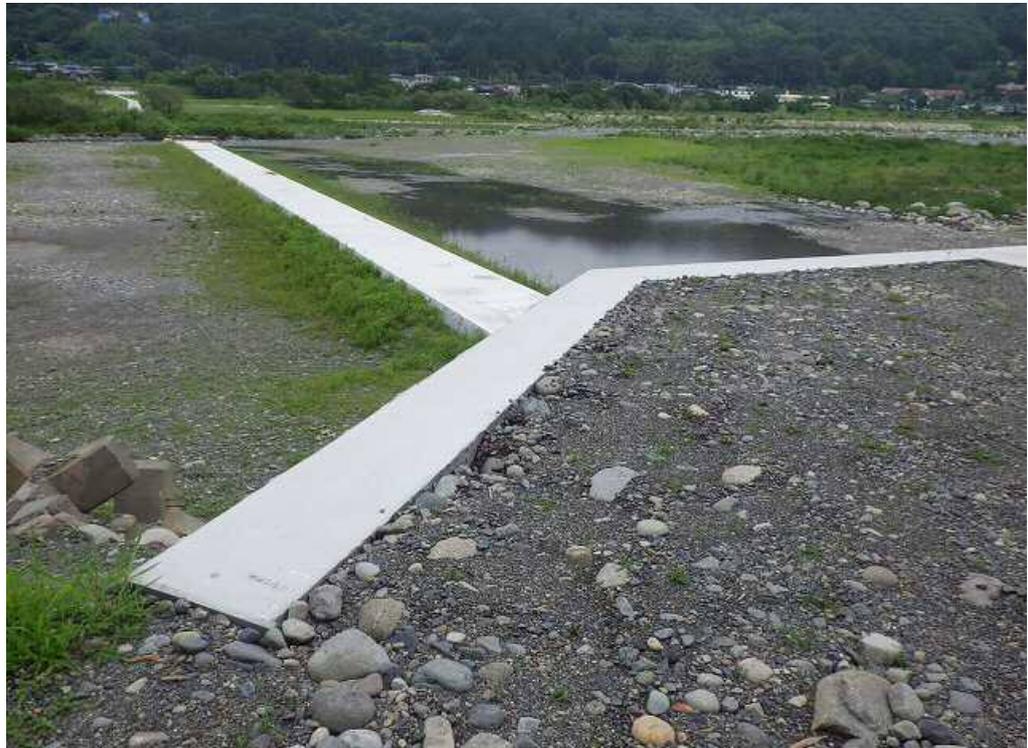
対策前

高所からの
転落の
危険あり
