# 堤防整備予定箇所周辺の状況

# 観客席の劣化状況【地上レーザー計測】

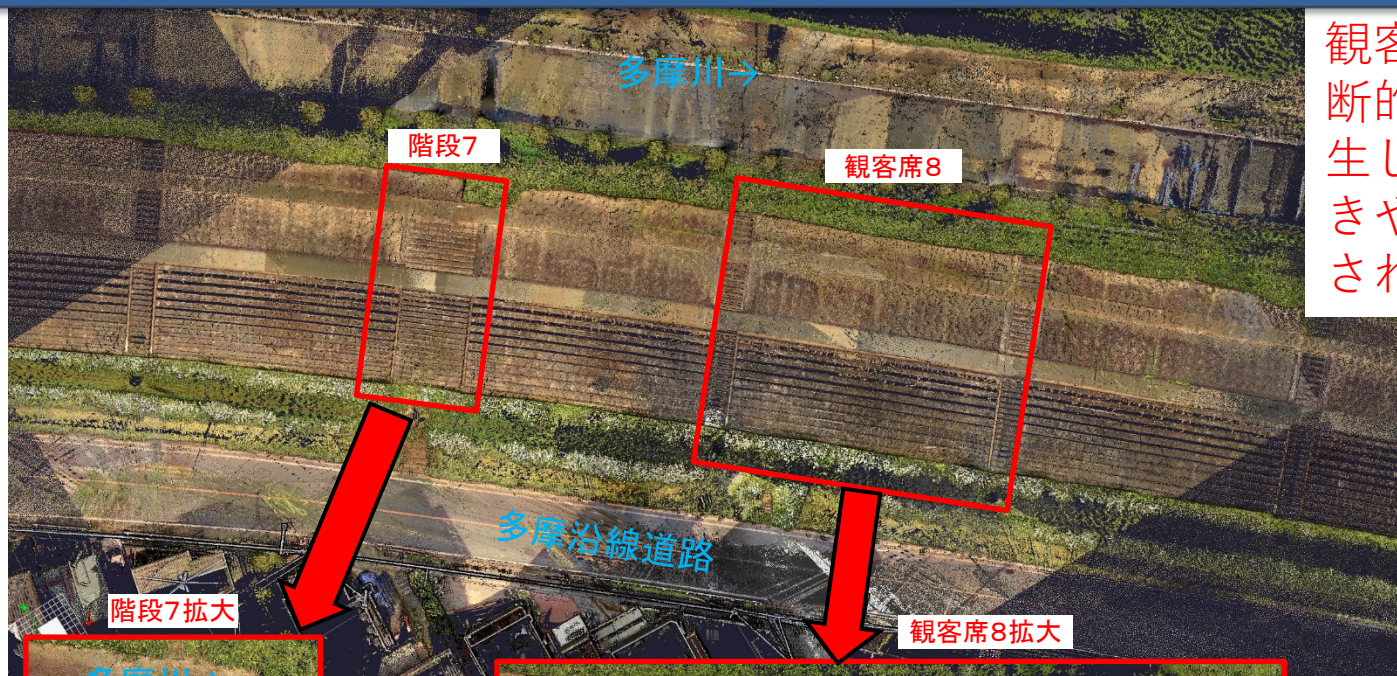
観客席には、縦断的、横断的にひび割れが多数発生している他、目地の開きや破損部分も多く確認されている。

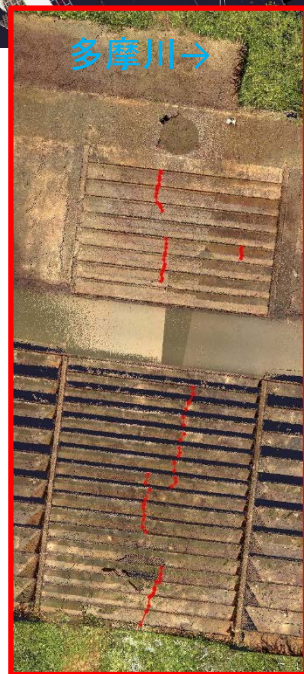
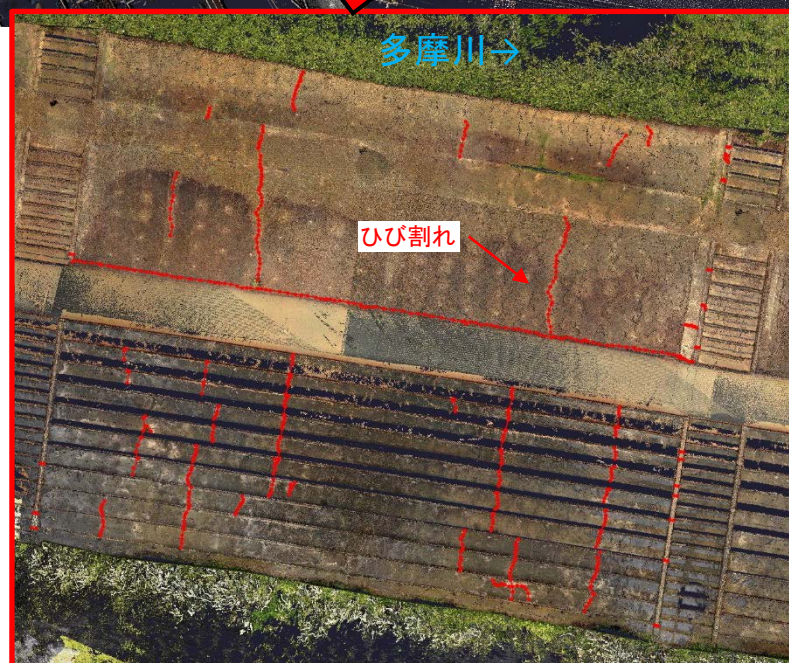
地上レーザー計測

約20mの区間で20か所以上のひび割れが発生している。
