## 遮熱性舗装の遮熱材に関するはがれ率の経年変化について

### 1. 調査目的

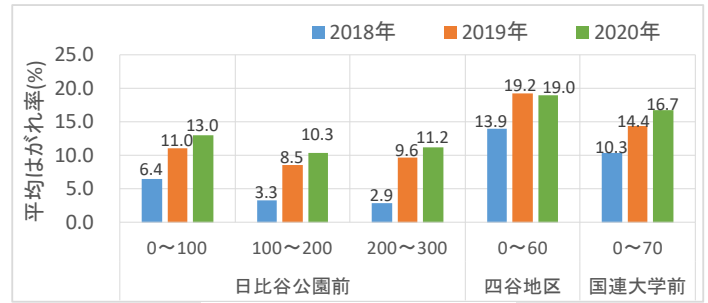
図3 平均はがれ率の推移

国連大学前では、測定初年度である2018年では約10%とはがれ率が高い傾向にある。ただし、これは2018年が施工4年目であることから、既に経年変化によりはがれが進行していたものと考えられる。同じ施工から4年目である日比谷公園前の2020年での測定結果と比較すると、0-100m以外の区間ではほぼ同一のはがれ率である。このことから、新設舗装であれば、同じようなはがれ率の傾向を示すと推測される。

と推測される。一方、既設舗装が母体舗装である四谷地区では、施工2年目である2018年から既に10%を超えるはがれ率となっていることがわかる。このことから、既設舗装は新設舗装よりも遮熱材が剥がれやすいことが想定される。

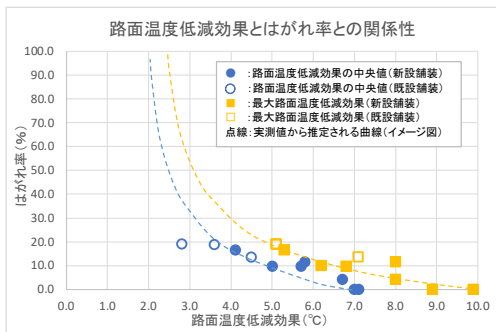
図4 はがれ率と路面温度低減効果の関係

遮熱材のはがれ率と路面温度低減効果との関係性を把握するために、調査箇所毎の遮熱材のはがれ率と最大路面温度低減効果及び路面温度低減効果の中央値を用いて、図3に示す散布図を作成した。この図より、はがれ率の上に伴い路面温度低減効果が低下する傾向にあることがわかる。この傾向は今後も続くものと考えられるが、遮熱材が全てはがれることはないこと、経年劣化により舗装表面の骨材が自体の色味が灰色～白色に近づくことから、はがれ率が進行するにつれ、路面温度低減効果は低減するが、0℃とはならず、概ね2~3℃程度となるものと推測される。

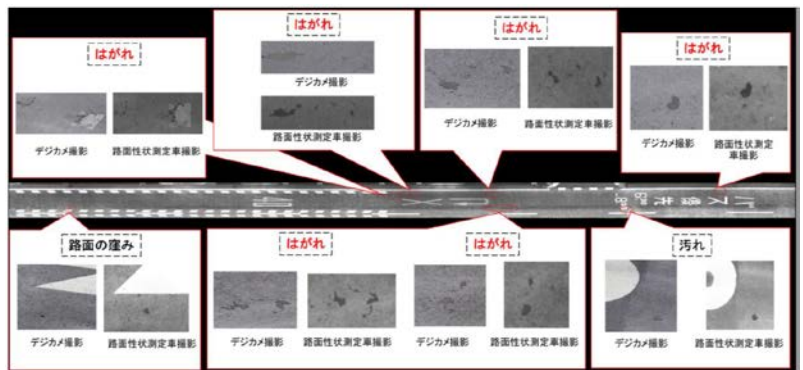
図5 熊谷地区\_400m~500mわだち部ではがれ状況

図4に示す400m~500m区間では、はがれが疑われる箇所7箇所中5箇所にてはがれであると判定した。この5箇所は全てわだち部（OWP、IWP）であることがわかる。はがれ面積に着目すると、数センチ程度の大きさの小さな塊ではがれが多数確認できる。即ち、全体的に連続してはがれているわけではなく、このような局所的なはがれが点在している。この理由として、密粒度舗装が母体舗装であることで母体舗装が排水性舗装の場合と比べて空隙がなくタイヤとの接着面積が多いことで、3路線よりはがれやすい状況にあると想定される。

今後は、このような点在したはがれ箇所が増加するのか、または点在したはがれ面積が広がりを見せるのかを把握するためにも、継続してこのはがれの進行状況を確認することが必要である。
