交差点における骨材飛散対策の経年変化

(株)オリエンタルコンサルタンツ 正会員 ○松下 郁生
(株)オリエンタルコンサルタンツ 非会員 野口 英司
(株)オリエンタルコンサルタンツ 正会員 木村 祥平
国土交通省 関東地方整備局 関東技術事務所 非会員 沼澤 俊伸
国土交通省 関東地方整備局 関東技術事務所 非会員 河村 功

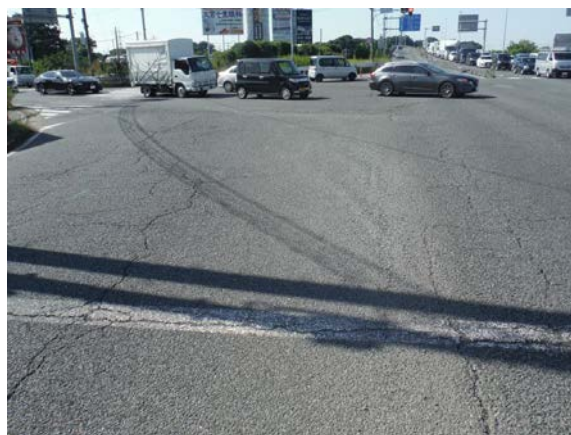
写真 1 令和 2 年 10 月の路面状況

直線レーンでも骨材飛散が発生しており、交差点内全体で骨材飛散が進行したことになる。路面性状値は、平坦性を除いてさらに損傷が進行した結果となった。レーンごとの変化に顕著な違いはみられなかった。なお、平坦性の値が落ち着いた理由としては、全体的に骨材飛散が進行したことで路面の凹凸が減少し、平坦性が見かけ上改善されたためと考えられる。

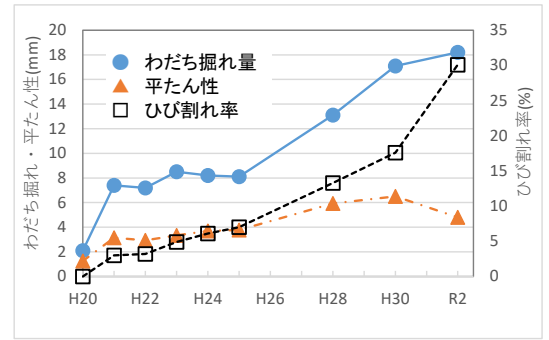
骨材飛散の発生箇所は、一部を除き主に左折レーンで発生していた。路面性状は、わだち掘れ量、平坦性、ひび割れ率ともこの間は概ね一定で推移している。

平成28年度調査においては、骨材飛散が右折レーンでも発生していることを確認した。路面性状値についても平成25年度調査時から若干上昇した。特に平坦性については、新たに骨材飛散の発生を確認した右折レーンで大きく上昇していた。

図1 路面性状値の推移

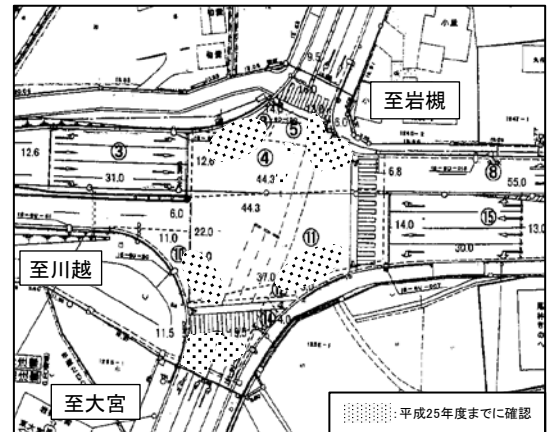
図2 骨材飛散発生箇所（平成25年度）

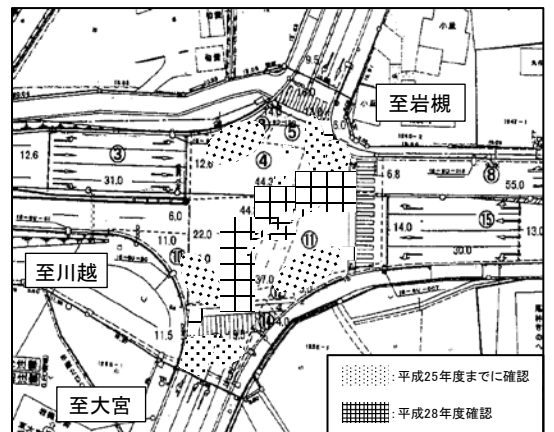
図3 骨材飛散発生箇所（平成28年度）

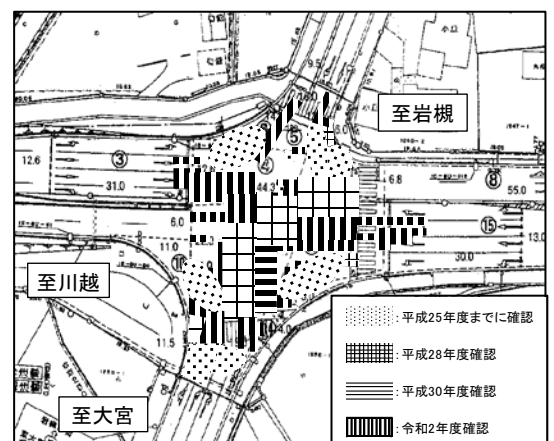
単路部に比べて通行車輛の停止・発進・右左折に伴う水平方向の力が大きく作用する交差点部では、振動・駆動時には1.4倍、すえ切り時には1.6倍のせん断力が路面に働くと推定されている。本調査においても、水平方向の力が最も大きい左折レーンより破損が始まり、施工から8年目には右折レーンの破損、8年目以降では直進レーンでの破損を確認された。

図4 骨材飛散発生箇所（令和2年度）

本調査は、12年前に施工された「ねじれ抵抗性改善アスファルトを使用した排水性舗装」の耐久性の評価であるが、この間、アスファルトバインダの性能向上が図られており、現状では、排水性舗装の耐久性のさらなる改善も図られている。これらのことを考慮すると、重交通路線の交差点では、大型車両交通量のもよるが、より耐久性の向上が図られたバインダを使用した舗装の適用が必要であると考えられる。
