# 遮熱性舗装における遮熱材はがれ率の経年変化について

株式会社オリエンタルコンサルタンツ アセットマネジメント推進部 ○木村 祥平  
同 植田 知孝  
同 田中 志和  
国土交通省関東地方整備局関東技術事務所 維持管理技術課兼品質調査課 河村 功

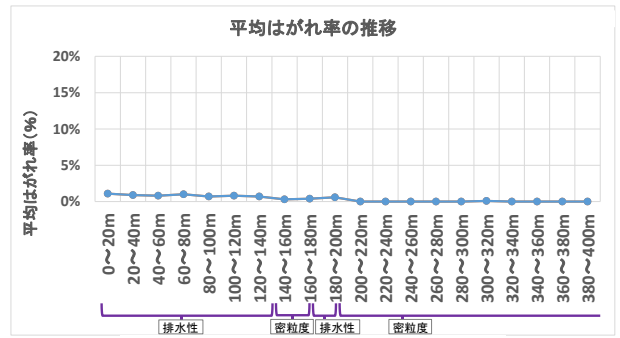
図 4 平均はがれ率の推移\_0～400m

遮熱材はがれ率の算出結果を図 4 に示す。この結果より、全体的にはがれ率は低い傾向にあり、殆どの区

間にて遮熱材のはがれは生じていない。その中でもはがれが確認された箇所に着目すると、0m～140m 区間では、はがれ率自体は低いものの他の区間と比較してはがれ率が高い傾向にある。この理由として、この区間では母体舗装が既設舗装であり新設舗装区間と比較して、母体舗装の骨材が劣化しており遮熱材と母体舗装との付着力が弱くなるため、はがれが生じやすいことが想定される。また、160m 付近には路線バスのバス停が設置されていることから、バスの制動や発車による路面への負荷によりはがれが生じやすい環境にあることが想定される。

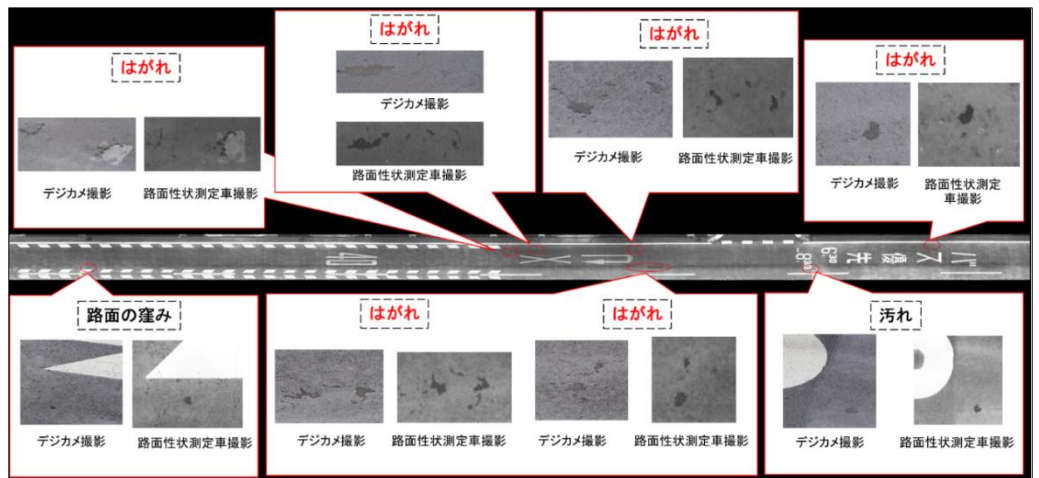
図 5 わだち部ではがれの進行状況 (400～500m)

2-3 にて示したはがれ率の算出結果は、路面性状測車の撮影画像を用いて算出しているが、この撮影画像から遮熱材のはがれと現地での路面上の汚れ等を判断することは難しい。この理由として路面性状測定車による撮影結果では「遮熱材のはがれ領域」と「汚れ、窪み等の非はがれ領域」の境界を明確に判断するだけの画像による違いを確認できないからである。そのため、これらの判断材料を得るため現地にて歩道上からはがれが生じている箇所を中心に撮影を実施した。この現地踏査による撮影結果（デジタルカメラによる撮影）と路面性状測定車による撮影結果の全体の比較結果を図 5 に示す。

400m～500m 区間では、わだち部 (OWP、IWP) にて遮熱材のはがれが発生している傾向が見られる。この図では、はがれが疑われる箇所 7 箇所中 5 箇所にてはがれであると判定した。この 5 箇所は全てわだち部 (OWP、IWP) であることがわかる。このことから、母体舗装が密粒度舗装の場合においては、全体的なはがれ率が低い傾向にある中で、わだち部でははがれが生じやすく、主に走行車両による影響と推測される。はがれ面積に着目すると、数センチ程度の大きさの小さな塊ではがれが多数確認できる。即ち、全体的に連続してはがれているわけではなく、このような局所的なはがれが点在していると考えられる。
